# Grøndalsbakken 138 A 2414 ELVERUM

## Tilstandsrapport Eierskifte

Boligtype: Leilighet i boligblokk

Byggeår: 1975

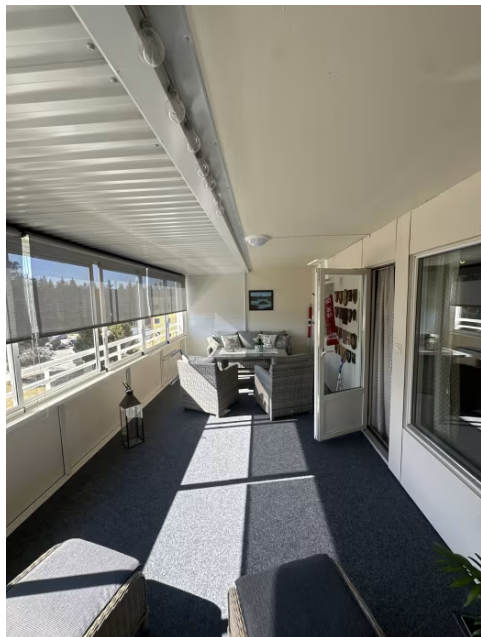
Viser innglasset balkong.

| Ingen vesentlige avvik eller skader ble registrert. | |

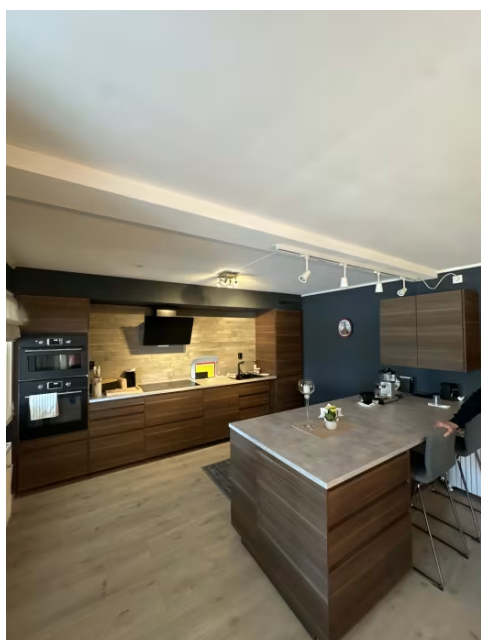
Viser kjøkkeninnredning og hvitevarer.

Utbedring av silikonfuge i benkerygg må påregnes. Det er ikke påvist tegn på at det er montert lekkasjedeteksjon ved oppvaskmaskin/oppvaskkum, dette er et krav på kjøkkenet utifra alder. Lekkasjedeteksjon må monteres for å lukke avviket.

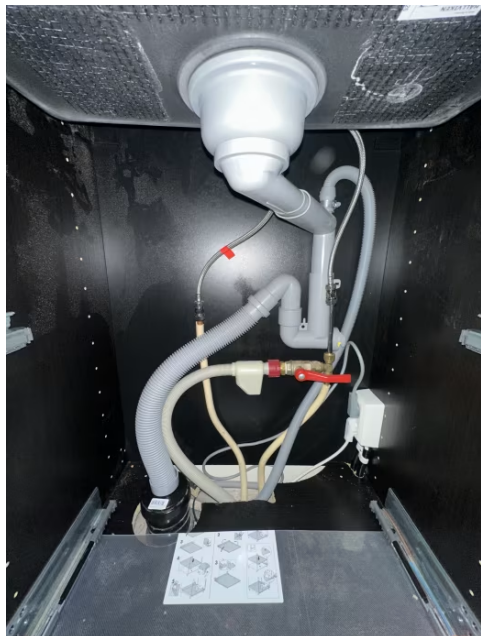
Viser vann og avløpsinstallasjoner under kum.

Innredningen vurderes å være i funksjonell tilfredsstillende stand og ingen symptom på fukt eller skader ble påvist i utsatte soner.

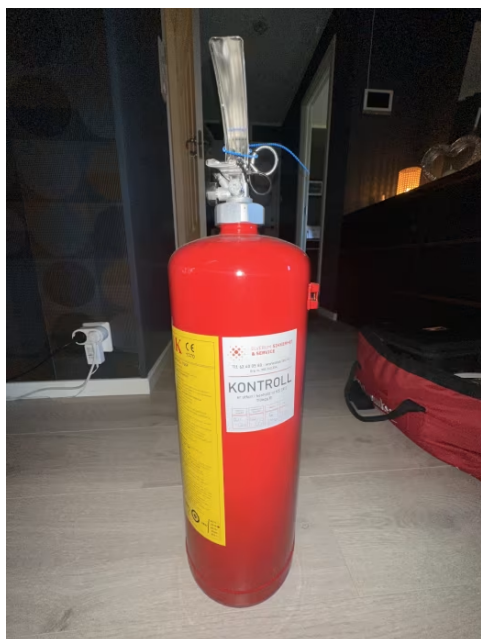
Viser brannslukningsapparat

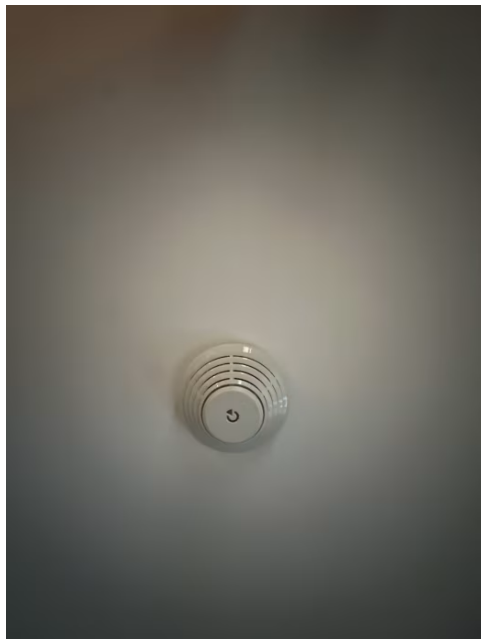
Viser brannmelder.

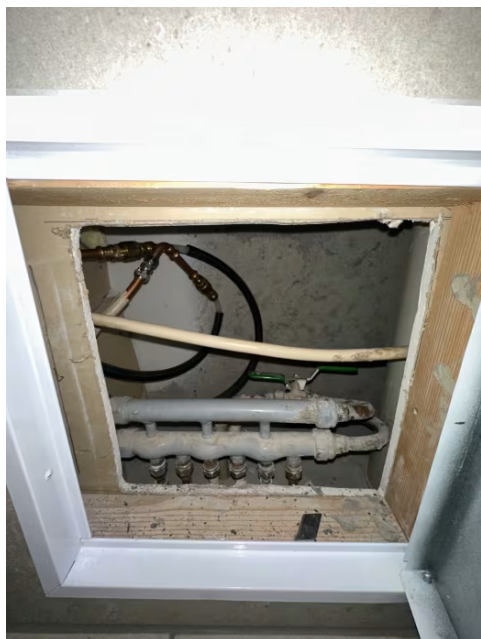
Viser røropplegg med Cu-rør og fordelerstokk med adkomst via inspeksjonsluke på bad.

Det ble ikke registrert behov for tiltak, men med tanke på alder kan skader plutselig oppstå på anlegg av eldre årgang.

Ingen lekkasjer eller skader ble registrert, generelt anbefales regelmessig testing av hovedstoppekran for å kontrollere at den stenger ved en eventuell lekkasje.

Vannstoppeventil anbefales montert ved åpen rørfordeling. Funksjon og tilstand må vurderes av fagmann.

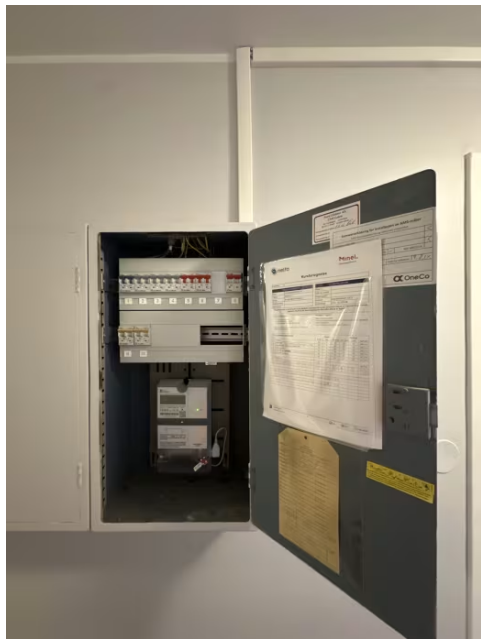
Sikringsskap plassert i felles gang

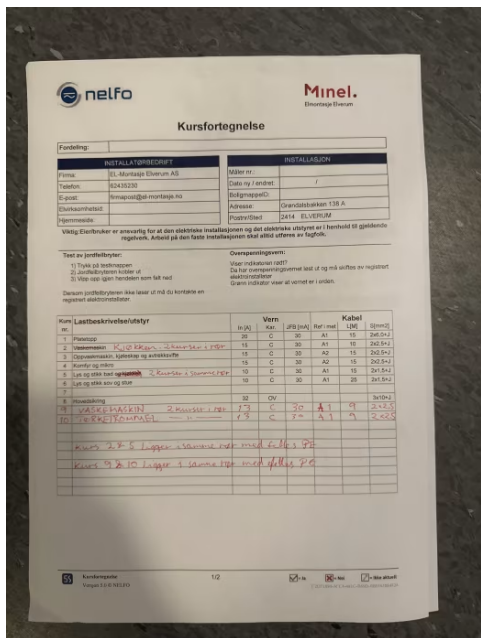
Viser kursfortegnelse.

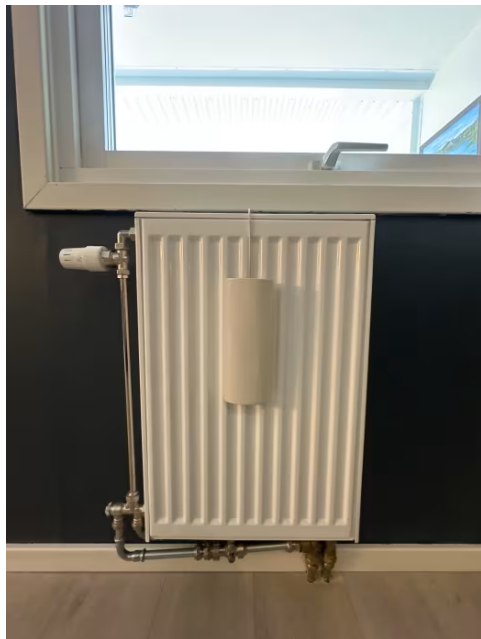
Viser radiator montert på kjøkken. Pyntekopper rundt rørgjennomføringer.

| Sentralvarmeanlegg med vegghengte radiatorer, ingen påviste lekkasjer eller øvrige mangler. Det er sameiets ansvar at funksjon for radiatorovner med tilhørende installasjoner er ivaretatt, evt påkostninger tilfaller borettslaget. | |

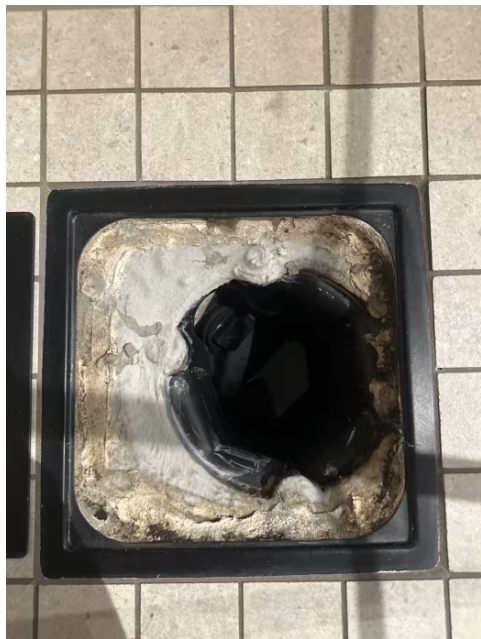
Hele slukmansjett er ikke synlig under klemring og kan derfor ikke kontrolleres fullverdig.

Viser sluk i dusjsonen.

Lekkasjevann vil ikke ledes til sluk pga manglende fall. Det er manglende fall på gulv og ingen synlige tettesjikt ved døråpning.

Det bør etableres avrenning til sluk for hele våtrommet.

Eventuelt se på muligheten for å etablere vannstopper/lekkasjesikring.

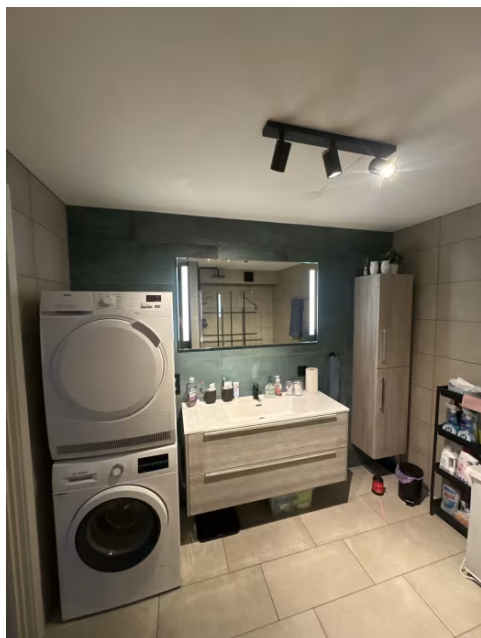
Viser baderomsinnredning og opplegg for vaskemaskin.

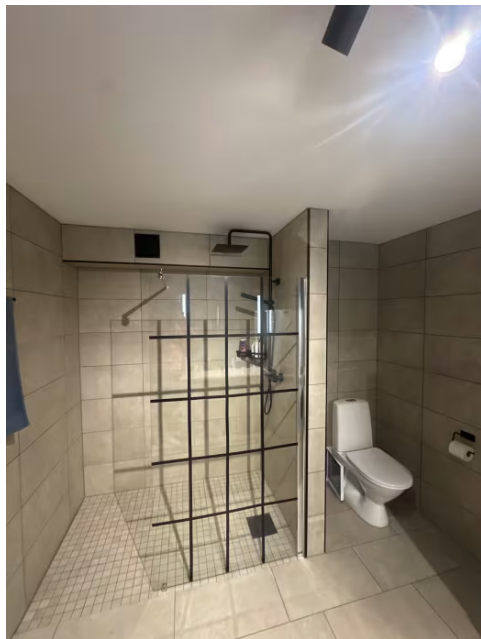
Viser dusjvegg i glass, veggmontert termostatbatteri og dusjgarnityr. Gulvstående toalett.

Badet fungerer med dagens tilstand, men på grunn av påviste avvik bør det brukes med forsiktighet og jevnlig kontroll av overflater anbefales.
