# Grøndalsbakken 138 A 2414 ELVERUM

## Tilstandsrapport Eierskifte

Boligtype: Leilighet i boligblokk

Byggeår: 1975

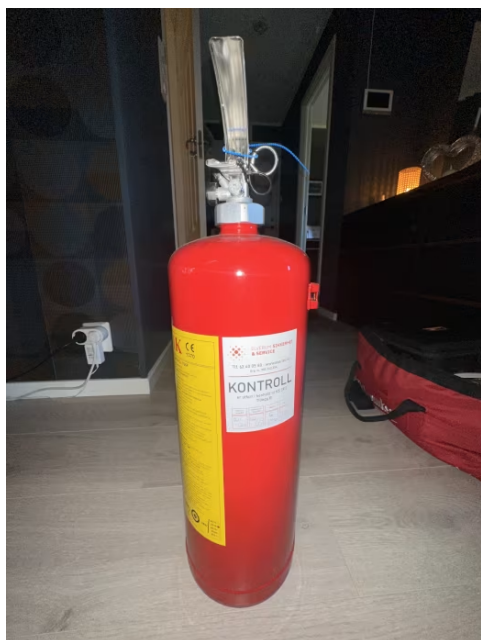
Viser brannslukningsapparat
