Tilstandsrapport

Rekkehus

Tårnbyveien 83, 2013 SKJETTEN

Befaringsdato: 20.09.2024

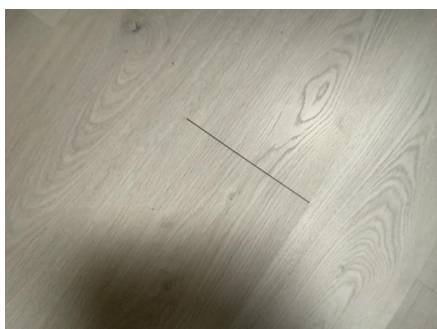
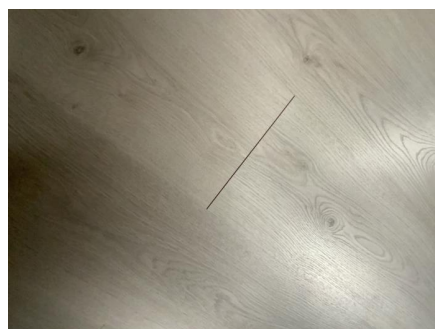
Vurdering av avvik:

- Det er avvik:

- Tiltak:

Utbedre med å presse inne endeskjøter.

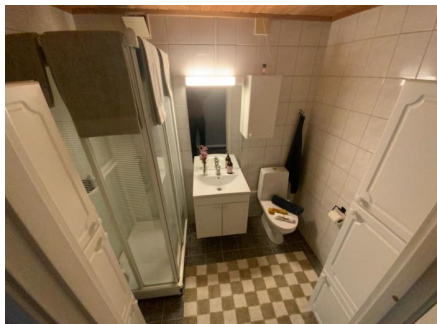
1. ETASJE > BAD

TG 1 Overflater vegger og himling

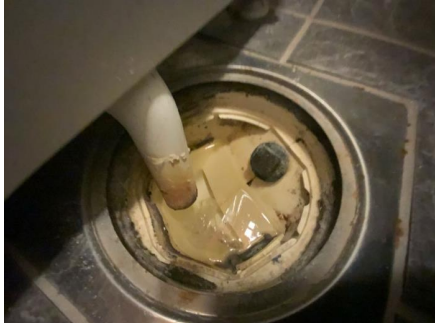
TG 2 Sanitærutstyr og innredning

Vurdering av avvik:

- Det er påvist skader på innredning.

Konsekvens/tiltak

- Lokal utbedring må utføres.

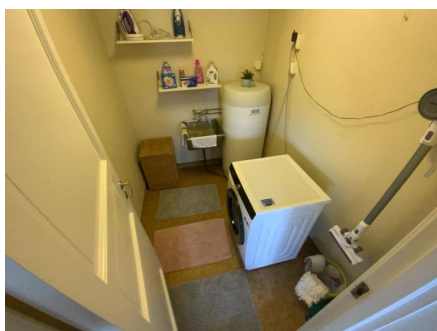
Tilliggende konstruksjoner våtrom

Hulltaking er foretatt uten å påvise unormale forhold. Hulltaking er foretatt ved/i Vaskerom.
