Tilstandsrapport - NS 3600:2018

Gjervoldsøyveien 194

Gnr: 301 Bnr: 97

Rapport kode: 207933
Opprettet: 06.04.2026
Utskrift: 14.04.2026

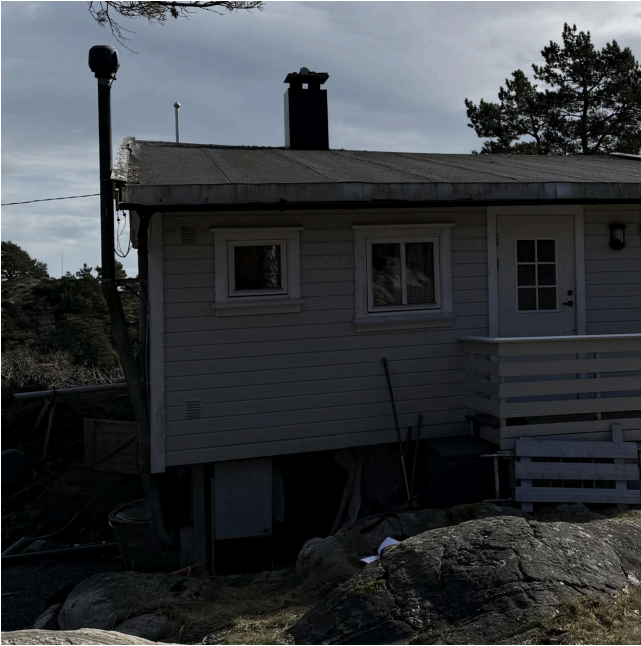
Byggets nordøstlige hjørne

I byggets nordøstlige hjørne er det en betongsøyle som er fundamentert på fyllmasse.

Dette fundamentet har seget over tid, noe som har medført setningsskader i boligen.

Den målbare setningen i dette hjørnet er målt til ca. 50 mm innvendig på gulvet og gjelder gulvet veggene og taket i dette hjørne av bygget.

Setningen vurderes å ha sammenheng med at betongsøylen i nordøstlige hjørne er fundamentert på fyllmasser i stedet for direkte på fjell. Dette gir redusert bæreevne og økt risiko for komprimering og deformasjon over tid sammenlignet med øvrige fundamenter.

Setningen har medført skjevheter og setnings-skader i bygningskonstruksjonen og kan føre til videre utvikling av deformasjoner og funksjonssvikt i tilknyttede bygningsdeler dersom forholdet ikke utbedres.

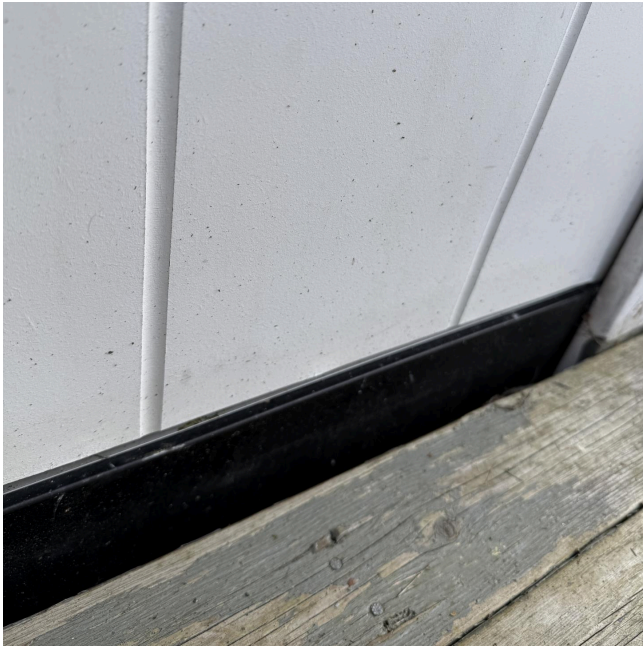
Ytterdør har noe fuktskade i bunnen av dørbladet.

Fuktskader i ytterdørens dørblad kan medføre svekket konstruksjon, redusert funksjon og behov for reparasjon eller utskifting dersom utviklingen fortsetter.

Fuktskade i bunnen av ytterdør.

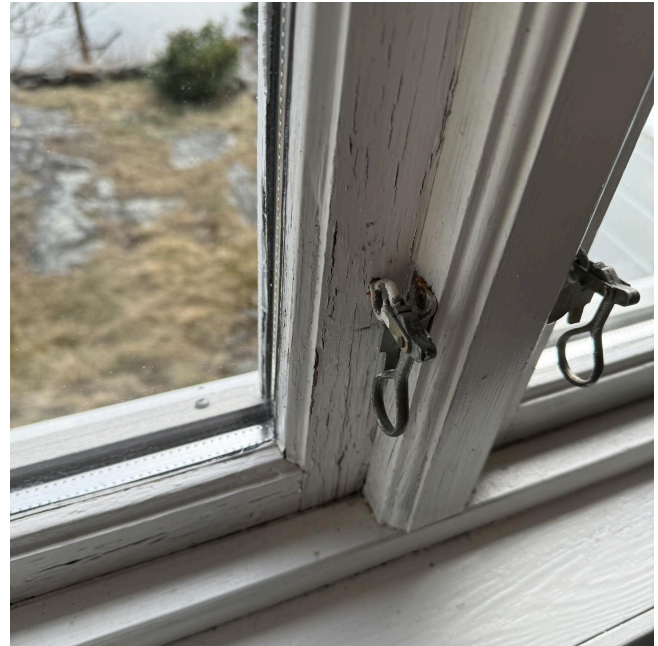
Flere vinduer har behov for vedlikehold mht. maling. det gjelder også utvendig belistning.

Alder, værpåvirkning og manglende vedlikehold mht. maling.

Behov for vedlikehold

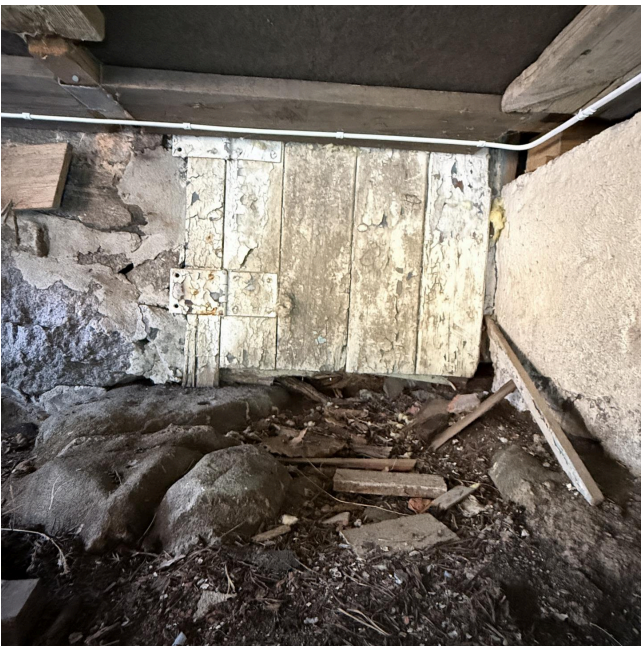
Krypkjeller er ikke tilgjengelig for inspeksjon i den eldste delen av boligen. Grunnmur er utført i natursteinsmur, og luke som opprinnelig ble etablert er delvis blokkert av bjelkelag for tilbygg.

Det er ikke mulig å åpne luken.

Luke som ikke er mulig å åpne.

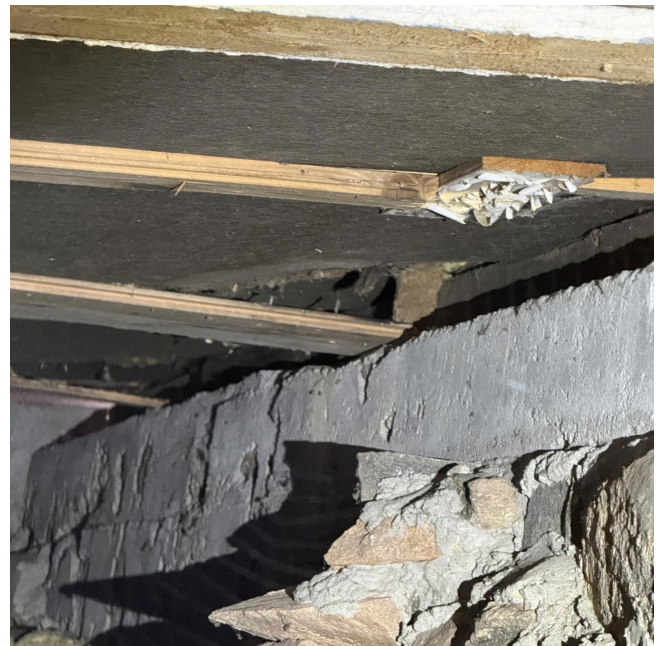
To av disse bordene har løsnet i den ene enden, noe som medfører utettheter opp mot bjelkelag og isolasjon.

Ikke tilstrekkelig innfestning.

Manglende tetthet i stubloft kan føre til redusert isolasjonsevne og økte luftlekkasjer fra krypkjeller. Forholdet gir samtidig direkte adkomst for mus og andre skadedyr inn i konstruksjonen, noe som kan medføre skader på isolasjon og bygningsmaterialer og økt risiko for hygieniske og fuktrelaterte problemer dersom tiltak ikke iverksettes.

Bord har løsnet.

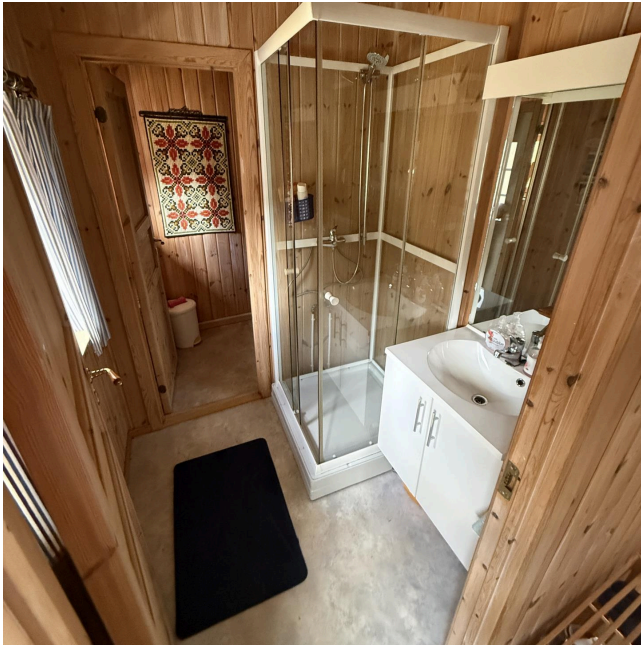
Bad

Gulvet er med belegg uten oppkant på vegger og ved dørterskel.

Fravær av både sluk og vanntett sjikt innebærer en betydelig risiko for vann- og fuktinntrengning og skader i underliggende og tilstøtende konstruksjoner.

Sluk, fall på gulv og tettesjikt på gulv og i våtsoner på vegg må utføres i henhold til gjeldende krav for å sikre at konstruksjonen er tilstrekkelig beskyttet mot fukt og tåler normal belastning og bruk i våtrom.

Før tiltak må setningsskader utbedres.

Estimatet omfatter montering av sluk, flytsparkling av gulv for å etablere korrekt fall og montering av belegg på gulv og våtsoner på vegg.

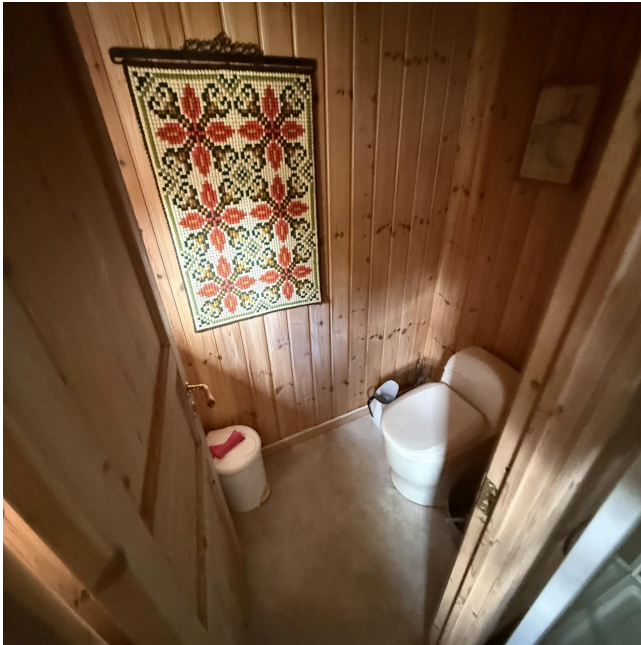
Toalettrom

Rommet inneholder et komposttoalett.

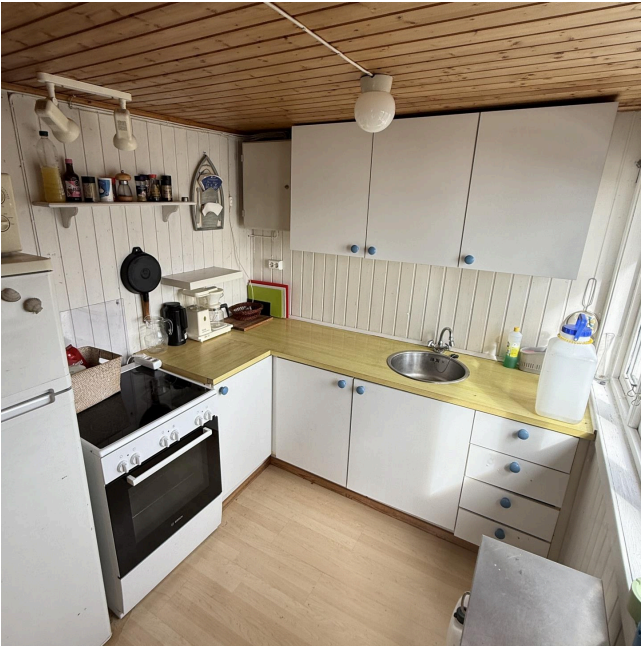
Kjøkken

Kantlist på benkeplate ved ovn har noe skade.

Delvis løsnet kantlist medfører økt risiko for fuktinntrengning i benkeplatenes kjerne.

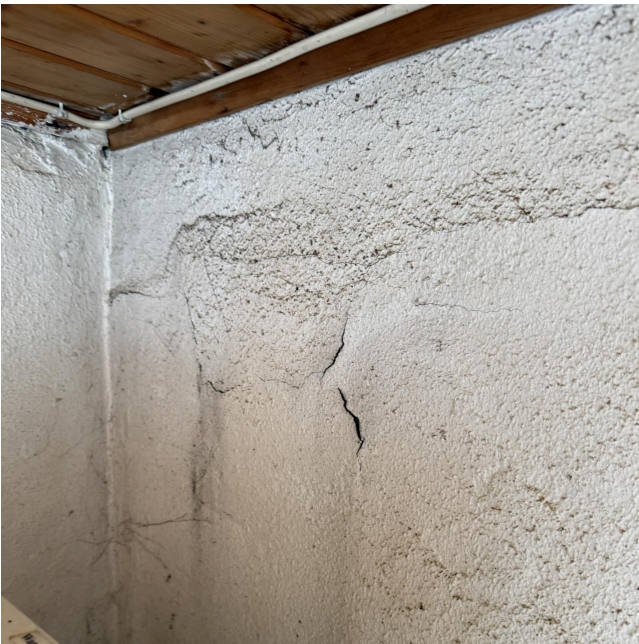
Det er observert riss/sprekker i puss/pipe i flere rom.

Sprekker/riss

Få bekreftet pipens tilstand pga. dette er et eget fagområde.

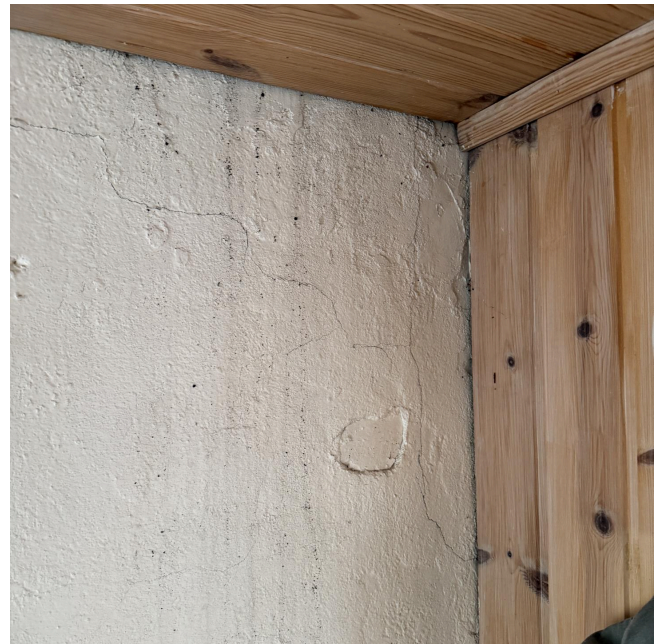
Sprekker/riss

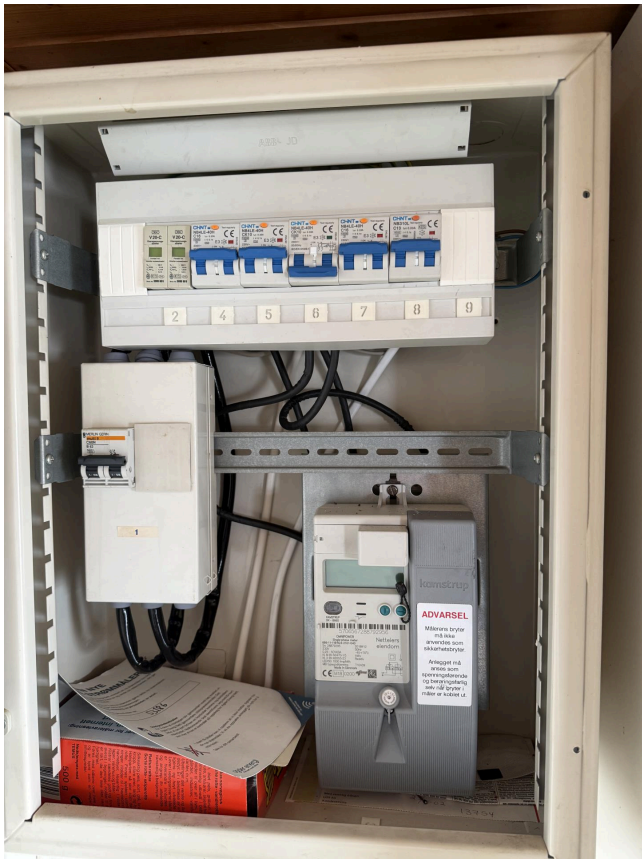
EI-skap

NR	Sjekkpunkt	Svar	Kommentar
9	Er det tegn til at det har vært termiske skader (tegn på varmgang) på kabler, brytere, downlights, stikkontakter og elektrisk utstyr? Er det synlig defekter på kabler, eller er disse ikke tilstrekkelig festet?	Nei	
10	Foreligger det dokumentasjon for varmekabler og innfelt belysning?	Nei	
11	Ved uisolerte ledninger/koblinger som man kan komme i berøring med. Er kabelinnføringer og hull utette?	Nei	
12	Foreta en vurdering basert på den visuelle kontrollen som er utført, anleggets alder, anleggets allmenne tilstand og fare for liv og helse. Bør det elektriske anlegget ha en utvidet el-kontroll? Dersom ja, noter det i rapporten.	Ja	Anbefaler en kontroll av EL. anlegget hvert 5 år.
