Tilstandsrapport

Halvpart av tomannsbolig

Knipleveien 17, 1605 FREDRIKSTAD

Befaringsdato: 17.02.2025

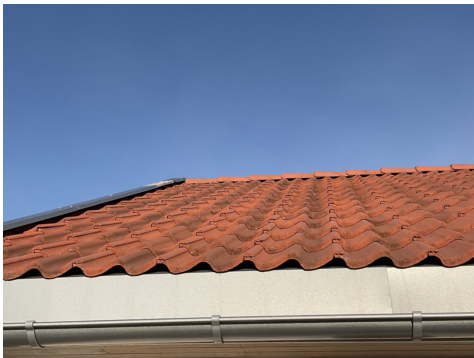
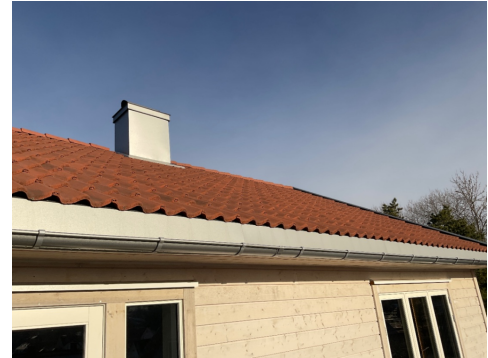
Taktekking

Vurdering av avvik:
• Mer enn halvparten av forventet brukstid er passert på undertak.
Undertaket er eldre.

Tilstanden må overvåkes, se "Takkonstruksjon/Loft".

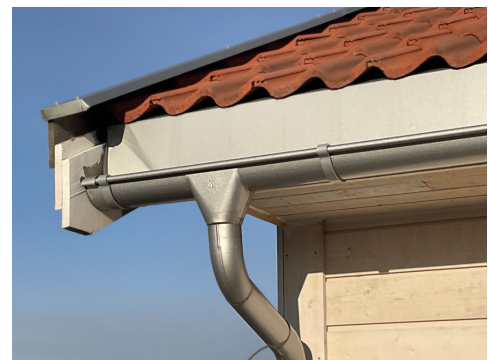
Nedløp og beslag

Vurdering av avvik:
• Det mangler snøfangere på hele eller deler av taket, men det var ikke krav om dette på byggemeldingstidspunktet.

Konsekvens/tiltak
• Det er ikke krav om utbedring av snøfangere opp til dagens krav.

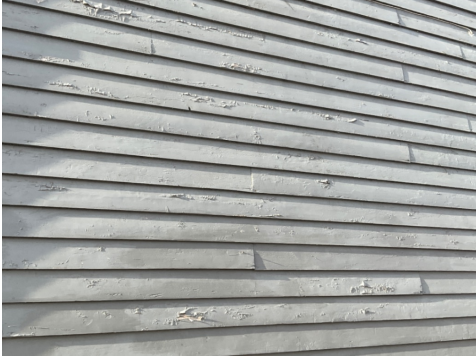
Veggkonstruksjon

Vurdering av avvik:
• Det er værslitt/oppsprukket trevirke/trepaneler.
Gjelder kun den eldste gavlveggen.

Konsekvens/tiltak
• Lokal utbedring/utsifting bør utføres.
Bør skiftes innen rimelig tid.

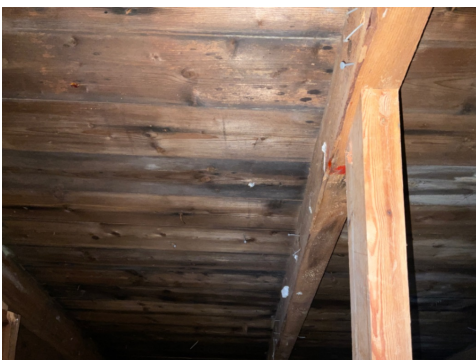
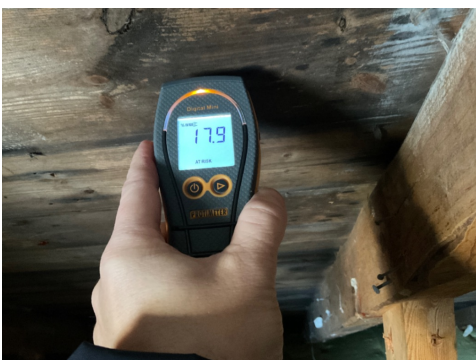
TG 2 Takkonstruksjon/Loft

- Undertaket er misfarget.

Stedvis misfarget undertak. Det måles også lettere utslag i undertaket. Protimeter viser ca. 17% som indikerer at undertaket er noe påvirket av fukt.

Det bør etableres enda bedre lufting på loftet med flere ventiler i gavlvegger. Det må også sørges for at det ikke er noe varmetap fra 2. etasje opp til kaldloft som er med på å skape kondens.

Tilstanden må jevnlig overvåkes, og sees i sammenheng med alder beskrevet under «Taktekking».

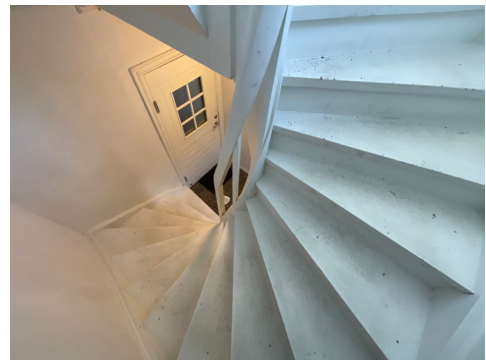
- Det mangler håndløper på vegg i trappeløpet.
- Det er avvik:

- Håndløper bør monteres, men det var ikke krav på byggetidspunktet.
- Tiltak:

Trappen bør slipes/behandles.

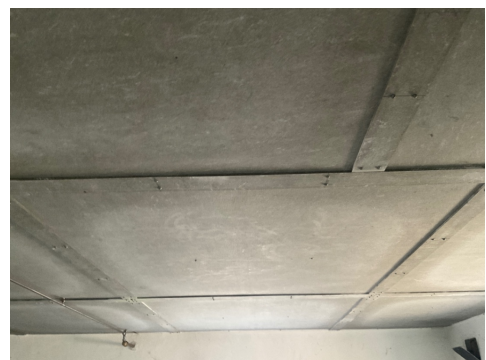
TG 2 Andre innvendige forhold

Eternittplater i felles kjeller.

Eternitt inneholder asbest og er betegnet som spesiealavfall. Eternittplater utgjør ingen fare så lenge de ikke skades/borres i etc., men det anbefales at de erstattes med et annet byggemateriale.

- Det må foretas tiltak for å lukke avviket.

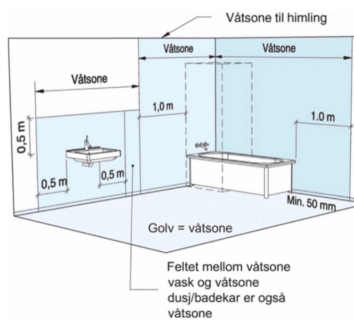
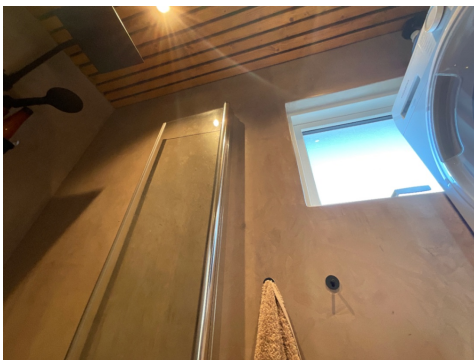
- Det er vindu/dør med ikke fuktbestandige materialer i våtsone (ved vask, dusj, badekar, osv.), løsningen eller byggematerialet er uegnet

Tilstanden må jevnlig overvåkes. Vindu kan med fordel males med våtromsmaling.

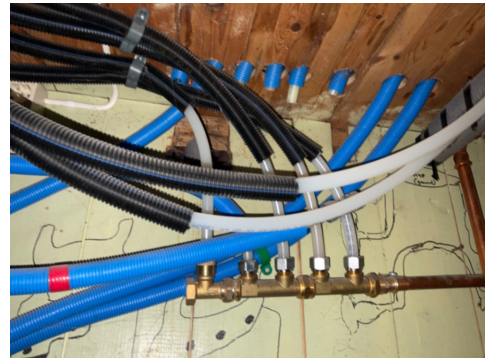
TG 2 Vannledninger

Det bør monteres Waterguard eller lignende som vil stoppe vanntilførselen ved en eventuell lekkasje.

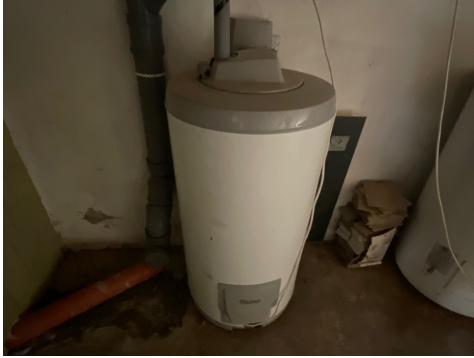
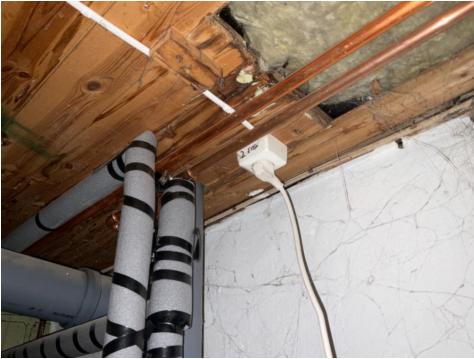
TG 2 Varmtvannstank

Varmtvannsbereder på 200 liter fra 2007.
Montert i felles kjeller.

Bereder skal etter dagens forskrifter være tilkoblet egen koblingsboks. Det var ikke et krav da den ble montert, men det anbefales at dette etableres.

- Det bør etableres tilfredsstillende el-tilkobling etter gjeldende forskrift.
- Det bør etableres tilfredsstillende avrenning eller lekkasjesikring ved varmtvannstank.

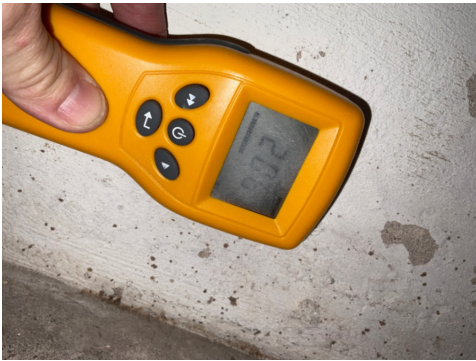
TG 2 Fuktsikring og drenering

Tilstanden må overvåkes og spesielt ved store nedbørmengder.

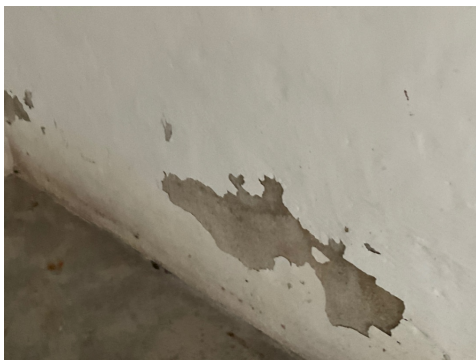
TG 2 Grunnmur og fundamenter

- Grunnmuren har sprekkdannelser.
- Det er registrert løs puss på muroverflater.

- Det må foretas lokal utbedring.
