# Soleidalen 77 4443 TJØRHOM

## Tilstandsrapport Eierskifte

Boligtype: Selveier fritidsbolig (leilighet)

Byggeår: 2003

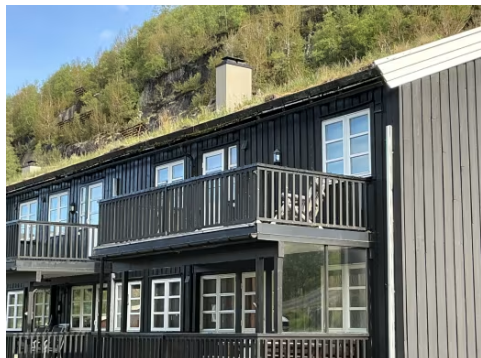
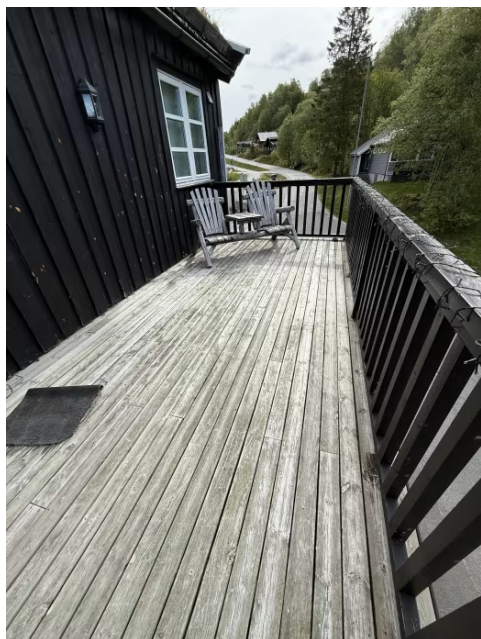
Balkong ned adkomst via stue bygget i trekonstruksjoner dekket med terrassebord i trevirke.

TG-2

Membraner på terrasser. Reparasjon. Etter kontroll utføres nødvendige reparasjoner langs overganger mellom membran/vegger, gjennomføringer, sluk og utsatte kant-avslutninger. Intervall 2 - 8 år.

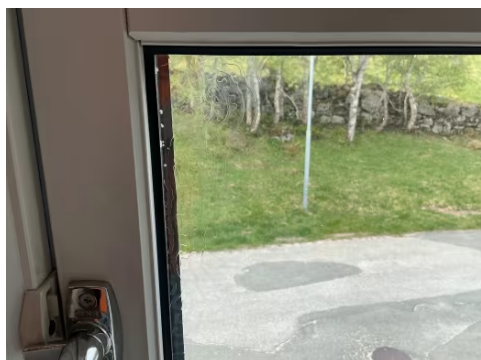
Det registreres sjatteringer på glass. Dette er usikkert om glass er punktert.

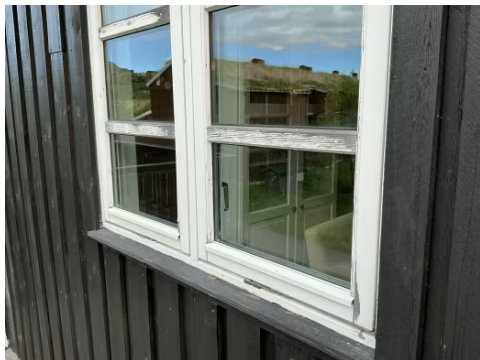
Utvendig vindu fremstår som slitt.

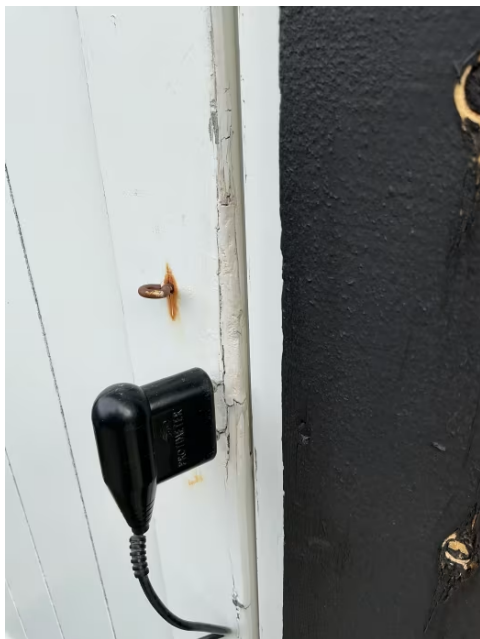
Større sprekker/skade på dørbord til terrassedør TG 3.

Det gjøres oppmerksom på at punktere vindusglass tidvis kan være svært vanskelig å avdekke. Enkelte vindu tar i karm og har behov for justering. Beslag ved terskel til terrasse-dør er ikke montert TG 2. TG 3 på grunn av større sprekke/skade på terrasse-dør. Strakstiltak anses ikke som nødvendig, men bytte av dør må påregnes i striden som kommer.

Prisoverslag er sjablongmessig og kun for bytte av terrasse-dør. Normalt utvendig vedlikehold må påregnes. Regelmessig vedlikehold og inspeksjon kan forlenge levetiden. Noen innvendige dører henger og bør justeres.

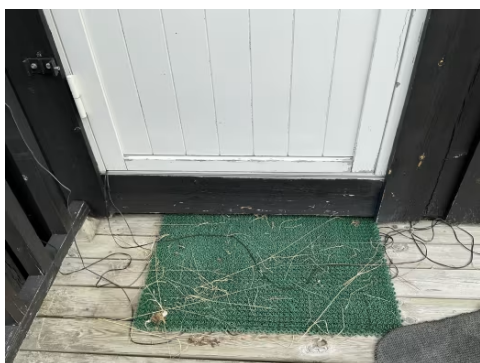
Beslag ved terskel er ikke montert.

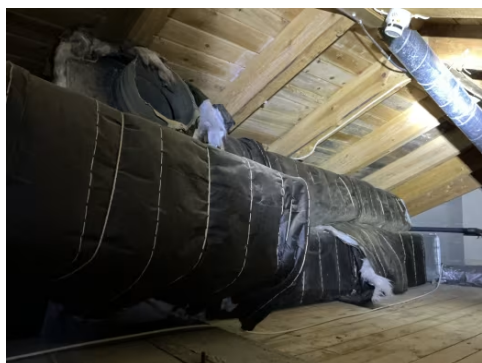
Rester etter ventilasjons-kanaler på kaldt loft.

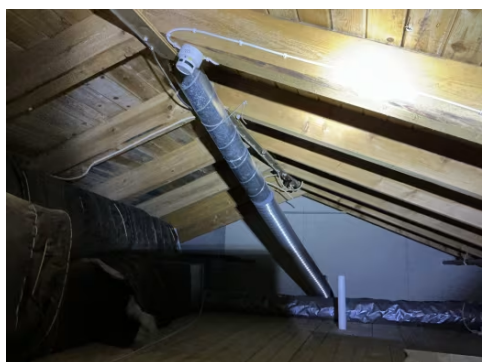
Det registreres svertesopp/muggsopp i undertak. Konstruksjonen er oppført etter bygge-regler på oppførings-tidspunktet uten lufte-åpninger ved raft (tak-fot) for ventilering av konstruksjonen. Det registreres manglende isolering av ventilasjons-kanal på kaldt-loft TG 2. Dette kan gi kondensering på kanal.

Ventilasjons-kanal er ikke isolert.

Det anbefales å isolere ventilasjons-kanal på kaldt-loft.

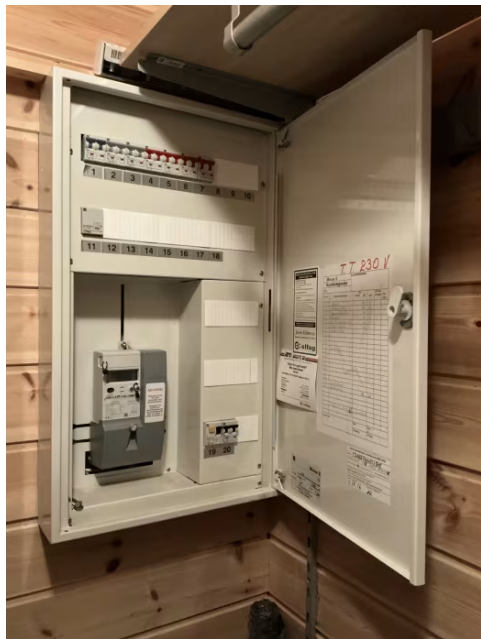
Samsvarserklæring for elektrisk anlegg foreligger ikke TG 2.

Sikringsskap står i vaskerom.

Med bakgrunn i de registrerte avvik bør det gjennomføres en utvidet el-kontroll av en kvalifisert elektrofaglig person.

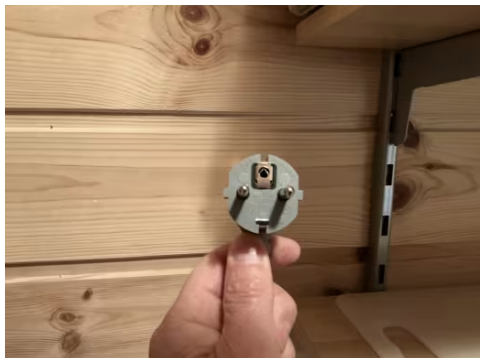
| <p>Varmtvannsbereder står i rom med sluk og eventuelt lekkasjevann vil renne til sluk.</p> <p>Bereder er over 20 år gammel. Teknisk levetid bereder i rustfritt stål 15 - 30 år. Anbefalt brukstid 20 år.</p> | |

| <p>En utskifting av bereder som følge av oppnådd alder/over 20 år, er påregnelig i tiden som kommer.</p> <p>Varmtvannsberedere med effekt på 1500 W eller mer må være fast tilkoblet det elektriske anlegget. Det er ikke lenger tillatt å koble disse til vanlig stikkontakt. For beredere installert før 2010 og tilkoblet gjennom stikkontakt, er det ikke pålagt å bygge om anlegget, men det anbefales å gå over til fast tilkobling.</p> | |

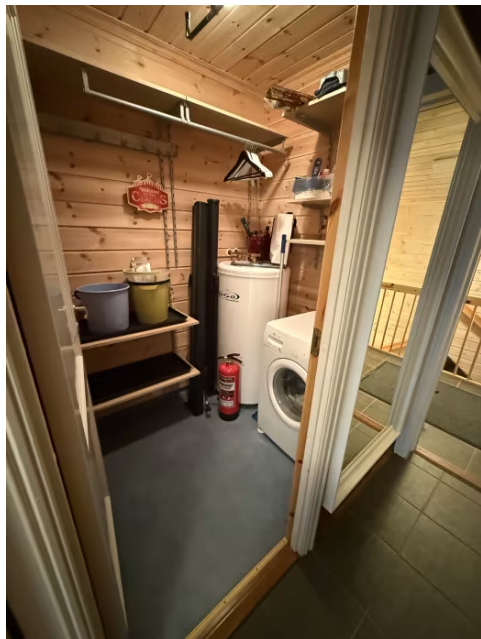
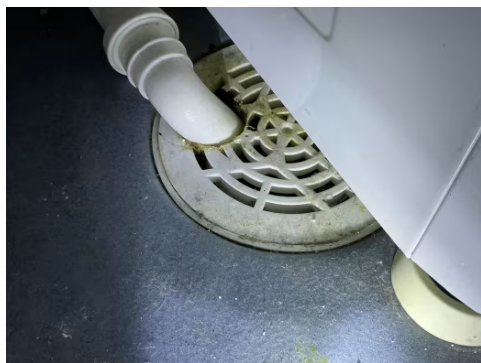
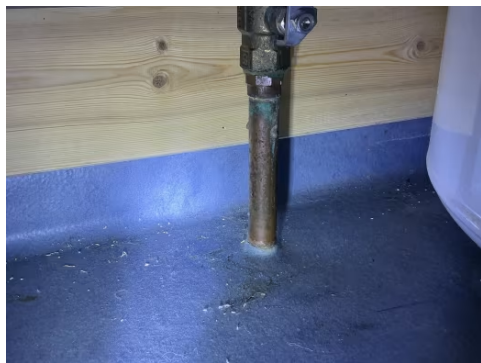
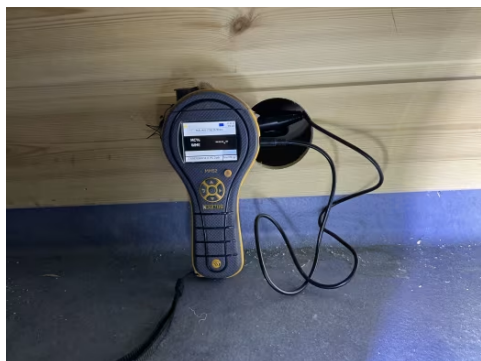
Høydeforskjell fra topp sluk-rist til aluminiums-list ved terskel er målt til 5 cm.

Rør-føringer gjennom gulv har ikke synlig membran/mansjetter over gulvet.

Tetting med mansjett/membran rundt rør bør avsluttet minst 25 mm over ferdig gulv for god vann-sikkerhet. TG 2 membran på grunn av utførelse og alder. Våtroms-belegg en forventet tid for utskifting på: Kort/middels/lang - 10/20/30 år.

Gulv er flatt uten fall. Registrert fall til sluk tilfredsstillende ikke anbefalte løsninger, men vurderes å være tilstrekkelig da vann ledes til sluk. Ved annet lekkasjevann kan det bli liggende igjen noe vann på gulv.

Det anbefales regelmessig rengjøring av sluk for å forhindre at vannstand stiger opp til klemring.

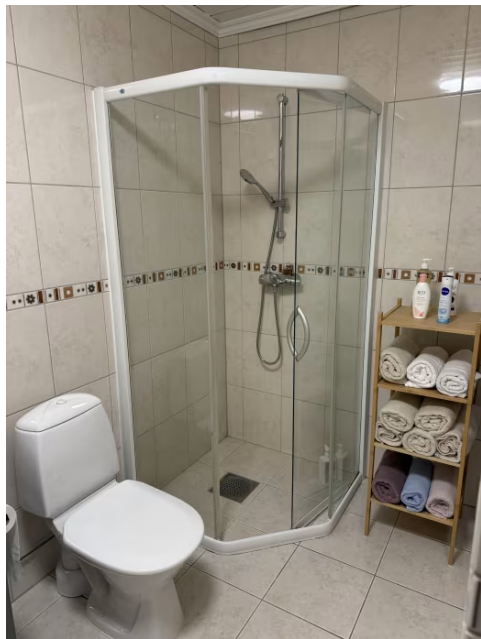
Hull-taking i til-søtende rom i våt-sone i dusj er ikke mulig. Våt-soner går mot støpt gulv med leilighet under, tilstøtende leilighet og felles gang.

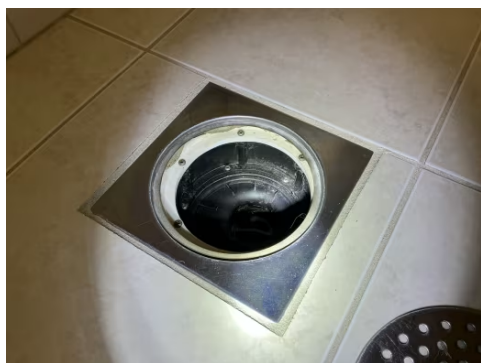
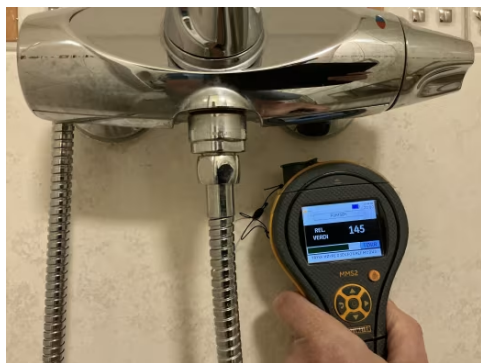
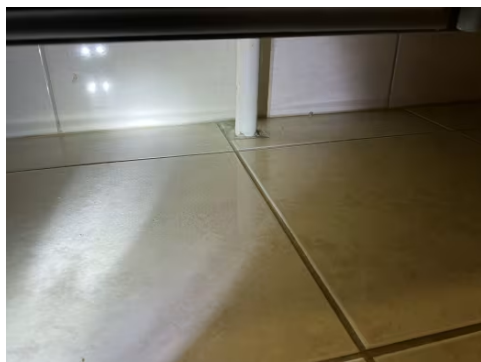
Del av gulv er flatt med delvis mot-fall. Gulv-skinne for dusjhjørne danner en sperre mot sluk og denne er høyere enn tette-sjiktet ved døråpning TG 3. Ved annet lekkasje-vann kan det være risiko for at vann renner ut ved dør. Det gjøres oppmerksom på at bom (hulrom under) i flis på vegg kan være svært vanskelig å oppdage. Overflater fremstår ellers med normal slitasje.

Badet fungerer med dagens tilstand, men på grunn av påviste forhold bør det brukes med forsiktighet og jevnlig kontroll av overflater anbefales. Alternativt montre automatisk vannstoppe-system. Det anbefales at hovedstoppekran stenges når boligen ikke er i bruk. Prisoverslag er kunn sjablongmessig og kun tilordne sluk-løsning slik at annet lekkasjevann ledes til sluk. For renovering av bad vil prisoverslag være over 300 000 kr.

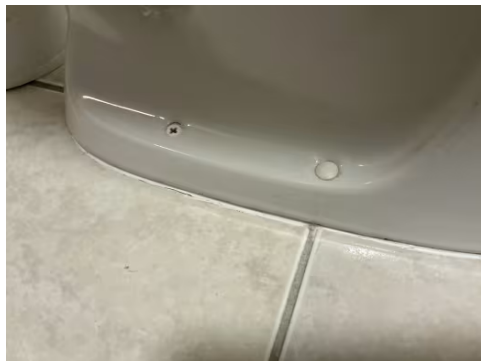
Membran er ikke synlig under klem-ring. Rør-føringer gjennom gulv har ikke synlig membran/mansjetter over gulvet. Tetting med mansjett/membran rundt rør bør avsluttet minst 25 mm over ferdig gulv for god vann-sikkerhet.

TG 2 på grunn av utførelse og alder.

Toalett er festet til gulv med skruer og membran er punktert.

Det anbefales regelmessig rengjøring av sluk for å forhindre at vannstand stiger opp til klemring.
