# Tilstandsrapport

Boligbygg med flere boenheter

Skjøllendgata 7, 6600 SUNNDALSØRA

Befaringsdato: 27.10.2025

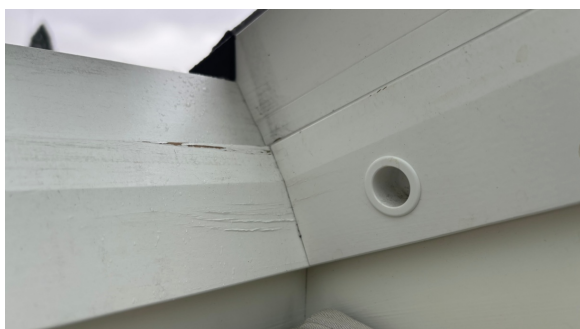
Merknad: Det ble observert merker som kan tyde på tidligere fuktpåvirkning ved soveromsvindu. Ingen tegn til aktiv fukt eller våte overflater ved befaringstidspunktet og ved fuktsøk.

Mindre tegn til fuktpåvirkning i karmen på takvinduet på soverommet

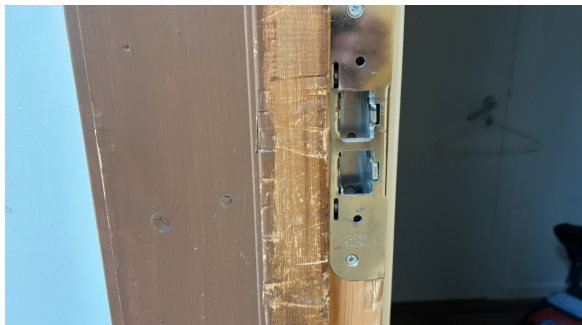
På ytterdøren er det noen mindre skader på karmen.

Til tross for dette avviket fungerer døren som den skal, da slitasjen kun er av estetisk karakter og påvirker ikke dørens funksjon.

Merker på ytterdøren

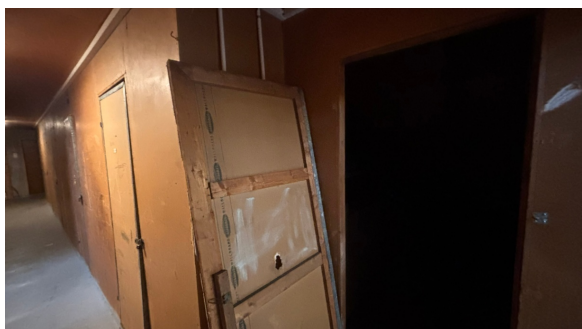
Døren til boden var løs på befaringen

Døren må justeres og festes til hengslene slik at funksjonen ivaretas som tiltenkt.

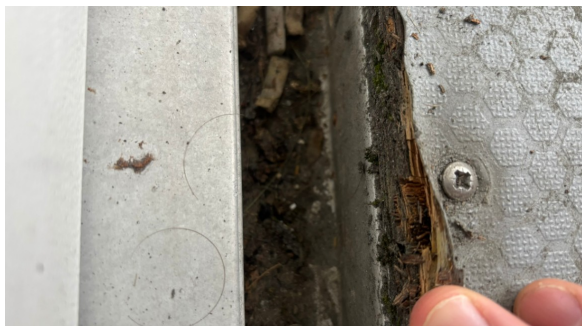
- Det er påvist fukt-/råteskader i konstruksjonen.
- Rekkverket er for lavt i forhold til dagens krav til rekkverkshøyder.
- Tekkingen på balkong/terrasse har utettheter.

Rekkverkshøyden er målt til omtrent 90 cm, noe som avviker fra dagens krav på minimum 120 cm. Det er også registrert antydning til råteskader på underliggende treverk, og folien har utettheter enkelte steder.

Råteskader under belegget

- Ny tekking må legges.
- Det er ikke krav om utbedring av rekkverkshøyde opp til dagens forskriftskrav.
- Råteskadede konstruksjoner må skiftes ut.

Den eksisterende PVC-folien må fjernes for å få tilgang til og fjerne råteskadet trevirke under folien. Det anbefales at balkonggulvet bygges opp igjen over betongdekket med egnede, fuktbestandige materialer som sikrer god holdbarhet og drenering.

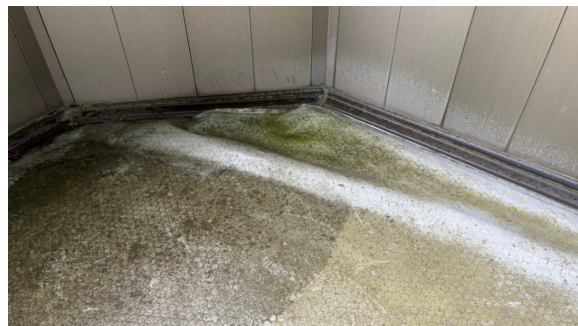
Belegget er løst enkelte steder

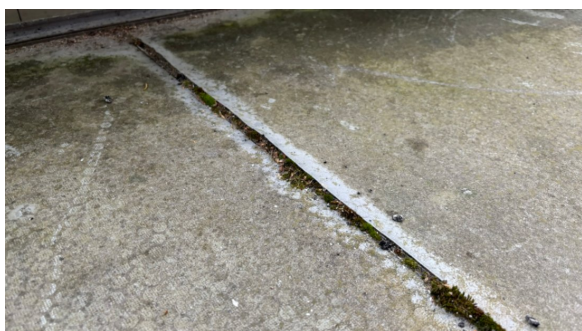
Utette skjører på belegget

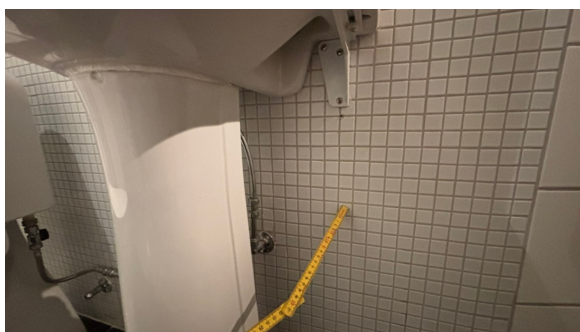
- Det er påvist at noen fliser har bom (hulrom under).
- Det er avvik:

Det er bomlyd på flisene i dette området

- Selv om bom eller hull lyd ikke alltid er et umiddelbart problem, bør det overvåkes nøye før eventuell utvikling i sprekker i flisfuger e.l. oppstår. Dette må en foreta tiltak for, for å begrense utviklingen.

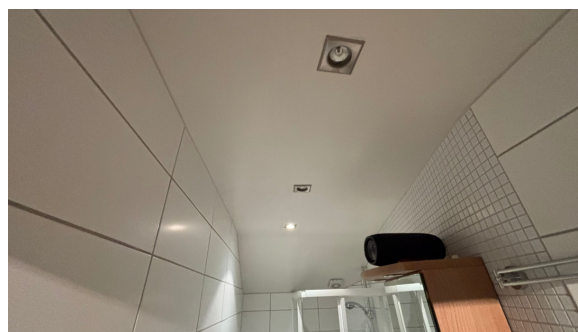
To spotter lyste ikke på befaringsdagen

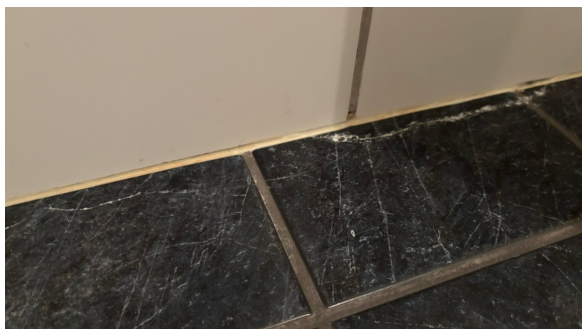
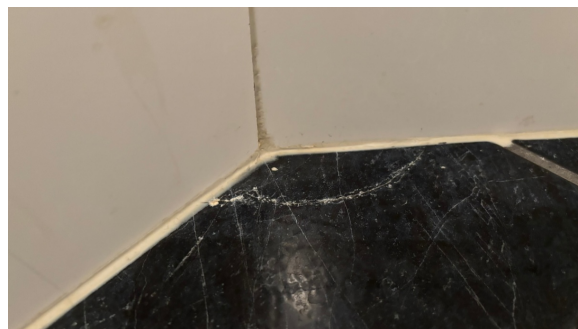
- Det er påvist at høydeforskjell fra topp slukrist til gulv/synlig topp membran ved dørterskel er mindre enn 25 mm.
- Det er påvist sprekker i fliser.

Det er målt et fall på 15 mm fra toppen av gulvet ved døren til toppen av slukristen, noe som avviker fra anbefalt minimumsfall på 25 mm. Det er også tre fliser i dusjnisen som er med sprekker.

- Til tross for avviket i fall/høydeforskjell til sluk, vil gulvet fortsatt kunne lede vann mot sluket, men med redusert effektivitet. Dette kan potensielt øke risikoen for vannansamling i enkelte områder av badet.
- Fliser må skiftes.
- Slike riss/sprekker kan indikere bakenforliggende fuktskader, og konstruksjonen bør observeres jevnlig for å vurdere utvikling.

Sprekker på noen fliser i dusjnisen

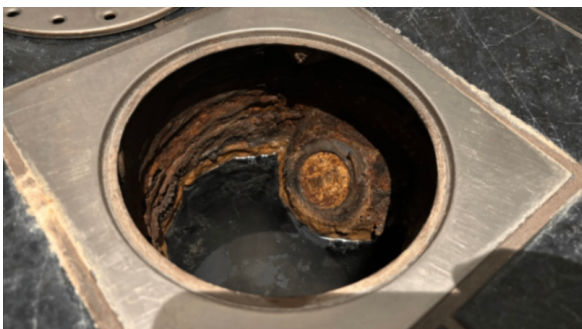
På grunn av eldre støpejernssluk er det vanskelig å fastslå om det foreligger membran i gulvet. Det er imidlertid ingen tegn til fuktskader i tilstøtende rom, og det antas derfor med stor sannsynlighet at det finnes en eller annen form for tettesjikt på gulvet.

- Eldre sluk av støpejern er ofte utsatt for rust som kan medføre lekkasjer. Eventuelle lekkasjer kan medføre fuktskader på tilliggende konstruksjoner.
- Det må innhentes dokumentasjon. Manglende membran/tettesjikt medfører risiko for lekkasjer og fukt i konstruksjonen.

Støpejernssluk har en forventet levetid på om lag 40–50 år, avhengig av bruk og vedlikehold. Etter denne perioden øker risikoen for rust, tæring og lekkasjer betydelig, særlig i overgangene mot membran. Mange eldre bad med støpejernssluk mangler dessuten moderne tettesjikt, noe som øker faren for fuktskader. Ved rehabilitering av bad anbefales det derfor normalt å skifte ut støpejernssluk til nyere løsninger i henhold til dagens våtromsnorm.

Eldre sluk i støpejern

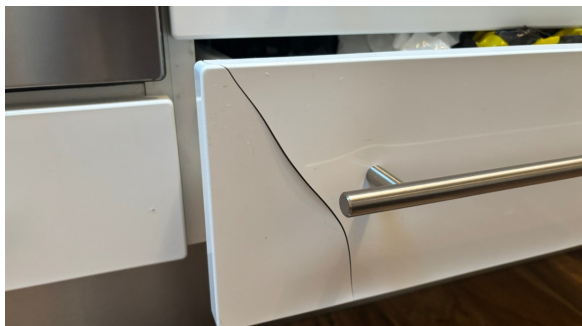
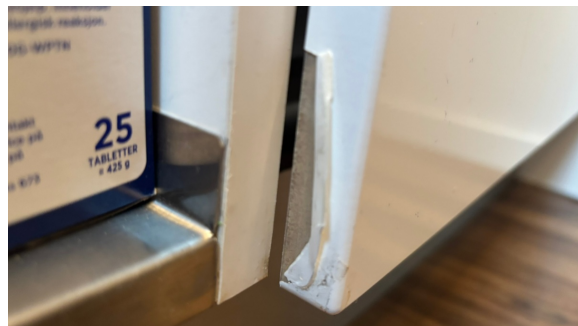
- Det er påvist skader på overflater/kjøkkeninnredning utover normal slitasjegrad.
- Det er ikke påvist tegn på at det er montert lekkasjedeteksjon ved oppvaskmaskin/oppvaskkum, dette er et krav på kjøkkenet ut ifra alder.

Kjøkkenet fungerer som forventet til tross for avviket, da dette kun gjelder estetiske forhold. Funksjonaliteten er fullt ivaretatt, og det påvirker ikke den daglige bruken av kjøkkenet.

Sprekker i folieringen på kjøkkenet

- Det bør monteres lekkasjedeteksjon ved oppvaskmaskin/oppvaskkum.

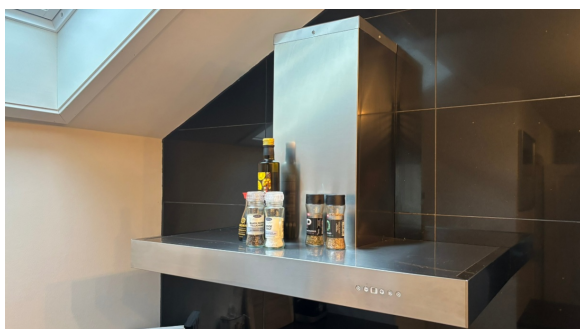
Kullfilterventilatorer resirkulerer luften tilbake til rommet etter filtrering, men fjerner ikke fukt fra matlaging. I henhold til gjeldende forskrifter (TEK17) er derfor kullfilter alene ikke godkjent som ventilasjonsløsning på kjøkken. For å tilfredsstille kravene må kjøkkenet ha forisert mekanisk avtrekk som leder luft ut av bygningen. Kullfilter kan brukes som supplement, men kan ikke erstatte avtrekk til det fri

Ventilator med avtrekk tilkoblet kullfilter
