# Tilstandsrapport

Enebolig

Gammelvegen 2, 2848 SKREIA

Befaringsdato: 29.04.2025

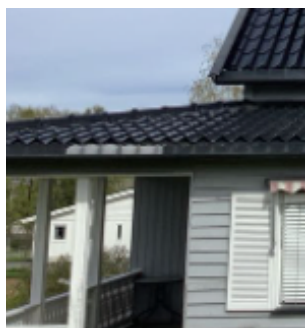
Det er registrert flassing på beslag.

- Det er avvik:
  - Vindskier bærer preg av elde og slitasje.
- Beslag er avfarget/flasset overflate.

- Tiltak:
- Vindskier har behov for vedlikeholdsarbeider.
- Avhengig av krav til estetikk av kjøper kan det være påregnelig med utskiftning/utbedringer av beslag.

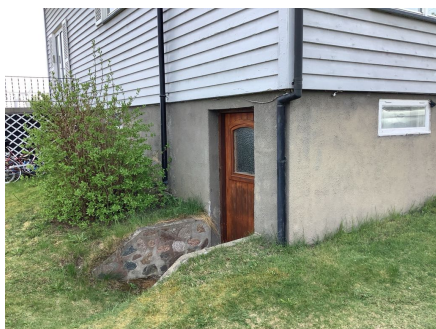
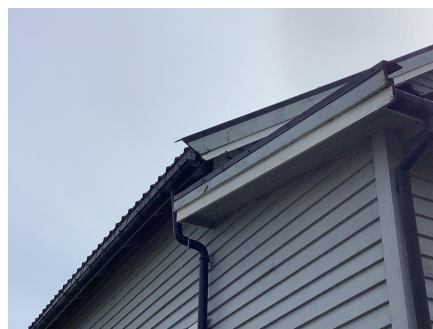
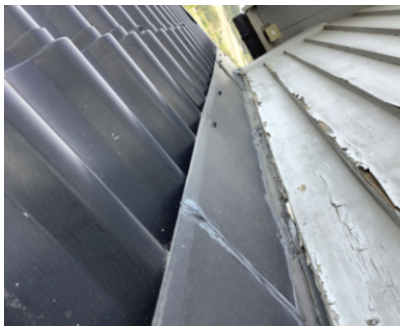
Beslag i overgang vegg/tak er ikke ført opp bak kledning.

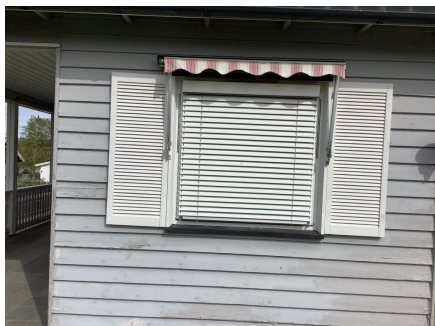
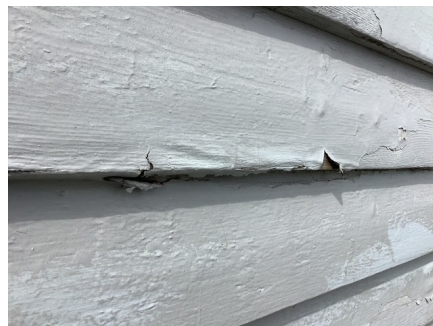
- Det er avvik:
- Deler av veggkonstruksjonen er skjult og har en alder som øker sannsynligheten for skjulte feil. Bygningsdelene har oppnådd mye av sin forventede funksjonstid.
- Det er observert blemmer/avflassing i overflatebehandling. Dette kan være fordi at kledning tidligere har blitt malt med linoljemaling eller blymaling.
- Ingen eller liten avstand fra kledning og ned på vannbrett/beslag.
- Råteskader på deler av kledning.
- Lufting av kledningen er ikke iht. dagens anbefalte løsning.
- Kledning bærer stedvis preg av elde og slitasje.

Blemmer i maling.

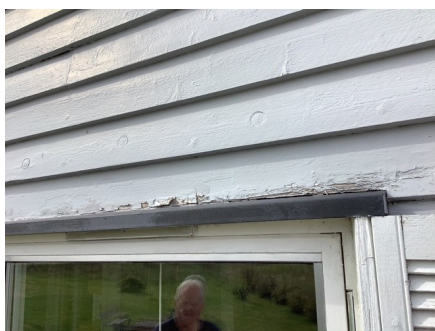
Lav høyde til beslag.

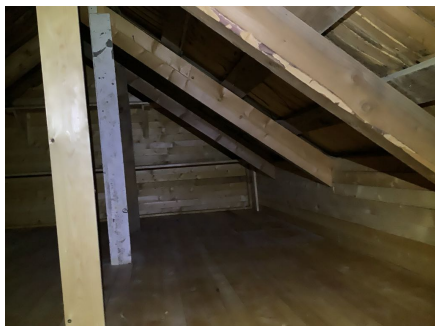
- Ved fuktmåling registrerte jeg ikke unormale verdier. Spor etter mus er registrert, ukjent omfang.
- Isolasjon på loftet ligger ujevnt. Det er ingen lufting i konstruksjonen.

Møneloft mangler lufting i gavler..

- Tiltak:
- Ujevn isolering kan skape temperaturforskjeller som fører til kondens, noe som kan skade takkonstruksjonen og føre til mugg. Om vinteren kan varme som slipper ut smelte snøen, som deretter fryser igjen og skaper isdannelse. Det anbefales å gjøre tiltak slik at isolasjonen ligger jevnt/med en jevn overflate, slik at det ikke kan trekke kald luft inn i isolasjonen. Det er ikke behov for strakstiltak i forhold til åpninger der skadedyr kan komme inn, men det anbefales å følge med på tilstand slik at det kan avdekkes på et tidlig tidspunkt dersom det registreres skadedyr inne i konstruksjonene. Dersom det ønskes å gjennomføre tiltak for å stenge for inntrengning av skadedyr må alle glipper / åpninger med størrelse over 6 mm tettes, ved en slik utbedring må det påses at ventiler av konstruksjonen ivaretas. Det anbefales å føre jevnlig tilsyn med takkonstruksjon, spesielt ved større nedbørmengder og/eller snøsmelting. Lufting/ventilering bør forbedres.

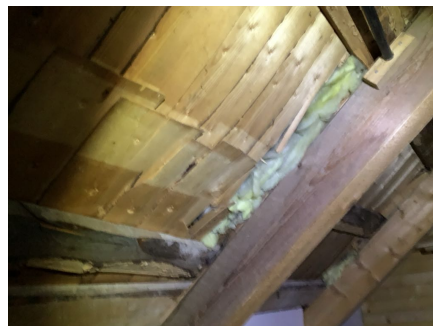
Eldre flisundertak har hull. Det er lagt ny undertakspapp over eldre undertak

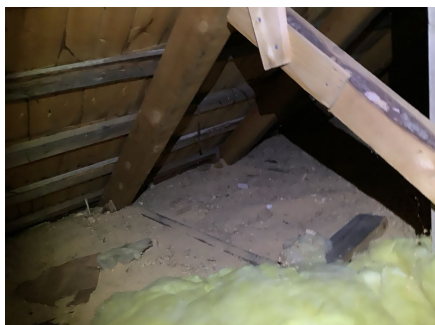
Begrenset med isolasjon på møneloft.

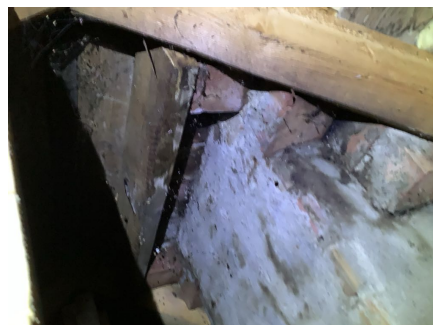
- Det er avvik:
- Fuktmerker er registrert ved gjennomføringer. Det er usikkert om fuktmerker skyldes eldre eller nyere vanngjennomtrengning. Fuktmerker kan ha oppstått ved spesielle værforhold.

Kondensmerker rundt pipe. Merker var tørre på befaringen.

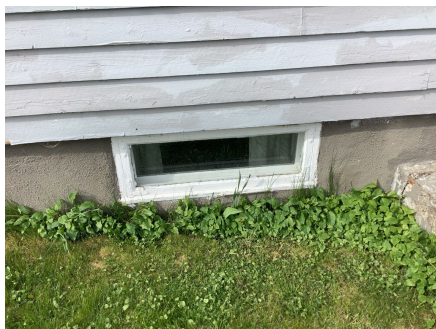
Forventet brukstid er oppnådd, eller nært forestående. Omramming rundt vinduer er ført ned på beslag, risiko for fuktopptrekk i treverket. Lav høyde mellom terreng og kjellervinduer. Det ble ikke observert eller opplyst om punkterte isolerglass. Pga. temperatur og lysforhold kan dette være vanskelig å oppdage. Alder på vinduer tilsier at punktering kan forekomme selv om det ikke ble avdekket ved befaringen. Værslitte karmen utvendig. Enkelte vinduer har kondensmerker. Vinduer fra byggeår bærer preg av slitasje. Vinduene er undersøkt fra bakkenivå og innvendige rom og det ble foretatt en enkel funksjonstest av tilfeldig valgte vinduer i boligen.

Vinduer fra byggeår har vedlikeholdsbehov.

Viktig å følge med på vinduer som ligger helt ned mot terrenget, risiko for vanninntrenging ved snøsmelting og mye nedbør. Det er ikke behov for straktiltak siden vinduene fungerer i dag, men ut ifra alder kan skader eller punkteringer oppstå på eldre vinduer. Vedlikeholdsarbeider bør påregnes. Enkelte vinduer må skiftes eller utbedres.

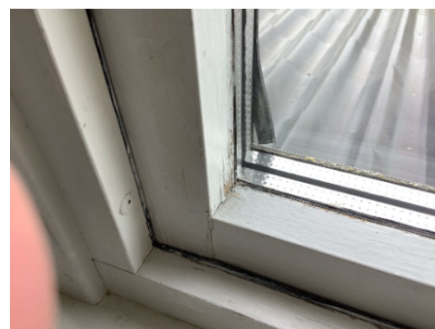
Det er registrert kondensmerker og pakning som har løsnet utvendig.

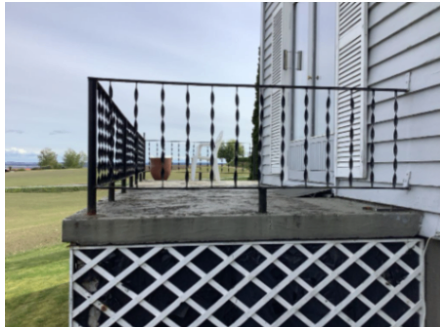
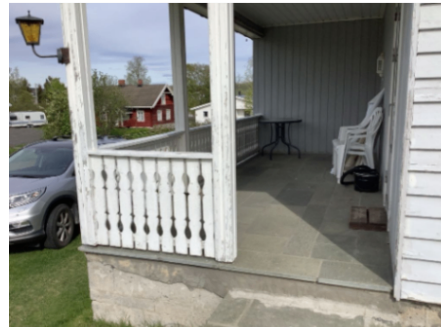
Konstruksjoner/overflater har vedlikeholdsbehov. Slitasje er registrert. Svertesopp og begynnende råteskader er registrert. Dagens krav til høyde på rekkverk er 100 cm, rekkverk er lavere. Støpt betongdekke har sprekker/riss i overflater. Løse skiferplater på trappene.

Overflater må utbedres eller skiftes. Vedlikeholdsarbeider må påregnes.

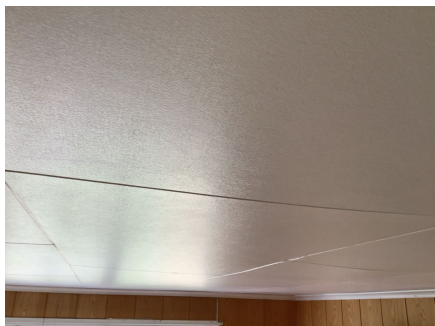
Merker etter tidligere vannskade fra overgang tak/vegg for tilbygget stue.

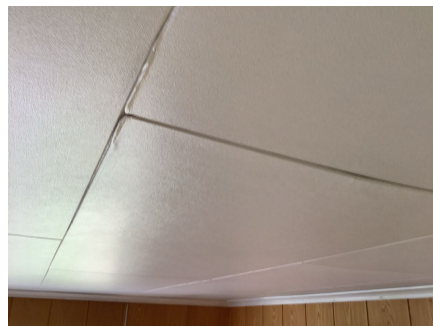
Folieslipp på himlingsplater.

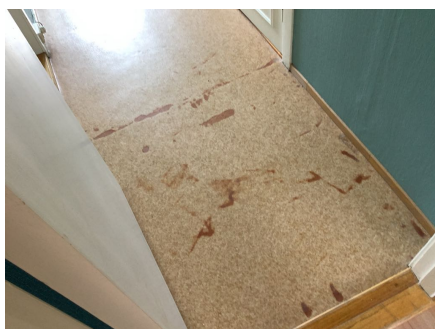
Merker på belegg på gulv.

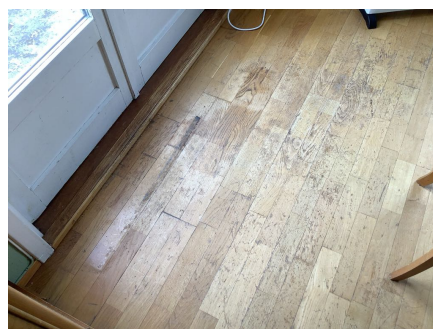
Bruksmerker på parkettgulv

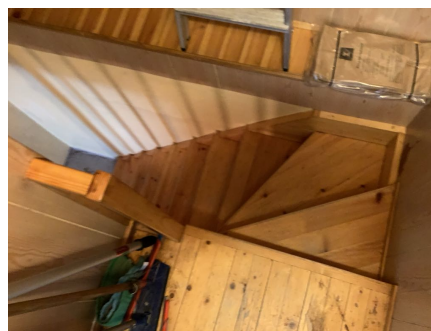
Trapp til kjeller mangler håndløper og rekkverk.

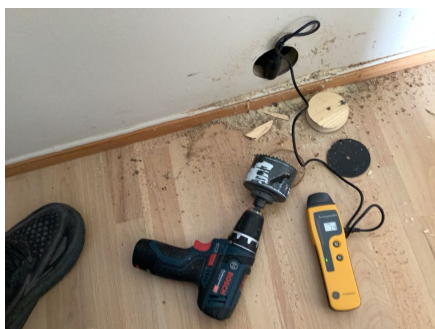
Hulltaking er foretatt uten å påvise unormale forhold. Hulltaking er foretatt ved/i soverom. Fuktkvotemåling (vekt%) i konstruksjonen ble målt til 7. Målingene som er gjort er å betrakte som stikkprøver og sier bare noe om tilstanden i nærheten til området der målingen er utført.

Hulltaking er foretatt uten å påvise unormale forhold.

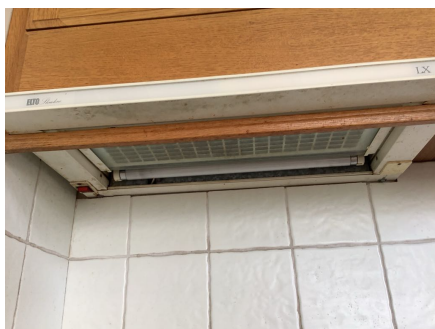
Komfyrvakt anbefales montert

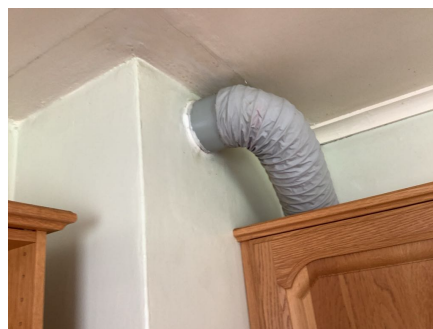
Tilkobling til luftepipe er ikke anbefalt. Anbefaler lufting ført ut på vegg.

- Avtrekksystemet må utbedres.

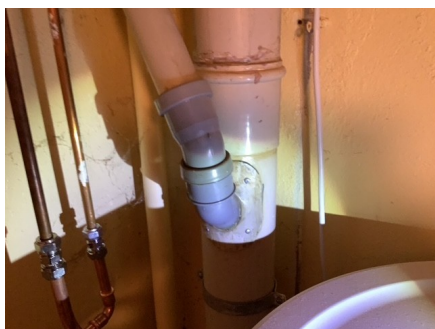
Eldre jernrør kan være utsatt for rust/groing og gi redusert gjennomstrømning/ risiko for lekkasjer. Utvendige vann og avløpsrør som begynner å bli gamle vil ha en naturlig slitasjegrad.

Ufagmessig innfesting av avløpsrør på hovedledning.

- Anlegget bør sjekkes av fagperson.
- Når avløpsrør har oppnådd mer enn halvparten av funksjonstid er det økt risiko for fremtidige lekkasjer. Funksjonstid avhenger av bruk og type rør. Tidspunkt for utskifting er vanskelig å angi eksakt. Oppgradering/vedlikehold må påregnes.
- Lekkasjer og tilstopping av avløpsrør kan være en konsekvens av ufagmessig utførelse. Det oppfordres til kontroll av avløpsrør.

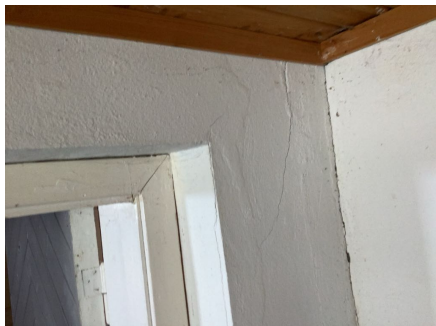
Malingsflass, avskalling og saltutslag på vegg, dette indikerer fuktvandring i vegger. Eldre betong kan ha redusert kvalitet. Sprekk i grunnmur i overgang opprinnelig del og tilbygg, dette er ikke unormalt fordi konstruksjon med forskjellig fundamentering og byggeår kan bevege seg ulikt. Skrå sprekker/riss er et symptom på setninger. Sprekker/riss av en slik karakter i bygninger fra denne perioden er ikke uvanlig. Anbefaler å følge med videre utvikling.

Rissprekker i grunnmur er registrert.

Overvåk tilstanden jevnlig. Tidspunktet for reparasjon og eventuelt når dette er nødvendig er vanskelig å si noe om. Bruken av underetasje/kjeller vil også være avgjørende. Det er ikke behov for strakstiltak.

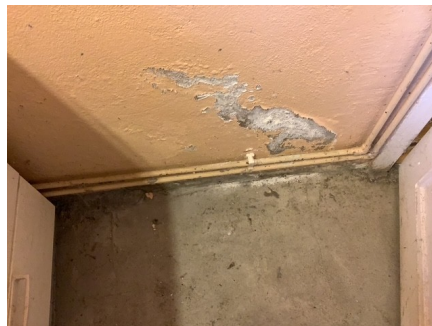
Saltutslag og malingsflass på innsiden av mur.

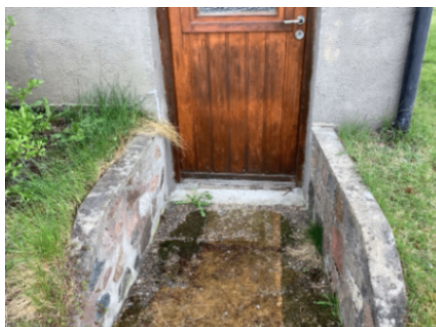
Murte vanger har skjevheter pga frostspreng.

Forstøtningsmurer mot kjellerinngang har skjevheter.

- Lokal utbedring må utføres.

Utbedringer må foretas.
