# Tilstandsrapport

📍 Toftes gate 15 B, 0556 OSLO

# gnr. 225, bnr. 278, snr. 462

Befaringsdato: 02.02.2026

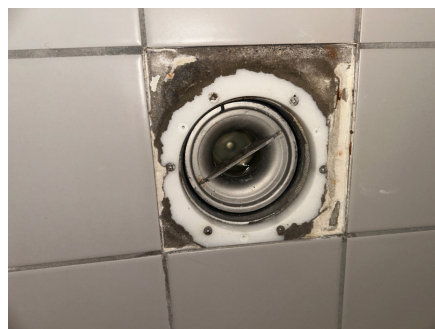
TG settes ut i fra alder på veggmembran, da mer enn halvparten av konstruksjonens levetid er oppbrukt. Forventet levetid på smøremembran, er ca.15 år.

Stålsluk med klemring for membran i leilighet

Det anbefales bruk av dusjkabinett, for å hindre fuktinntregning i eldre konstruksjoner.
