# Tilstandsrapport

Boligbygg med flere boenheter

Haugerudveien 78, 0674 OSLO

Befaringsdato: 10.03.2025

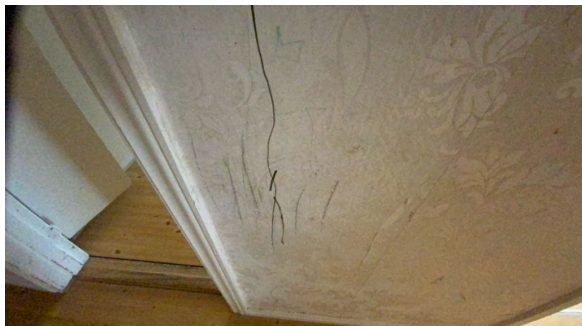
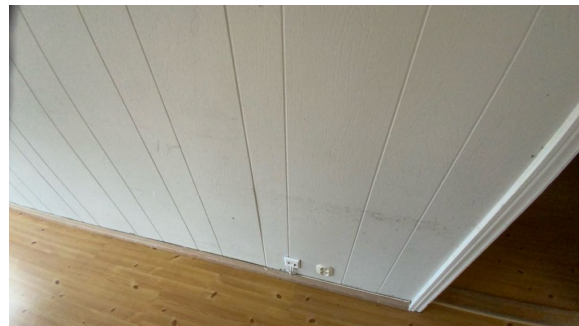
- Overflater har en del slitasjegrad utover det en kan forvente.

Det er større slitasje på vegger og gulv.

- Overflater må utbedres eller skiftes.

Med tanke på dagsens forventning av overflater anses disse som utgått og ikke til forventningen av tilstand for overflater.

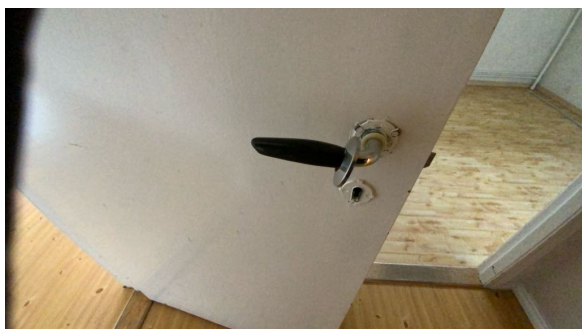
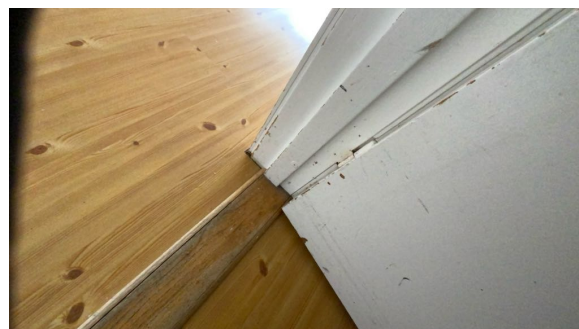
- Det er målt høydeforskjell på mellom 15-30 mm gjennom hele rommet. Tilstandsgrad 2 gis med bakgrunn i standardens krav til godkjente måleavvik.

- For å få tilstandsgrad 0 eller 1 må høydeforskjeller rettes opp. Det vil imidlertid sjelden være økonomisk rasjonelt som et enkeltstående tiltak i en bolig som dette. Dersom boligen en gang skal renoveres, kan man vurdere slike tiltak.

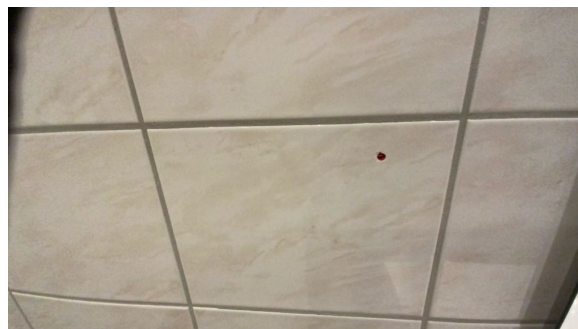
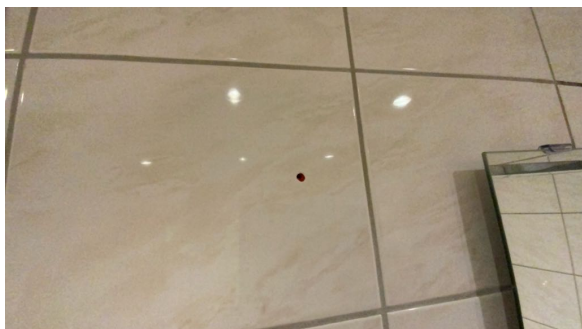
- Det er avvik:

Vegg som ikke oppfyller kravene til vanntetting i våtrom kan være i strid med byggtekniske forskrifter, noe som kan ha juridiske og forsikringsmessige konsekvenser.

For å unngå disse problemene anbefales det å reparere hull i fliser så snart som mulig og sikre at våtrom er riktig vanntettet i henhold til kravene i TEK17 som å tette hull med silikon, da disse ikke er i våt sone eller i nærhet av direkte vannpåkjenning.

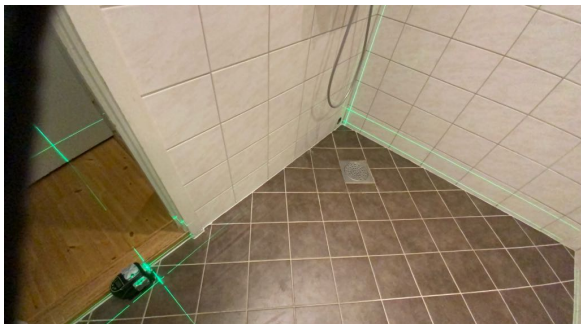
Det er skiftet silikon mellom vegg og gulv i dusjsonen. Det er ikke opplyst eller dokumentert at dette er utført av fagmann med tanke på å unngå skade på bakenforliggende membran. Badet var ikke i bruk befaringsdagen.
