# Tilstandsrapport

Fritidsbolig

Ådalsvegen 41, 3623 LAMPELAND

Befaringsdato: 03.11.2025

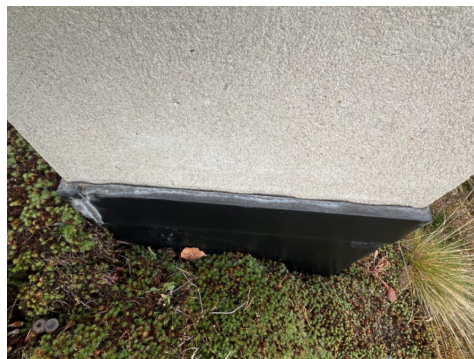
- Det er ikke tilfredsstillende bortledning av vann fra taknedløp ved grunnmur.
- Det mangler snøfangere på hele eller deler av taket, men det var ikke krav om dette på byggemeldingstidspunktet.
- Det mangler tilfredsstillende adkomst til pipe for feier.
- Takrenner har punktvis lekkasjer.

Overgang beslag /pipe bør fuges

Mose på takrenner bør fjernes for å sikre god vannavrenning og forhindre tette renner, som kan føre til fuktskader på bygningen.  
Overgang mellom takfotbeslag og pipe bør fuges for å hindre vanninntrengning og påfølgende skader på takkonstruksjonen.  
Det er ikke montert stigetrinn på tak , noe som er et forskriftskrav.  
Lokalt feiervesen godkjenner at det ikke er stigetrinn på torvtak.

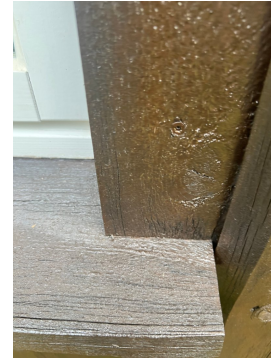
- Det er påvist avvik rundt innsetningsdetaljer.

Lister står tett ned til vannbrett

Lister på siden av vinduene bør tilpasses slik at det etableres tilstrekkelig luftespalte mot vannbrett, for å unngå fuktopptrekk i treverket og redusert levetid.

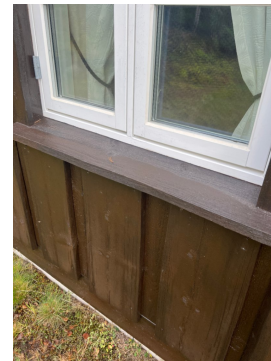
Ikke montert beslag på vannbrett

Det bør monteres beslag på vannbrettene for å hindre vanninntrenging og forlenge levetiden til vinduene.

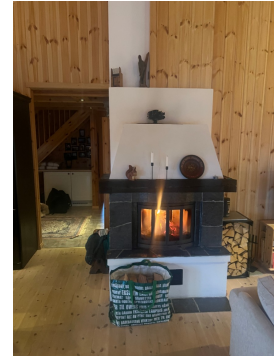
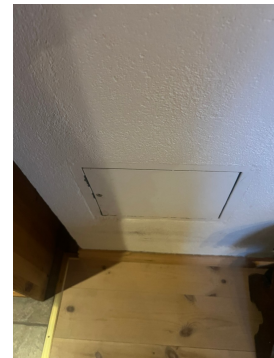
- Ildfast plate mangler på gulvet under sotluke/feieluke på pipe.
- Det er avvik:

Påvist riss i peiskappe

Ikke ildfast plate på gulv under sotluke

Det bør utbedres riss i peiskappen for å hindre videre oppsprekking og redusere risikoen for at løse deler faller ned eller at brannsikkerheten svekkes.

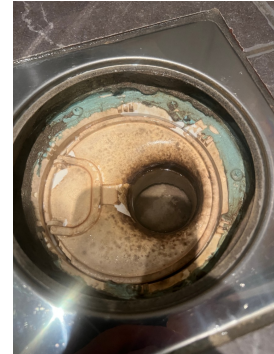
Membran ligger opp på klemring i sluket

Membranløsningen rundt sluket bør utbedres slik at membranen legges korrekt under klemringen, for å sikre tett overgang og hindre vannlekkasjer til underliggende konstruksjoner.

Konsekvensen av dagens utførelse er økt risiko for fuktskader og lekkasjer, noe som kan medføre omfattende reparasjonsbehov og kostnader.

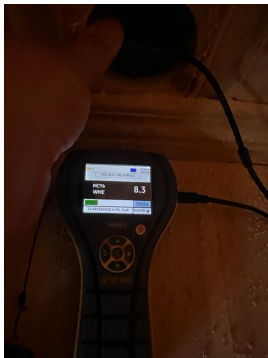
Hulltaking er foretatt uten å påvise unormale forhold. Hulltaking er foretatt ved/i delevegg mellom stue og bad. Fuktkvotemåling (vekt%) i konstruksjonen ble målt til 8.
