# Tilstandsrapport - NS 3600

**Nesheia 8**

**4841 Arendal**

Gnr: 507 Bnr: 516

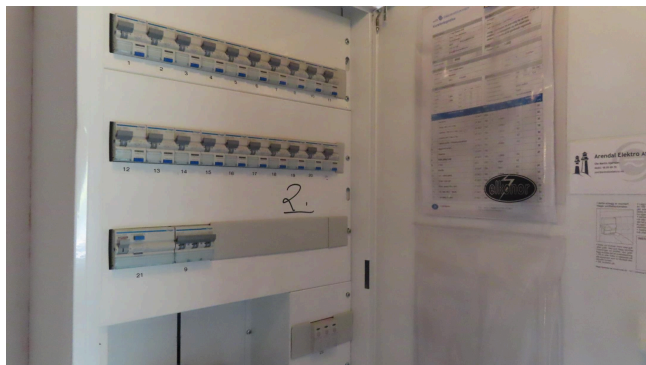
Sikringsskap montert i gang til U- etasjen på vegg nord.  
Hovedsikring 63 ampere, 19 kurser.

Ved anbefaling av nærmere sjekk på EL anlegget av fagkyndige gir standarden automatisk TG 2.

Sikringsskap.
