# Tilstandsrapport

📍 Elias Tastads gate 8, 4027 STAVANGER

# gnr. 28, bnr. 3800

Rapportdato: 14.08.2025

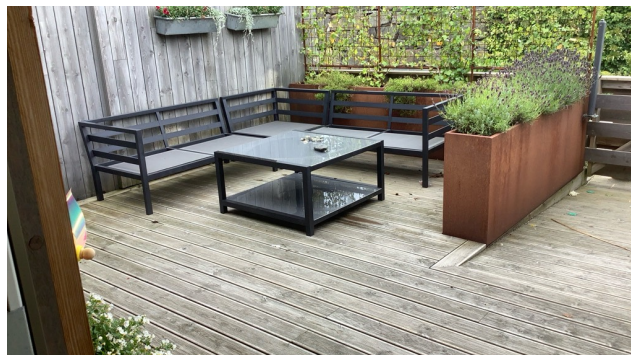
#### ! TG 1 Balkonger, terrasser og rom under balkonger

Terrasseplattning ved inngang første etasje med terrassebord i tre.  
Levegger i tre.  
Slitasje av normal art.

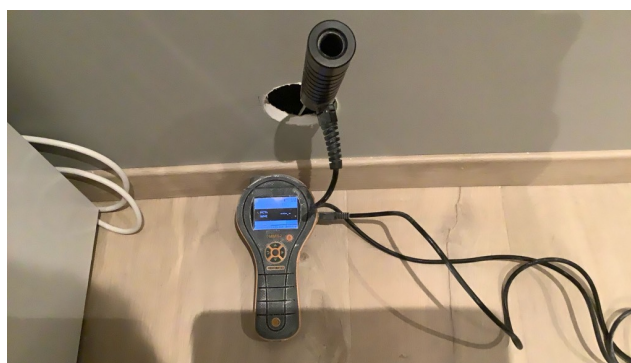
Fra hobbyrom

#### ! TG 1 Rom Under Terreng

Hulltaking er foretatt fra hobbyrom og det er påvist avvik i konstruksjonen.

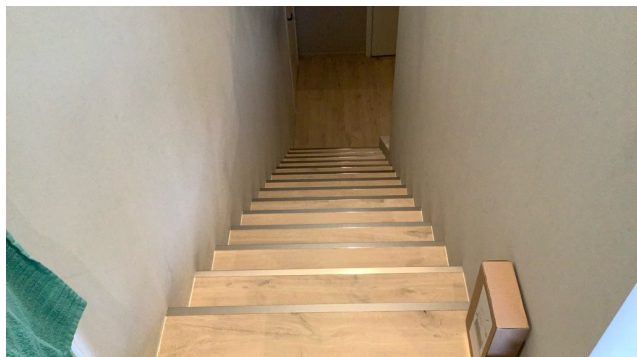
#### ! TG 2 Innvendige trapper

Trapp i tre.

- Det mangler håndløper på vegg i trappeløpet.

Oppgradering etter behov.

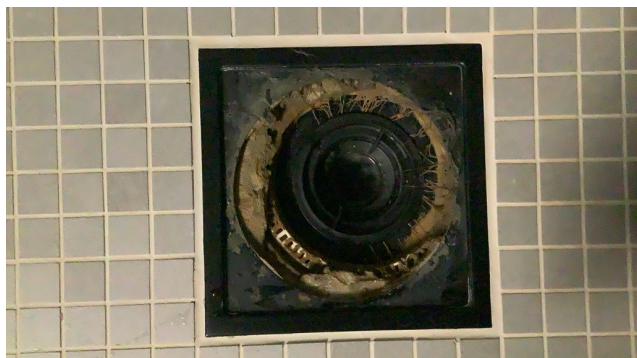
## ! TG 1 Sluk, membran og tettesjikt

Plast sluk med metallrist.

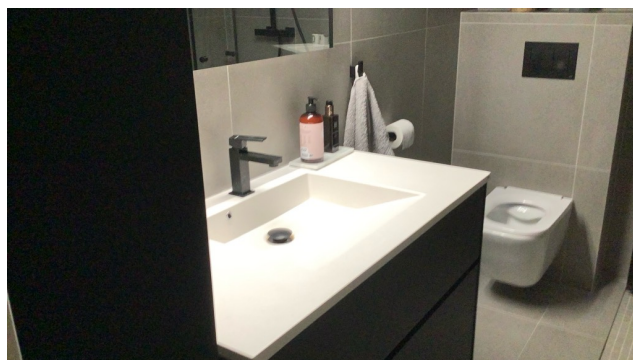
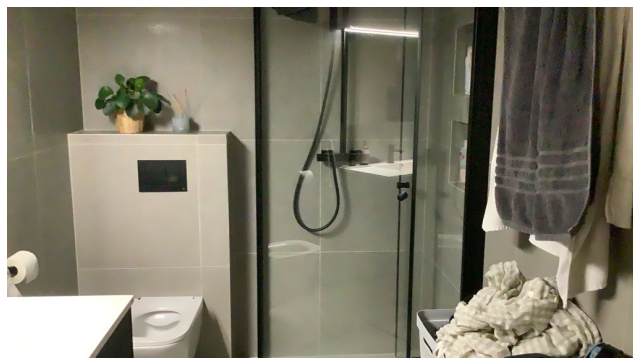
## ! TG 1 Sanitærutstyr og innredning

Innredning på bad med speil, benkeskap, servant og blandebatteri.  
Toalett.  
Dusj med glassdør.  
Opplegg for vaskemaskin med stoppekrane.

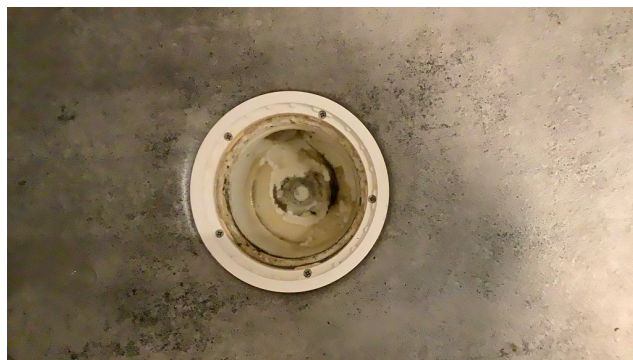
### ! TG 1 Sluk, membran og tettesjikt

Plast sluk med metallrist.

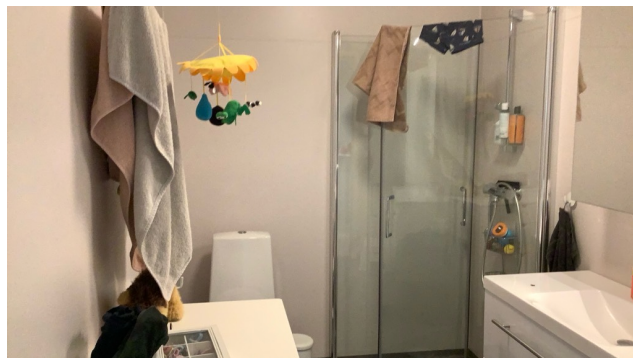
### ! TG 1 Sanitærutstyr og innredning

Innredning på bad med speil, benkeskap, servant og blandebeholder. Toalett.

Dusj med glassdør.

Opplegg for vaskemaskin med stoppekrane.

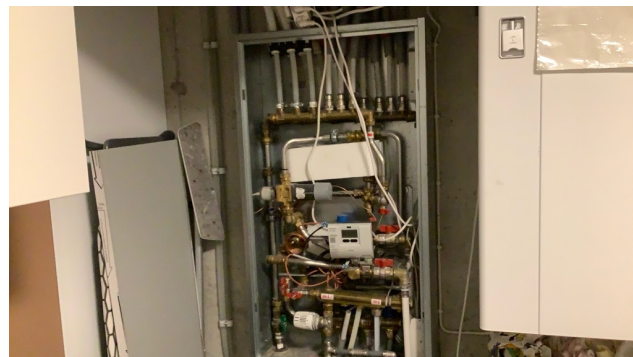
#### ! TG 1 Vannbåren varme

Vannbåren varme i underetasje med unntak as garderobe, og bad første etasje.  
Radiator i stue.
