# Tilstandsrapport

Wergelandsvegen 8, 8657 MOSJØEN

Befaringsdato: 28.01.2026

Rapportdato: 05.02.2026

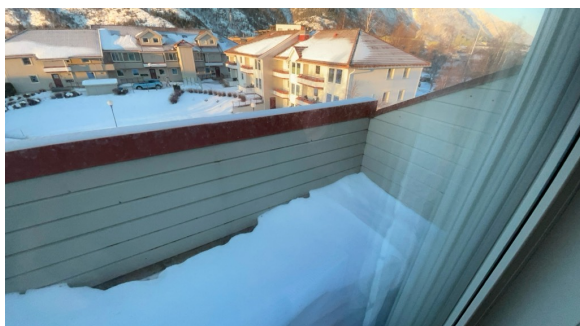
Balkong er tekket og fungerer som tak over leiligheten under, oppå tekking er det løs tremel av impregnert treverk. Rekkverk i tett utførelse innvendig kledd med liggende kledning. Andelseier har vedlikeholdsplikt på balkongen (maling, smøring.). Borettslagets vedlikeholdsplikt gjelder utskifting av bærende konstruksjoner. Det bemerkes at balkongen ikke er undersøkt grunnet snø/is som gjør at man ikke kan åpne balkongdøren.

Snødekt balkong.

Det bør foretas nærmere undersøkelser av balkongen når den er snøfri, for å avdekke eventuelle skader eller mangler som ikke kan vurderes under snø/is. Manglende inspeksjon kan medføre at skjulte feil eller skader ikke oppdages, noe som kan føre til økte utbedringskostnader eller skade på underliggende konstruksjoner.

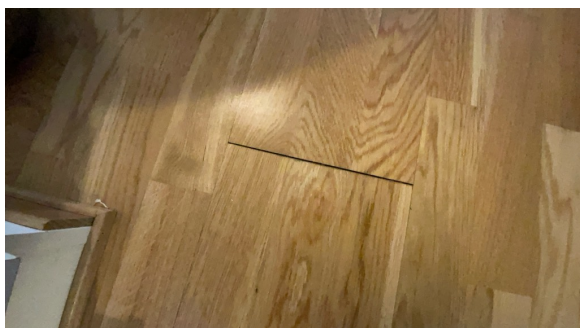
Parkett har sprekker i skjøter

- Overflater må utbedres eller skiftes.

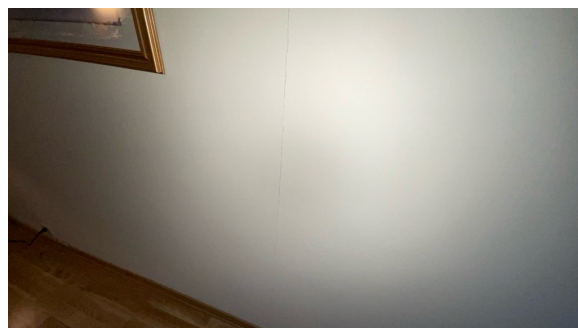
Sprekk i veggplater stue.

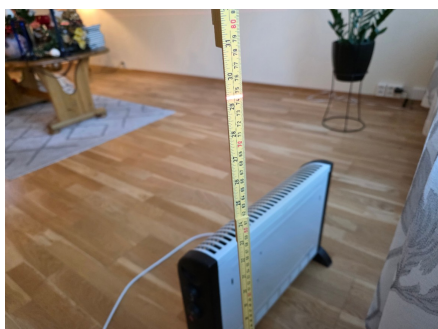
Etasjeskiller er av betongdekke. Planavvik er utført med retningslaser på stue/gang. Stue/gang er det målt lokalt avvik på 30mm innenfor 2 meter, og totalt i hele rommet er målt til 35mm.

- Det er målt høydeforskjell på mellom 15-30 mm gjennom hele rommet. Tilstandsgrad 2 gis med bakgrunn i standardens krav til godkjente måleavvik.
- Målt høydeforskjell på over 30 mm gjennom hele rommet. Tilstandsgrad 3 gis med bakgrunn i standardens krav til godkjente måleavvik.

74,5cm ved vindu stue.

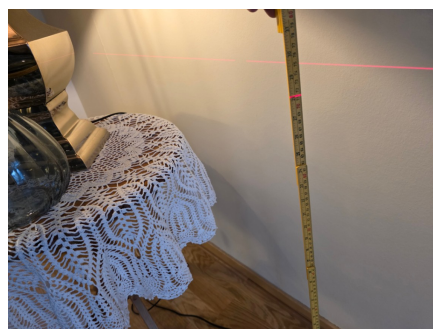
71,5cm ved yttervegg (innenfor 2m)

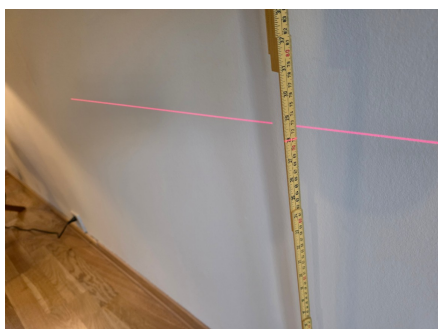
71cm Totalt

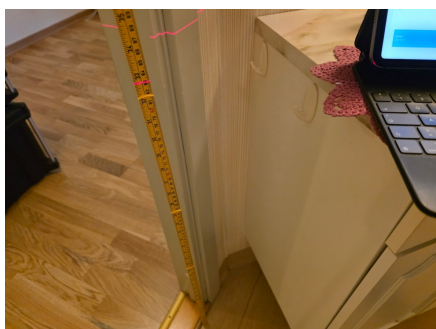
83cm ved terskel.

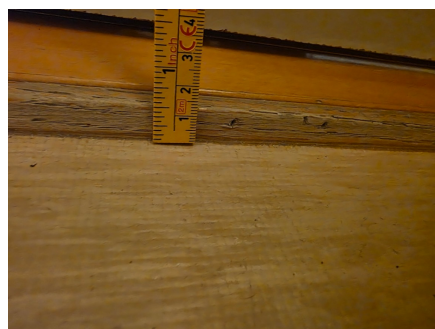
15mm eiklist.

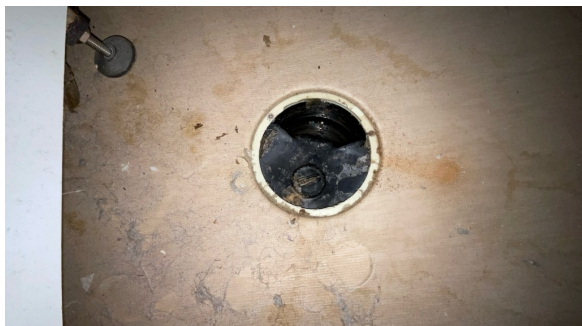
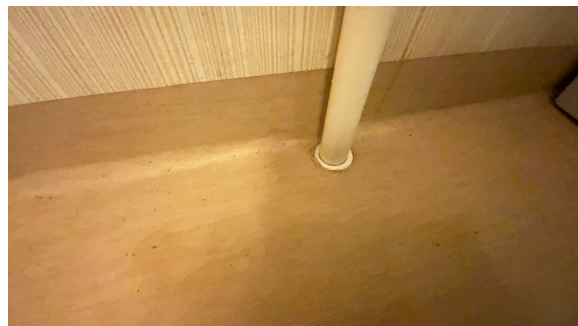
- Det er påvist mangelfull/feil utførelse rundt rørgjennomføringer e.l. som gir fare for fukt i konstruksjonen i våtsone.
- Mer enn halvparten av forventet brukstid er passert på membranløsningen.
- Mer enn halvparten av forventet brukstid er passert på slukløsningen.

Belegg er ikke trekt opp 25mm på rør.

Det bør gjennomføres utbedringer rundt rørgjennomføringer for å hindre fukttinntrengning i konstruksjonen.

Membran- og slukløsningen bør vurderes for utskifting, da mer enn halvparten av forventet brukstid er passert, noe som øker risikoen for lekkasjer og fuktskader i tilstøtende konstruksjoner.

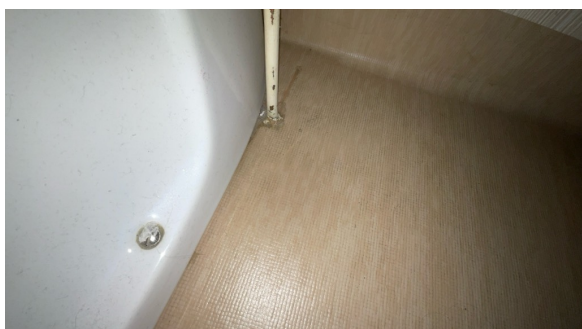
Belegg på vannrør er ikke trekt opp 25mm på rør.

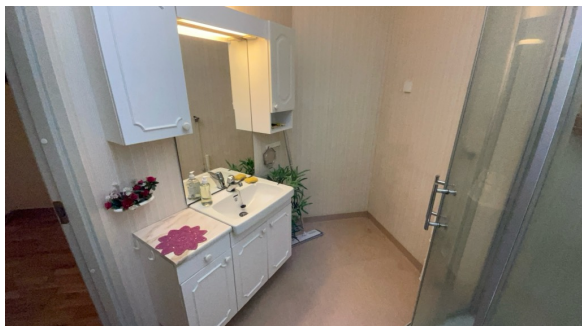
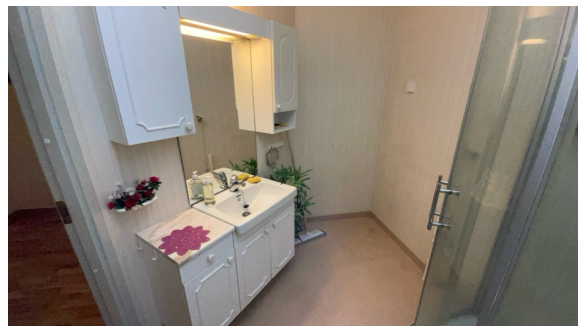
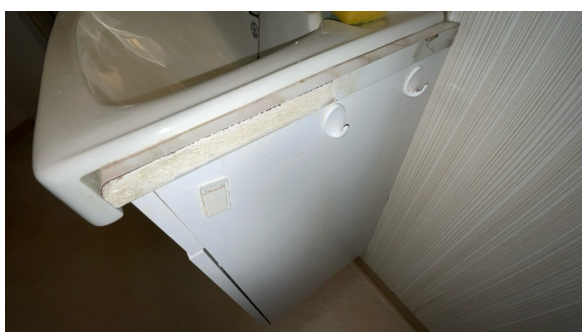
- Det er påvist skader på innredning.

Skade på benkeplate.

Kant laminering er skadet på benkeplate

- Lokal utbedring må utføres.

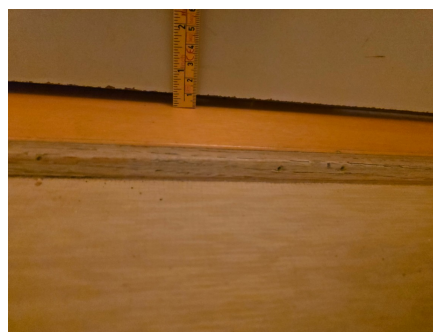
10mm luftespalte

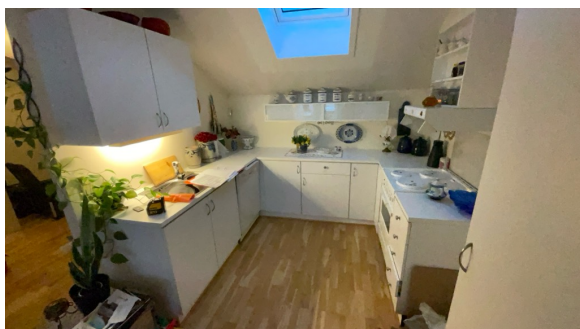
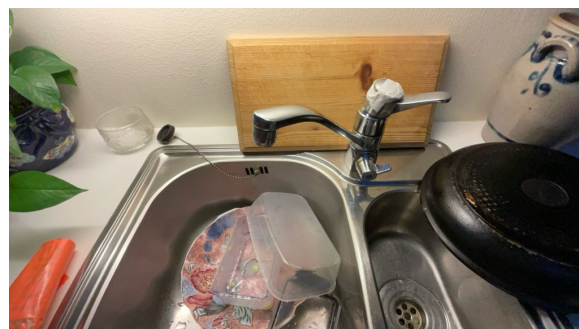
Kran kan ikke side forsyves.

Kran bør byttes.

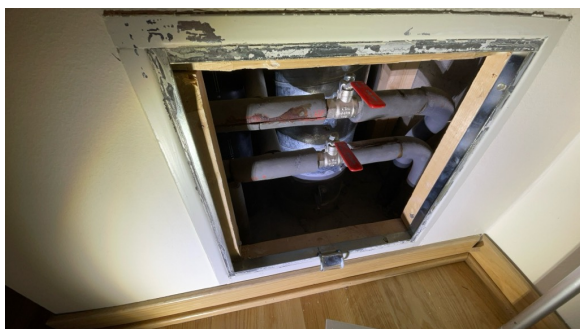
Stoppekran i luke i gang

- Det er ikke behov for utbedringstiltak siden anlegget fungerer i dag, men ut ifra alder kan skader plutselig oppstå på eldre anlegg.
- I forbindelse med oppgradering av våtrom vil det være naturlig med utskiftning av rør.
