# Tilstandsrapport

Enebolig

Maurtuveien 1, 1960 LØKEN

Befaringsdato: 07.11.2025

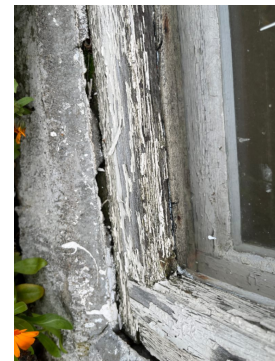
I kjeller er det trevinduer med koblet glass, fra byggeår. Vinduer med stor værslitasje og enkelte vinduer med begynnende råteskader.

Vinduer med stor værslitasje og noen vinduer med begynnende råteskader.

Råteskader i vindu.

Det må påregnes utskifting av kjellervinduer med råteskader. Utvendig tetting rundt vinduer må utbedres.

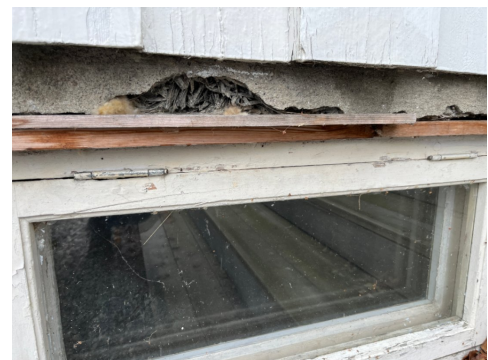
Ved glippe mellom murpuss og karm på vinduer vil dette kunne føre til at fuktighet/vann kommer inn mellom karm og mur. Dette øker risiko for mer råteskader og fukt kan komme inn i kjeller.

Glippe/åpning mellom karm og mur.

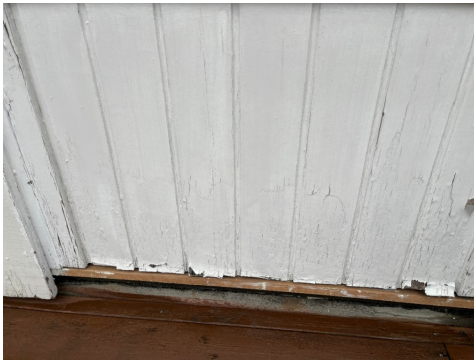
Det er svelleskader i utvendig brystning på dør og stor værslitasje, flassing i overflater.

Store svelleskader i balkongdør.

Det er påregnelig med utskifting av balkongdør med hensyn til store svelleskader i utvendig overflate og sprekker i treverk, samt flass i overflatebehandling.

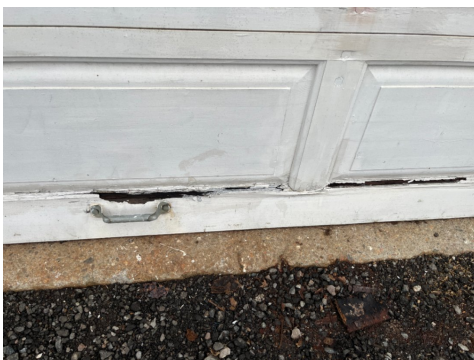
Det er store råteskader i garasjeport.

Store råteskader i port.

Råteskadet port må skiftes ut.

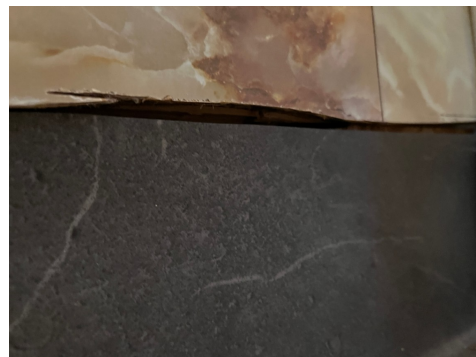
- Manglende oppgradering av våtrommet medfører høy risiko for at konstruksjonene ikke vil tåle vanlig bruk av vann eller lekkasjer. Dette kan føre til fuktskader på tilstøtende konstruksjoner.

Glippe, hull i vegg.

Det må påregnes renovering av våtrom. Ved bruk av rommet i dagens tilstand vil det kunne bli fukt/råteskader i tilstøtende konstruksjoner.

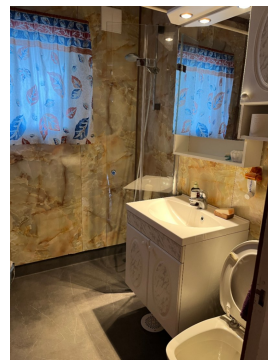
Bad

Ved dagens tilstand på bad vil det kunne oppstå lekkasjer til tilstøtende konstruksjoner ved videre bruk.
