Maurtuveien 1, 1960 LØKEN

**Hyggelig enebolig med stor tomt,  
2 garasjer og godt potensial.  
Åpent og luftig, med fri utsikt over  
landlige omgivelser.**

| Tilstandsrapport ..... | 42 |

Befaringsdato: 07.11.2025

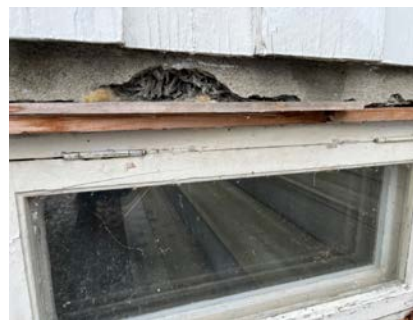
Avvik: Det er påvist at enkelte vinduer er vanskelig å åpne/lukke. Det er påvist avvik rundt innsettsdetaljer. Det er påvist vinduer med fukt/råteskader. Vinduer med stor værslitasje og noen vinduer med begynnende råteskader. Det er glippe mellom puss og karm på vinduer. Ukjent årsak.

Råteskader i vindu.

Glippe/åpning mellom karm og mur.

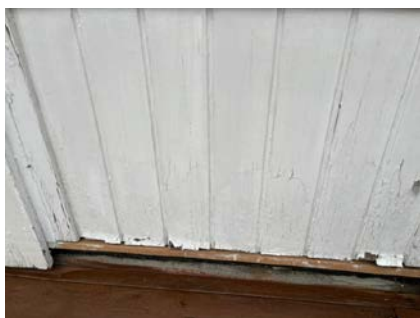
Avvik: Det er påvist dører som er vanskelig å åpne eller lukke. Karmene i dører er værslitte utvendig og det er sprekker i trevirket. Balkongdør er vanskelig å åpne/lukke. Dør står på terskel. Det er svelleskader i utvendig brystning på dør og stor værslitasje, flassing i overflater. Manglende tetting/beslag under terskel på dør. Ukjent årsak.

Store svelleskader i balkongdør.

Det er påregnelig med utskifting av balkongdør med hensyn til store svelleskader i utvendig overflate og sprekker i treverk, samt flass i overflatebehandling.

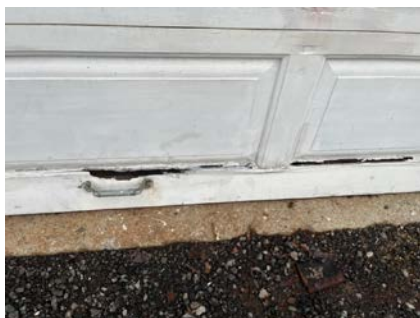
## TG 3 Garasjeport

Avvik: Dører har råteskader. Det er store råteskader i garasjeport.

Garasjeport i intern garasje. Leddport i tre med motor.  
Det er store råteskader i port.

Store råteskader i port.

Råteskadet port må skiftes ut.

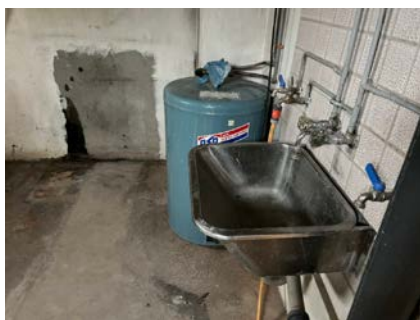
Vaskekjeller.
