# Tilstandsrapport

Tomannsbolig

Vestheiveien 13, 3770 KRAGERØ

Rapportdato: 28.09.2024

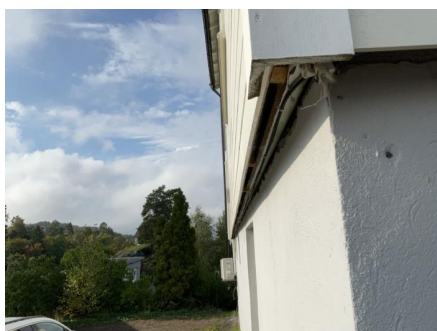
### TG 1 Veggkonstruksjon

Yttervegger av bindingsverk med trekledning.

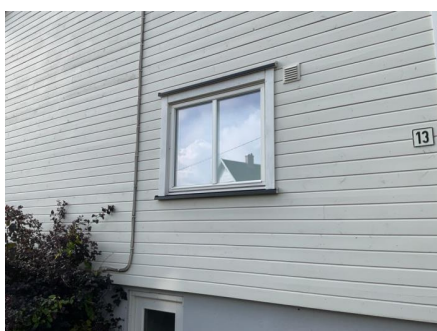
### TG 1 Vinduer

Det er nyere vinduer med isolerglass.

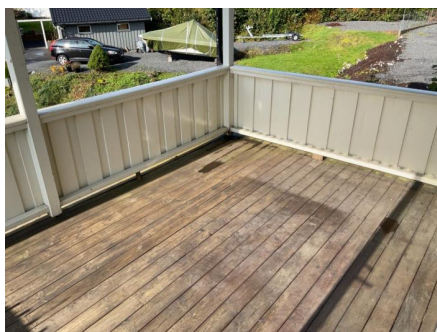
## TG 1 Balkonger, terrasser og rom under balkonger

Det er terrasse i trekonstruksjon.

13 kvm.

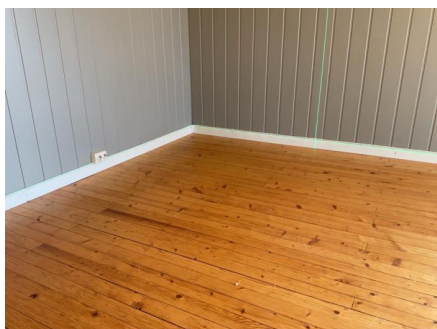
### TG 1 Etasjeskille/gulv mot grunn

Etasjeskillere er trebjelkelag.

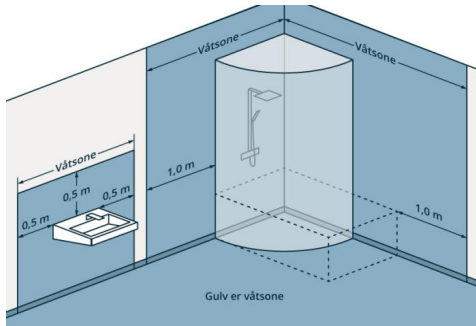
#### TG 2 Overflater vegger og himling

Vegger med trepanel, untatt bak dusjkabinettet. Det er panelplater i himlingen.

- Det er uegnede materialer i våtsoner

Panel er ikke godkjent i våtsoner (området bak dusjkabinett og ved servant er våtsoner). Se skisse.

Våtrommet fungerer med dette avviket. For å lukke avviket, må overflatene i våtsoner beskyttes eller skiftes.

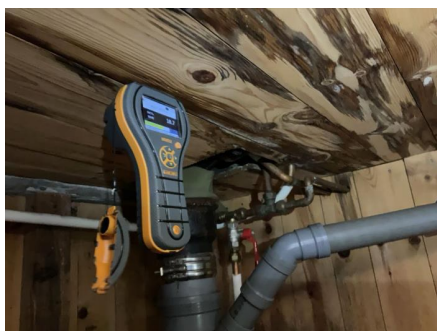
Det ble søkt etter fukt i himling i rommet under badet og i vegger/fotlister i tilstøtende rom.

- Det er registrert symptom på fuktskader

Det er fuktskjolder i himlingen under badet. Det ble målt fukt i skjoldene på 19 %. (Vektprosent. Verdier over 18 % kan gi forhold der mugg/sopp kan utvikle seg).

- Det må foretas tiltak for å lukke avviket.

Membran må utbedres. I praksis vil man måtte bygge opp badet på nytt. Tiltak er beskrevet under punktet "Sluk, membran og tettesjikt"

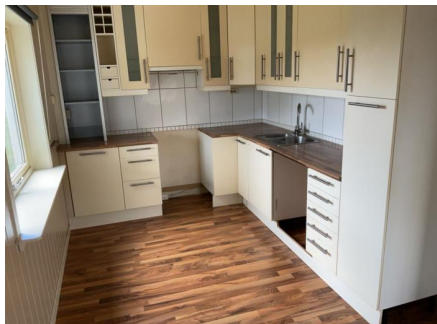
- Innredningen opprettholder fortsatt tiltenkt funksjonskrav, men tidspunkt for utskiftning nærmer seg.

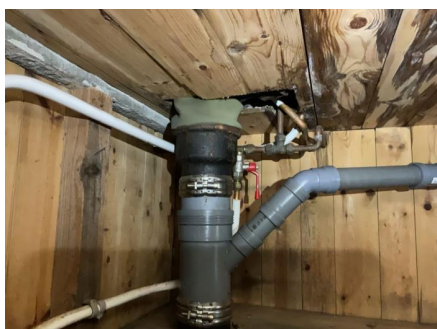
- Det er ikke behov for utbedringstiltak siden anlegget fungerer i dag, men ut ifra alder kan skader plutselig oppstå på eldre anlegg.

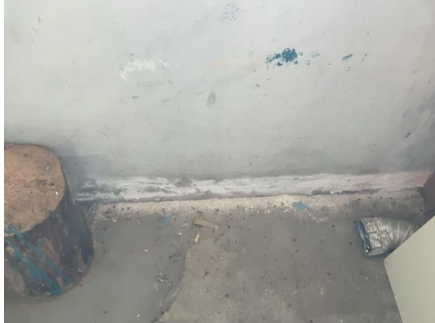
Drenering og fuktsikring av grunnmuren er fra byggeår.

På innvendige flater kan det sees tegn til utskillingsprodukter som saltutslag og kalkutslag. Dreneringens slitasjegrad begynner å få tegn til svekkelser. Dette baseres både på visuelle observasjoner og det faktum at tidsaspektet på dreneringen etter hvert begynner å gjøre seg gjeldene. Alt slites, og dette gjelder selvfølgelig dreningssystemet også. Dette er forøvrig helt vanlig og ikke noe spesielt for dette huset. Innvendige arealer som ikke har kontakt med organiske materialer kan med enkelte forutsetninger fortsatt ha en tilfredsstillende bruksfunksjon, men lagring av fuktømfindtlige varer frarådes.

- Overvåk tilstanden jevnlig. For å få tilstandsgrad 0 eller 1 må dreneringen skiftes ut, men tidspunktet for når dette er nødvendig er vanskelig å si noe om. Bruken av underetg/kjeller vil og være avgjørende.
