Salg  
Kavlebruvegen 9G  
2312 Ottestad

#### Boligens tekniske tilstand:

Dato: 09/09/2025

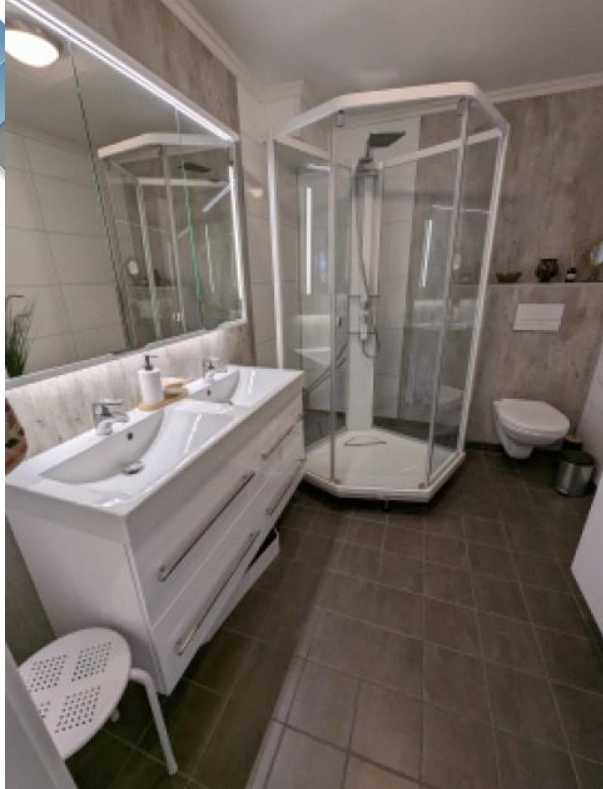
**1. Våtrom****1.1 Bad****TG 1** 1.1.1 Overflate vegger og himling

Det er ikke påvist riss og sprekker.

Det er ikke påvist sprekker i fuger.

Det er ikke påvist avvik på skjøter og underkant av plater.

Det er ikke påvist fuktskader, spor etter skadedyr.

**Merknader:** Ingen merknader ble registrert på befaringdagen.

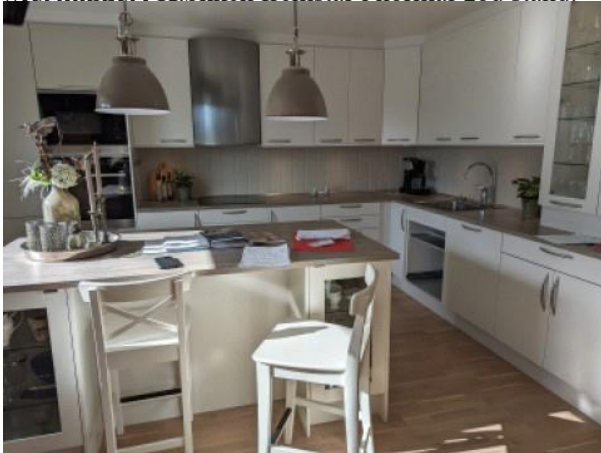
### TG 1 2.1 Kjøkken

Det er ikke påvist knirk, skader eller fuktskjolder på gulvet.

Det er ikke påvist fukt ved kjøleskap, vaskemaskin, varmtvannsbereder eller andre vanninstallasjoner.

**Merknader:** Kjøkken fremstår i normal god stand.

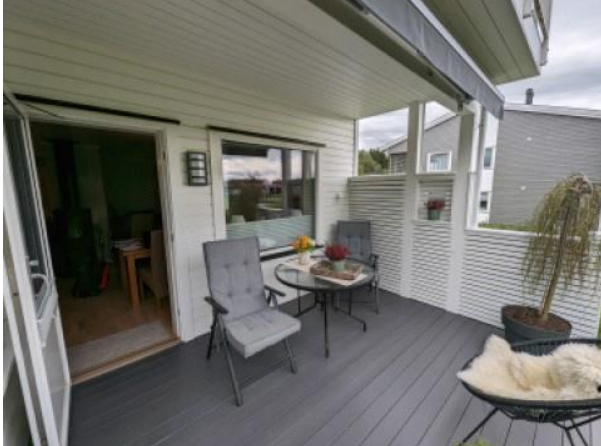
##### TG 1 5.1 Balkonger, verandaer og lignende

Konstruksjonen vurderes som forsvarlig festet.

Det er ikke påvist svekkelser i forankring eller understøtting.

Det er ikke påvist skader, slik som avskalling, deformasjoner, riss, sprekker, råteskader og/eller rust på overflater.

**Merknader:** Det ble ikke registrert feil eller mangler på befaringsdagen.
