Tilstandsrapport

Enebolig

Nygårdsvegen 87 , 5350 BRATTHOLMEN

Befaringsdato: 02.09.2025

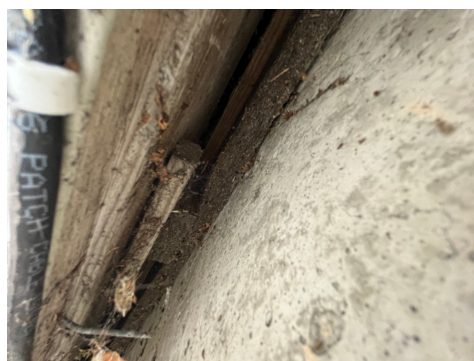
TG 2 Veggkonstruksjon

Veggene har bindingsverkskonstruksjon fra byggeår. Fasaden er kledd med liggende bordkledning.

- Det er ingen musesperre i nedre kant av konstruksjon.

Musesperre bør etableres.

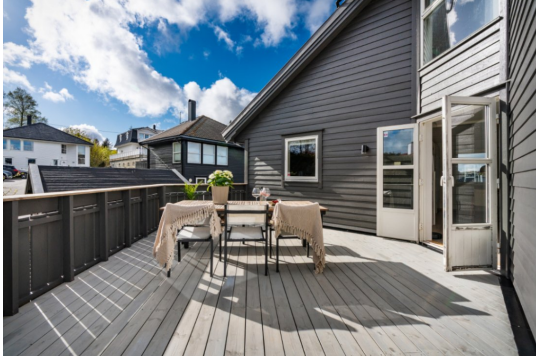
TG 1 Balkonger, terrasser og rom under balkonger

Balkong med tilkomst fra stue i 2 etasje, oppmålt til ca 23m2

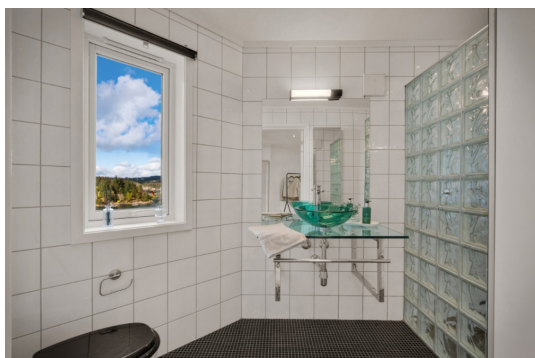
1. ETASJE > BAD - 4.7M2

Bad med overflater fra byggeår

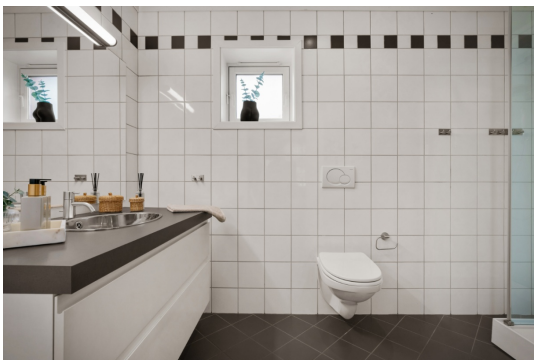
1.ETASJE > BAD - 5.3M2

Bad med overflater fra byggeår

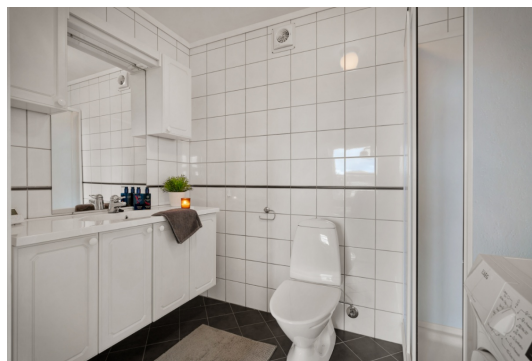
KJELLER > BAD/VASKEROM - 4.2M2

Bad med overflater fra byggeår

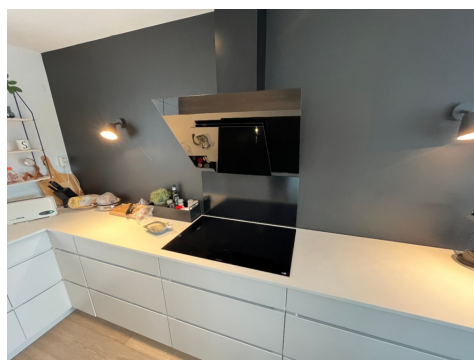
KJELLER > STUE/KJØKKEN - 29.7M2

Kjøkkenet har innredning med glatte fronter. Benkeplaten er av heltre. Det er oppvaskmaskin, platetopp og stekeovn.

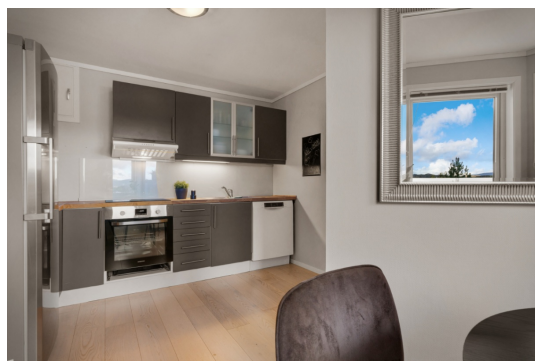
KJELLER > STUE/KJØKKEN - 29.7M2

Det er ikke behov for utbedringstiltak

TG2 i henhold til NS3600. For å oppnå TG1 må det etableres utblåsning fra kjøkkenventilator til frisk luft
