Tilstandsrapport

Enebolig

Nygårdsvegen 87 , 5350 BRATTHOLMEN

Befaringsdato: 02.09.2025

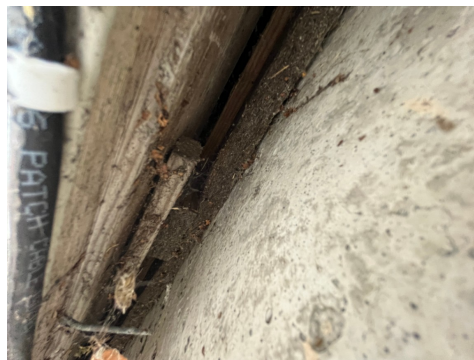
Veggkonstruksjon

- Det er ingen musesperre i nedre kant av konstruksjon.

Musesperre bør etableres.

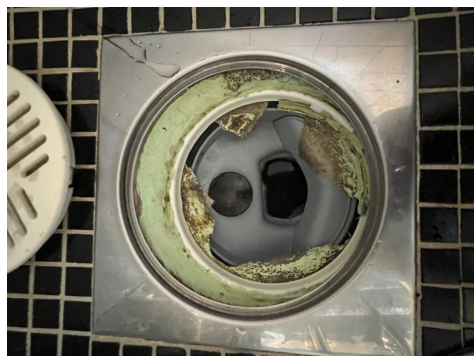
Smøremembran har en naturlig aldriingsprosess i form av kjemisk uttørking. Normal forventet levetid på smøremembran er 10-20 år. Ved å etablere tett dusjkabinett vil badet kunne vare i flere år enn den antatte gjenstående levetiden.

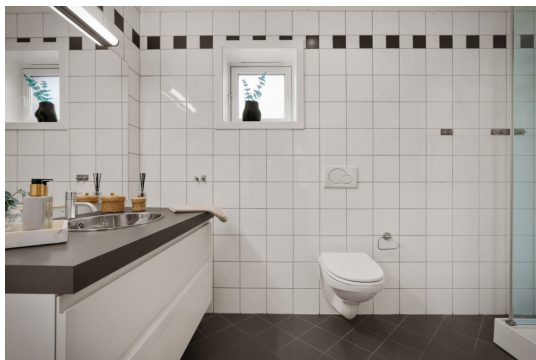
1.ETASJE > BAD - 5.3M2

TG 2 Overflater vegger og himling

- Det er avvik:
