# Tilstandsrapport

Fritidsbolig

Høljørvegen 582, 2223 GALTERUD

Befaringsdato: 19.05.2025

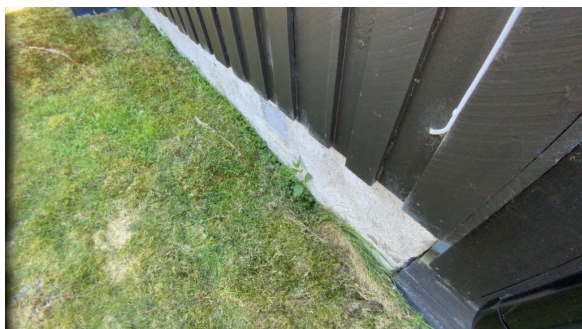
### TG 2 Grunnmur og fundamenter

Det er noe riss i muren. Disse er nylig pusset over.

Overvåk riss i mur. Hvis disse sprekker opp anbefales nærmere undersøkelser, da dette er tegn til bevegelse i grunnmuren.

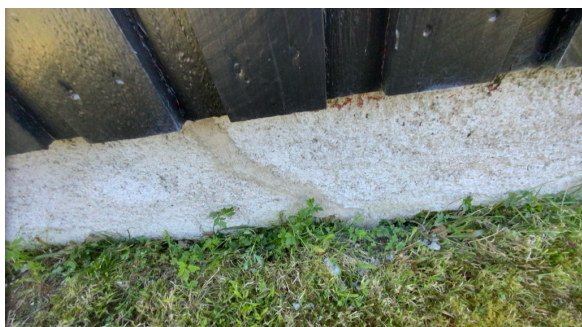
### TG 2 Terrengforhold

Skrående tomt.

- Det bør foretas terrengjusteringer.

Det bør foretas justeringer der tomt heller mot huset for å unngå unødig fuktbelastning mot grunnmur og krypkjeller.
