# Tilstandsrapport

Tomannsbolig

Skedsmo kirkevei 117, 2007 KJELLER

Rapportdato: 06.05.2025

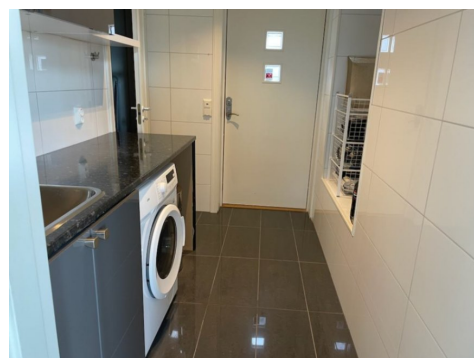
### 1. ETASJE > VASKEROM

Flislagt gulv med vannbåren fulvvarme, flislagte vegger og malyte plater i himling. Innredet med vaskekum og opplegg for vaskemaskin.

Aktuell byggeforskrift er teknisk forskrift 2010.  
Dokumentasjon: ingen dokumentasjon.

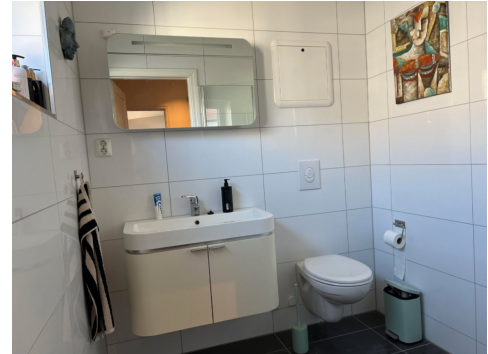
## 1. ETASJE > BAD

Dokumentasjon: ingen dokumentasjon (sjekkliste prosjektering el.), kun en beskrivelse fra håndverker av hva som er gjort.

Årstall: 2019 Kilde: Eier

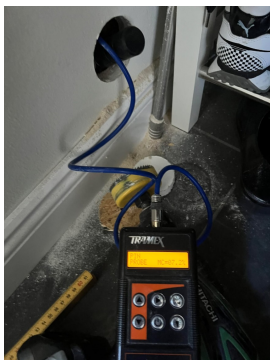
## UNDERETASJE > BAD

### ! TG 0 Tilliggende konstruksjoner våtrom

Hulltaking er foretatt uten å påvise unormale forhold.  
Hulltaking er foretatt fra tilstøtende rom (garderobe) i område bak dusjnisje.  
Fuktkvotemåling (vekt%) i konstruksjonen ble målt til 7,2.

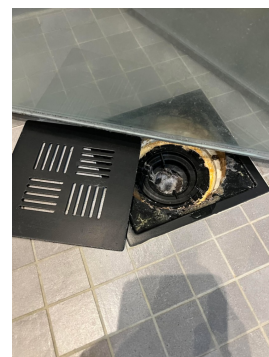
## UNDERETASJE > BAD

### ! TG 1 Sluk, membran og tettesjikt

Det er plastsluk og smøremembran med ukjent utførelse.

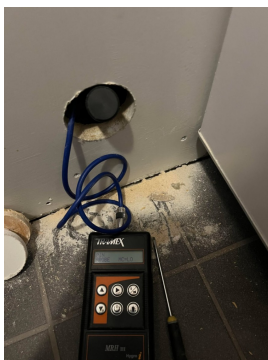
## UNDERETASJE > BAD (UTLEIE)

## ! TG 0 Tilliggende konstruksjoner våtrom

Hulltaking er foretatt uten å påvise unormale forhold.  
Hulltaking er foretatt fra tilstøtende rom (teknisk rom).  
Fuktkvotemåling (vekt%) i konstruksjonen ble målt til 7.

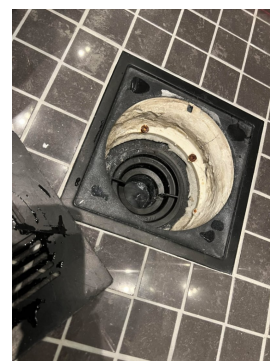
## UNDERETASJE > BAD (UTLEIE)

## ! TG 1 Sluk, membran og tettesjikt

Det er plastsluk og smøremembran med ukjent utførelse.

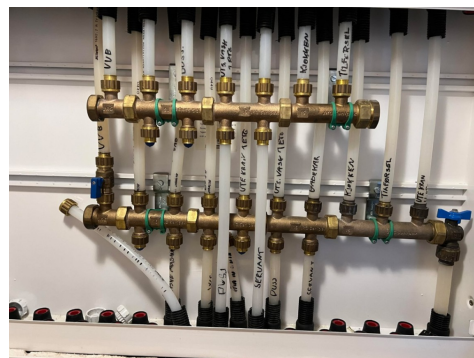
Fordelerskap vann

#### ! TG 1 Vannledninger

Innvendige vannledninger er av plast (rør i rør). Det er besiktiget i rørskap.

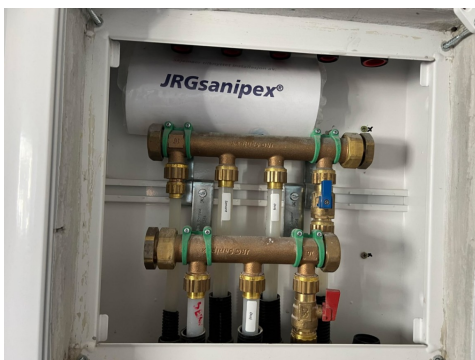
Fordelerskap på bad 1. etasje

## ! TG 1 Vannbåren varme

Vannbåren gulvvarme i boligen.
