# Tilstandsrapport

Våningshus

Åbjørsvegen 155 , 2910 AURDAL

Befaringsdato: 19.11.2025

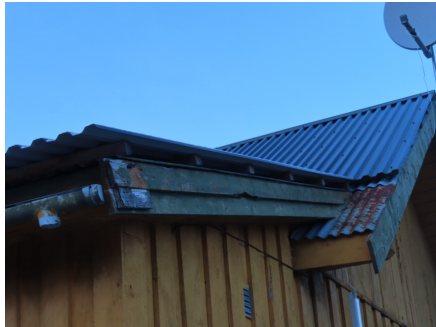
Dobbelt lag med takplater på husets soveromsside, hvor det er lagt nyere stålplater oppå eksisterende bølgeblekkplater.

Det bør etableres undertak for å redusere risikoen for fuktskader og forlenget levetid på takkonstruksjonen.

Isolasjonen bør legges slik at det er tilstrekkelig lufting mellom isolasjon og takplater, for å unngå varmegjennomgang og kondensdannelse som kan føre til vannskader og redusert funksjon i takkonstruksjonen.

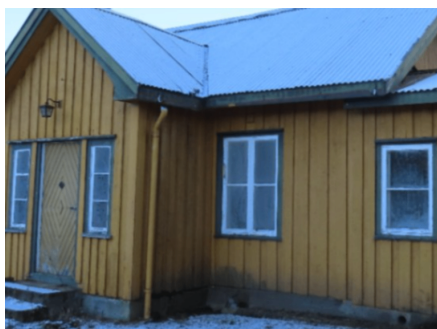
Ødelagte takrenner som følge av snøpress og isdannelser kan føre til ytterligere skader og bør utbedres snarest.

Takrenner ødelagt/falt av pga isdannelser/kondensising etter takkanten.

Takrenner bør repareres eller skiftes ut for å hindre vannskader på fasade og grunnmur.

Nedløp bør ledes bort fra bygningen for å unngå fuktbelastning på konstruksjoner og redusere risiko for setningsskader.

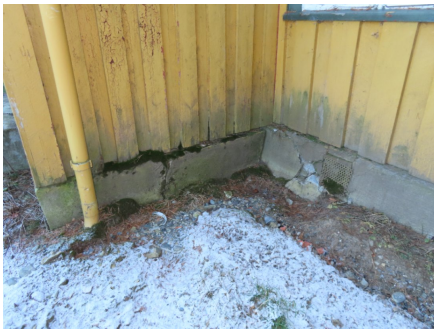
- Det er ingen eller liten lufting i nedre kant av kledning mot grunnmur.
- Det er påvist spredte råteskader i bordkledningen.

• Råteskader i bordkledningen kan fortsette å utvikle seg både i tilliggende bordkledning og til bakenforliggende veggkonstruksjon, dersom en ikke foretar tiltak.

Fukt- og råteskader i kledningen og bunnsvill på del av hovedvegg og vegg til inngangsparti.

Det bør etableres tilfredsstillende lufting i nedre kant av kledningen for å redusere risikoen for fuktskader og råte i trekonstruksjonen.

Råteskadet bordkledning bør skiftes ut for å hindre videre skadeutvikling og forringelse av fasaden.

Tiltaket vil være å strippe huset for utv. kledning, etablere vindspærre (event. tilleggisolere), lekte ut og tilføre ny kledning

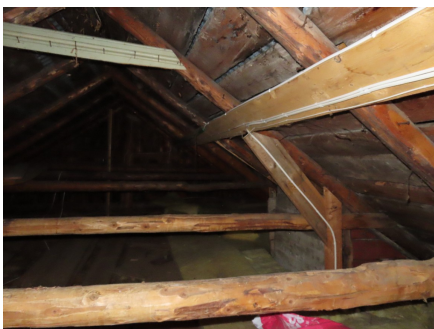
- Det er begrenset/dårlig ventilering av takkonstruksjonen.
- Det er påvist andre avvik:

Del av takkonstruksjonen med kaldloft.

Eldre konstruksjon med bruk av bla tømmerdimensjoner i deler.

Det må beregnes ombygging/forsterking av takkonstruksjonen samt at det må etableres tilstrekkelig luftrespalter etter takraftet.

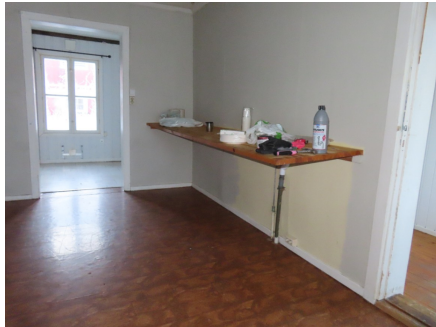
Benk på kjøkken med vann og avløpsuttak i underkant for plassering/montering av vaskemaskin mm.
