# Trydammen 9 2480 KOPPANG

## Tilstandsrapport Eierskifte

Boligtype: Fritidsbolig

Byggeår: 2008

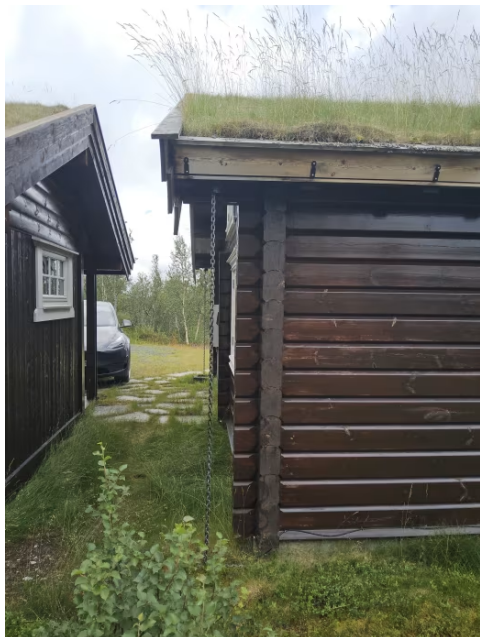
Bilde viser kjettingnedløp.

Ovennevnte forholdet anbefales utbedret for å redusere vannpåkjenningen på bygningen.

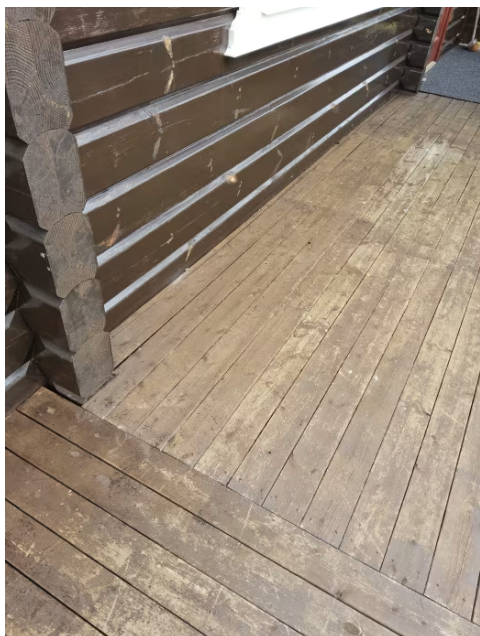
Bilde viser terrasse som skjuler grunnmur.

Grunnmuren er ikke tilgjengelig for undersøkelser på grunn av bygningsdeler som er plassert mot grunnmuren.

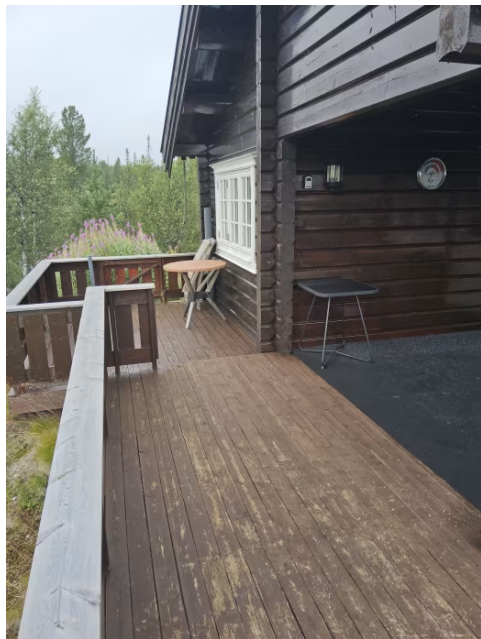
Balkonger og terrasser som ligger mer enn 50 cm over terreng skal sikres med rekkverk. Rekkverket blir målt til 80 cm og er lavere enn forskriftskravet på 100 cm.

Bilde viser terrasse.

For å lukke avviket må høyden på rekkverket heves til dagens krav på 100 cm.

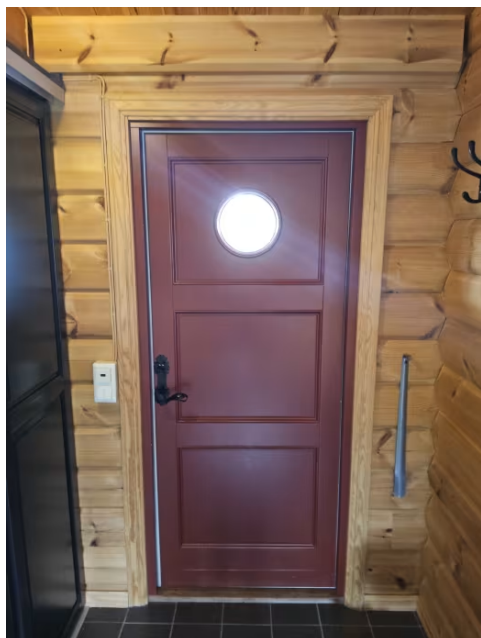
Bilde viser entrédør.

Det ble registrert utettheter i pakninger rundt ytterdøren. Forholdet medfører økt varmetap og fare for kondensskader på døren.

Justering av dør anbefales.

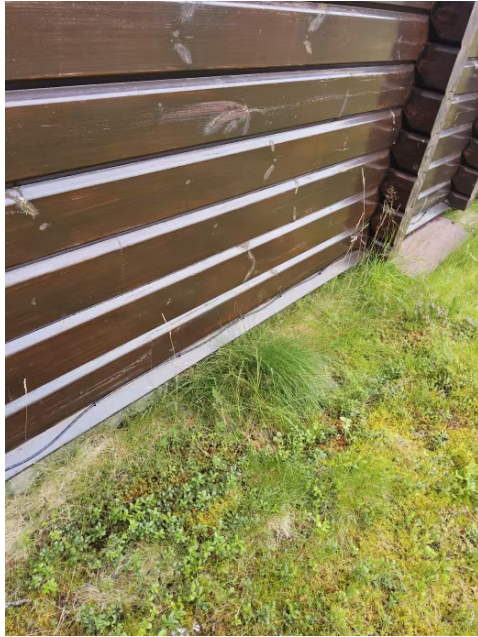
Bilde viser tømmervegg avsluttet for nærme terreng.

Tømmervegger er avsluttet for nærme bakken med påfølgende fare for oppfukting og skader over tid.

Jevnlig ettersyn anbefales slik at tiltak kan iverksettes ved behov.

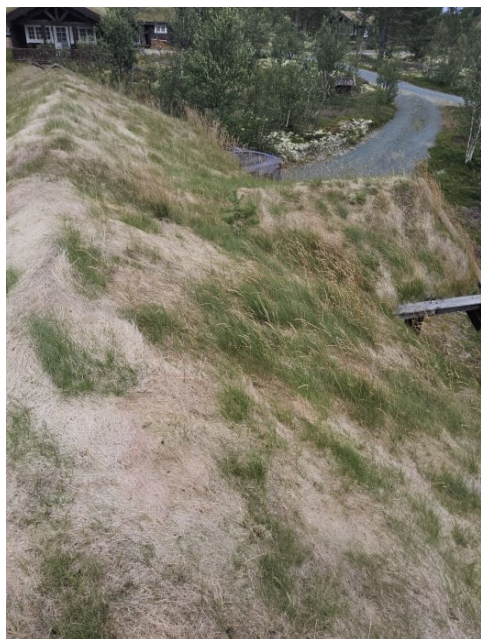
Bilde viser torvtak.

Beslag og tettesjikt på taket er skjult under torv og er derfor ikke inspiserbare.

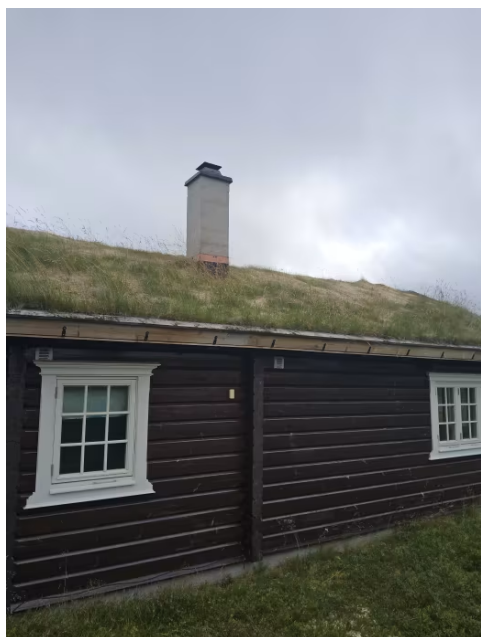
Tak som har helling (uansett hellingsgrad), skal ha fastmontert stige forbi pipa. Takstigen skal være festet i bærende konstruksjon (takstoler). Takstiger av tre, eller takstiger som er festet med bøyle over mønet eller i kjetting rundt pipe er ikke godkjent. Det er ikke etablert noen takstige.

Bilde viser manglende takstige.

Forskriftsmessig adkomst for feier bør etableres.

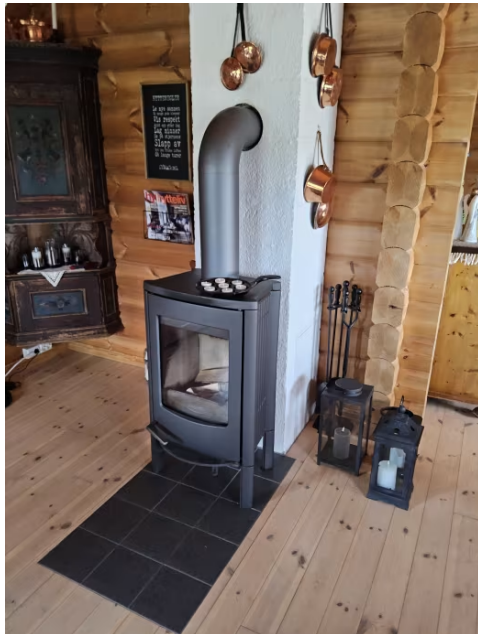
Bilde viser vedovn.

Det registreres mindre riss i pipen. Forholdet vurderes å begrense seg i pusslaget.

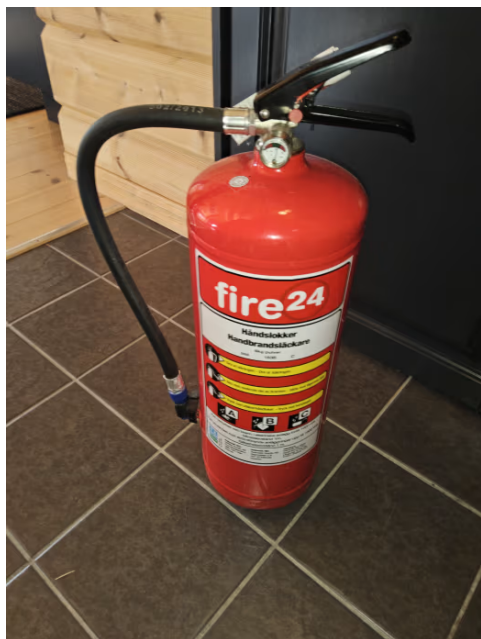
Bilde viser brannslukningsapparat.

Det er ikke gjennomført service på brannslukningsapparat de siste 10 år.

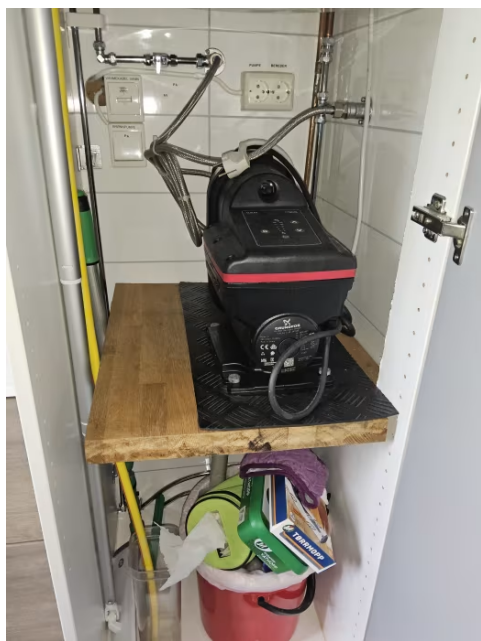
Bilde viser vannpumpe.

Vanntank på hems er plassert i et rom uten sluk eller annen sikring mot lekkasjer.

Vanntank bør plasseres i kar med overløp tilknyttet avløp.

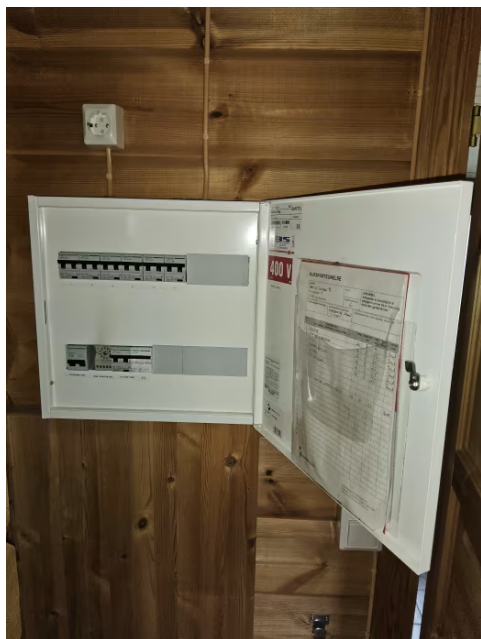
Det er framlagt samsvarserklæring på enkelte av arbeider utført etter 01.01.1999. Det mangler samsvarserklæring på følgende arbeider: Samsvarserklæring for nyanlegg. Kursfortegnelse er ikke oppdatert og ikke i samsvar med antall sikringer.

Bilde viser sikringsskap.

Med bakgrunn i de registrerte avvik bør det gjennomføres en utvidet el-kontroll av en kvalifisert elektrofaglig person.

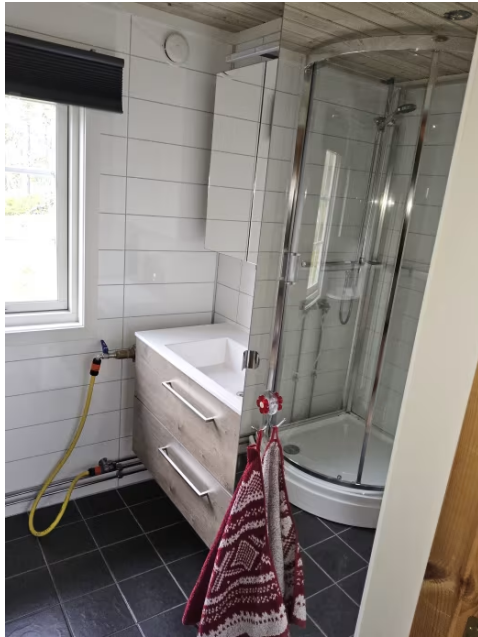
Bilde viser bad.

Fallforhold er ikke kontrollert under dusjkabinett på grunn av manglende adkomst for måling. Det er motfall mot døren utenfor dusjsonen. Forholdet vil medføre at eventuelt lekkasjevann vil renne ut av rommet og forårsake skade.

Vindu er plassert i våtsone. Forholdet medfører risiko for fuktskader på vinduet og omliggende veggkonstruksjon.

Det anbefales å etablere en automatisk vannstopper ved dør. Videre bruk av dusjkabinett anbefales.

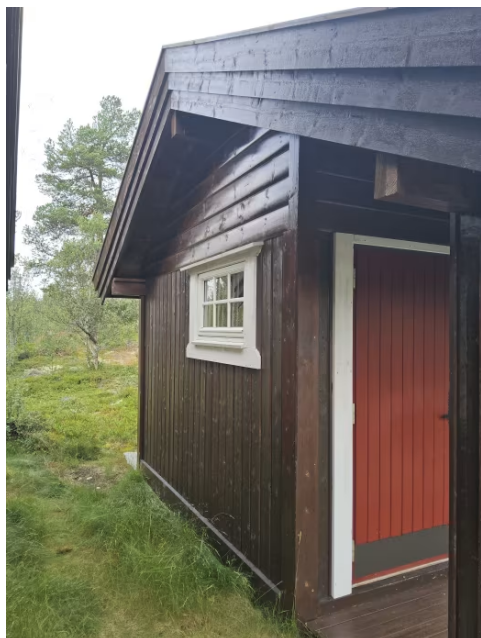
Det er gjort en forenklet vurdering av tilstanden på bygningsdelen. Yttervegger er ført nærme terreng, med påfølgende fare for oppfukning og skader over tid. Kryprommet under bygget er ikke tilgjengelig for inspeksjon og tilstanden er derfor ikke kjent.

Jevnlig ettersyn og vedlikehold anbefales.
