Tilstandsrapport

Boligbygg med flere boenheter

Kjølberggata 13 A, 0653 OSLO

Rapportdato: 15.10.2024

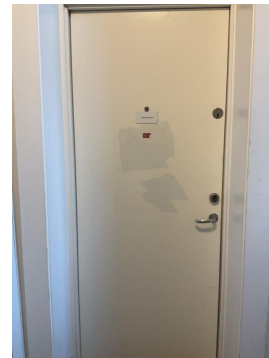
Inngangsdør

TG 2 Dører - 2

Døren har fargeflekker med annen nyanse av hvit utvendig. Døren fungerer som den skal.

Male døren i samme farge.

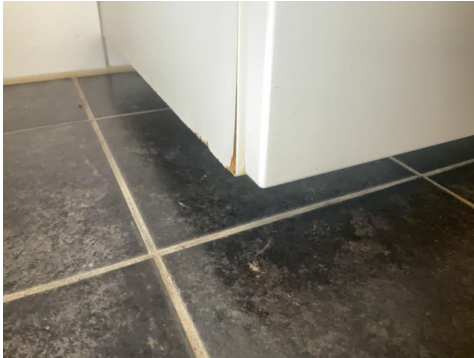
TG 2 Sanitærutstyr og innredning

- Det er påvist skader på innredning.

Delaminering nederst på servantskapet.

Bytte skap.

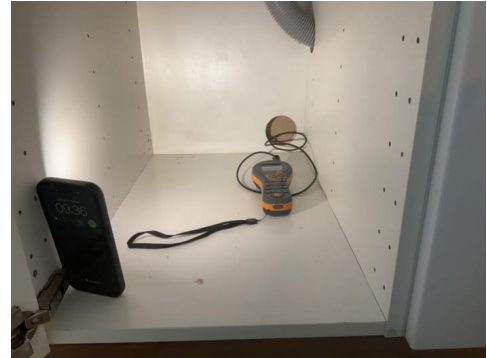
Det er utført hulltaking (73 mm.) bak dusjen i tilstøtende kjøkken. Det er isolasjon i vegg. Isolasjon begrenser innsyn. Det er utført fuktmåling, sett og luktet etter fukt/misfarging/muggluk. Fuktmåling (etter relativ fuktighet) er utført med Protimeter Hygromaster 2 med forlengerkabel. Det er ikke avdekket misfarging, lukt eller måleverdier som indikerer fukt.

Måling av fukt.

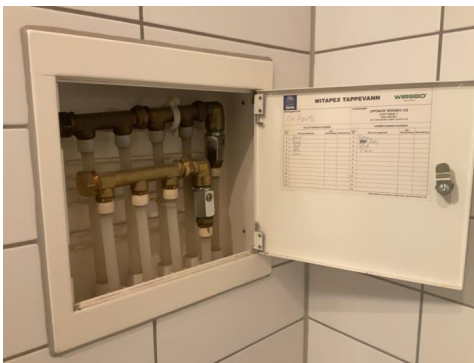
Rørskap.

TG 1 Vannledninger

Vannrør kjøkken: Rør i rør trukket ut av veggen mot badet. Rørene har tettemuffer. Bad: Rørskap med samlestocker og stoppekraner. Kursene er merket. Skjult anlegg forøvrig. Kursoverikten i rørskapet er underskrevet av OK Rør. Anlegget antas å være byttet samtidig med bad og kjøkken.
