Enebolig
Øvre Engerveg 4B
3946 Eidanger

Boligens tekniske tilstand:

Dato: 21/01/2025

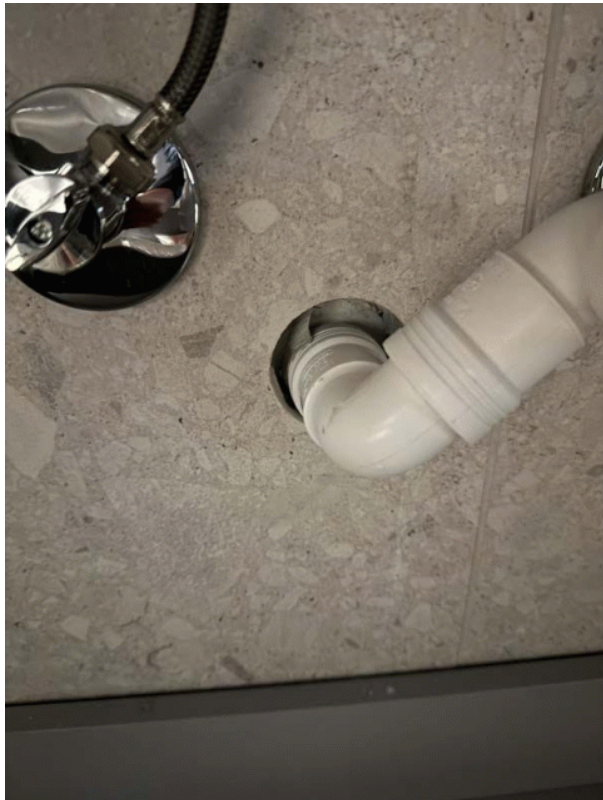
Ikke mulig å inspisere sluk grunnet badekar står i veien.

Tettedetaljer ved rørgjennomføringer tilknyttet vann og avløp til servant er usikker. Fare for fukt i konstruksjon. Tettedetaljer bør fornyes.

TG3 vurderes grunnet manglende inspeksjonsmulighet til sluk.

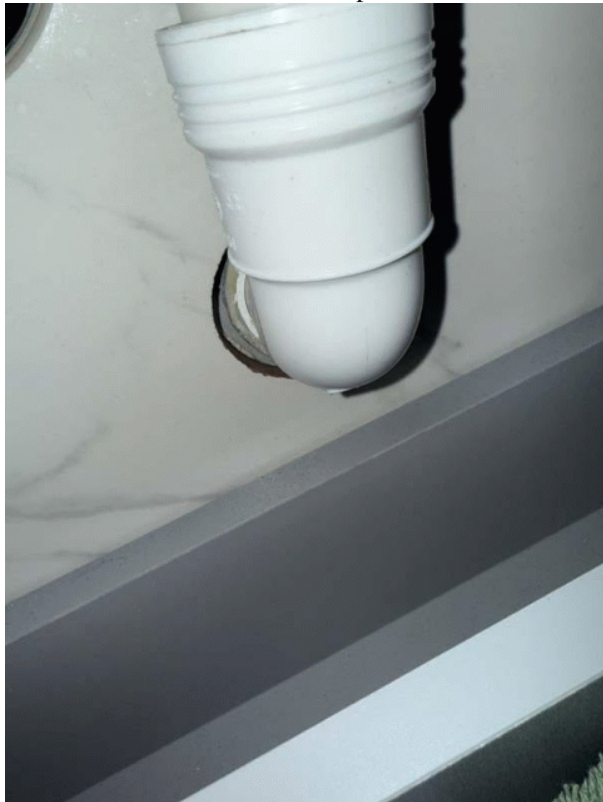
Tettedetaljer ved rørgjennomføringer tilknyttet vann og avløp til servant er usikker. Fare for fukt i konstruksjon. Tettedetaljer bør fornyes.

TG2 vurderes grunnet ikke tilstrekkelig tettedetaljer rundt avløpsrøret til servant.
