Tilstandsrapport

Enebolig

Presthølveien 13, 4580 LYNGDAL

Befaringsdato: 14.03.2025

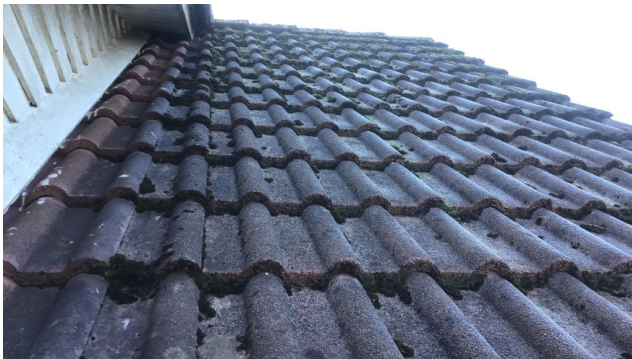
- Tidspunkt for utskiftning av taktekkning nærmer seg.
- Tidspunkt for utskiftning av undertak nærmer seg.

Stedvis noe mose på overflate. Anbefales fjernet da det kan forringe levetid på taktekkningen.

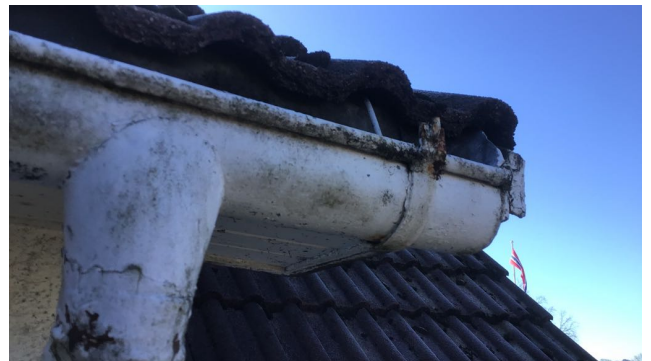
! TG 2 Nedløp og beslag

Takrenner og nedløp av zink, pipe helbeslått over tak med stigetrinn for feier.

- Mer enn halvparten av forventet brukstid er passert på renner/nedløp/beslag.
- Det er rust på innfestingen av takrenner/nedløp.

- Lokal utbedring må utføres.

Det anbefales montering av snøfangere på tak over områder hvor det foregår ferdsel på vinterstid.

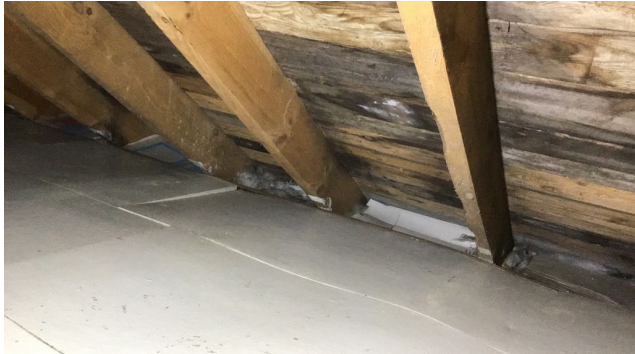
Fukt i undertak

-Det er registrert fukt i undertaket på øverste loft
-Deler av takkonstruksjonen er igjen kledd innvendig og derfor ikke tilgjengelig for kontroll ut over synlige innvendige overflater.
-Luftingen av takkonstruksjonen vurderes og være begrenset/liten, mangler luftespalte i nedkant takutstikk

-Lufting/ventilering bør forbedres med etablering av luftespalte nedkant tak, som vil forbedre luftsirkulasjonen av kaldt loft betraktelig.
-Det må gjennomføres ytterligere undersøkelser av fuktskader i undertak og tiltak/utskifting må beregnes

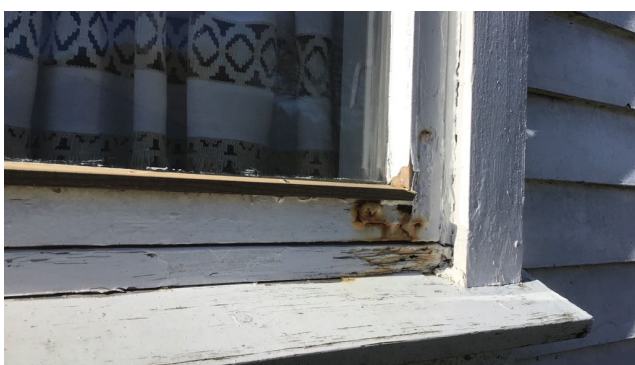
- Det er påvist vinduer med fukt/råteskader.

Det er registrert skader på vannbrett å vinduer, årsaken vurderes å være fukt/mangelfull vedlikehold.

Dette kan påføre vinduene store fukt belastninger ved opptrekk av fukt via mur, som videre kan medføre fuktskader på vinduskarmer

Råteskader i nedkant

- Vinduer med råteskader må erstattes med nye.

Det må beregnes en del vedlikehold på eldre vinduer med enkelte utskiftninger på noe sikt på grunn av normal slitasje og elde.

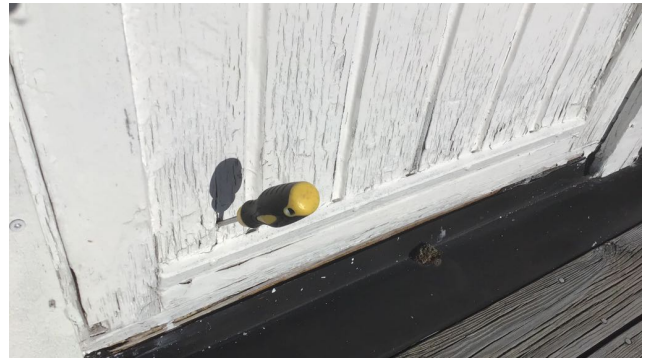
- Karmene i dører er værslitte utvendig og det er sprekker i trevirket.

Det er råteskader i balkongdører og kjellerdør og tiltak/utskifting må forventes

Fukt i nedkant dørblad

- Det må påregnes noe vedlikehold og at enkelte dører må skiftes ut.

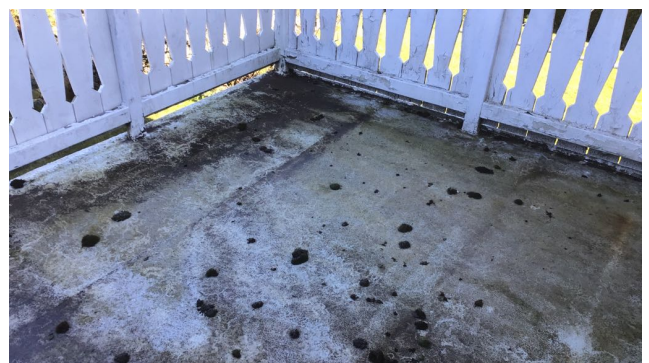
- Rekkverket er for lavt i forhold til dagens krav til rekkverkshøyder.
- Balkong/terrasse ligger over innredede boligrom, usikker konstruksjon. Konstruksjonsutforming gir økt fare for skader.
- Glassfibertekking er sårbar for bevegelser i konstruksjonene, som resulterer i rissdannelser og utettheter.

- Det er ikke krav om utbedring av rekkverkshøyde opp til dagens forskriftskrav.

Tidspunkt for utskifting av tettesjikt/membran nærmer seg ut ifra alder på dagens tekking.

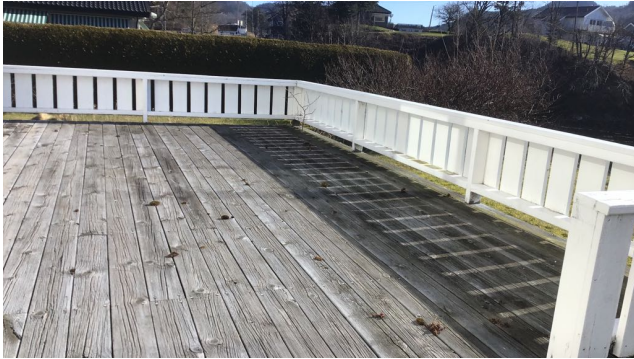
- Rekkverket er for lavt i forhold til dagens krav til rekkverkshøyder.
- Fundamenteringen går til bakkenivå og har en økt fare for opptrekk av fuktighet i fundamenter

-Det bør gjøres tiltak på å øke avstanden fra terreng til fundamenter

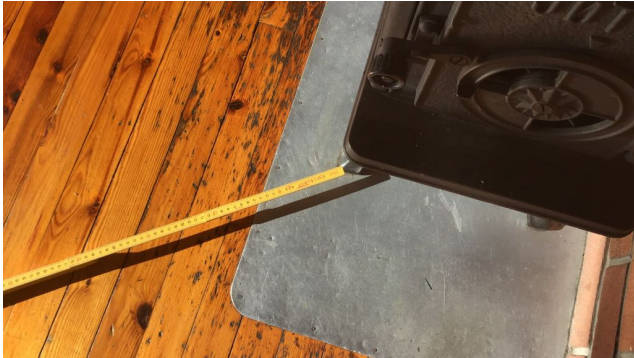
Liten plate under ildsted

Det må monteres større ildfast plate under/foran ildsted.

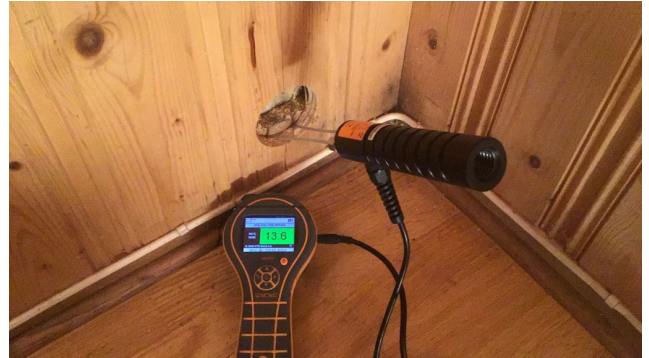
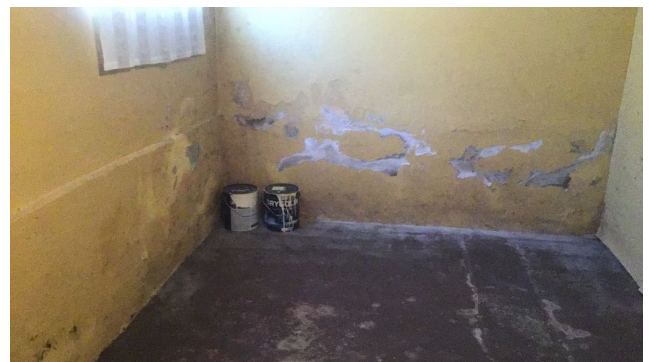
- Det er påvist indikasjoner på noe fuktgjennomtrenging inn i kjellermur.

-Noe mindre fuktvandring ble registrert ved søk i nedre del av grunnmur og direkte på støpte gulv med en fuktighetsindikator.

-Dette har sammenheng med at det ikke ble brukt fuktsperre (plast) under gulv støpen og fundamenter i denne byggeperioden som gjør at det alltid vil kunne bli noe oppsug av jordfuktighet.

-I eldre boliger vil det være kapillær sug, hvilket vil si fukt oppsug opp gjennom mur/betonggulv.

-Fungerer med dette avviket ved dagens bruk som en grovkjeller.

-Det er viktig at ikke mer av grunnmur blir foret ut og lukket inne før årsaken til fuktighet er blitt utbedret.

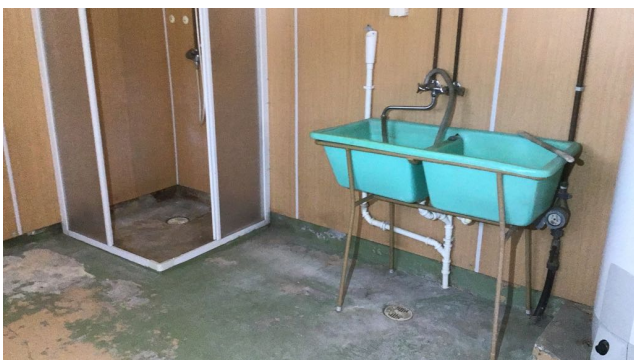
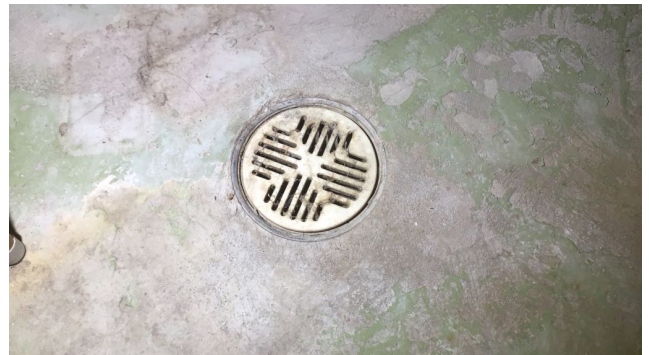
Aktuell byggeforskrift er byggeforskrifter før 1997. Dokumentasjon: ingen dokumentasjon.
Rapporten baserer seg på kravene i NS3600 hvor bad/våtrom eldre enn 1997, eller som har store avvik automatisk faller inn under en kategori hvor det fastsettes en fastsatt tilstandsgrad TG3.
Bakgrunnen for dette er en sammensetning av alder på produkter og generell oppbygging som ikke vil imøtekomme dagens krav til våtrom. Dette vil i noen tilfeller ikke nødvendigvis si at våtrommet ikke kan brukes, men at man må kunne påregne oppgraderinger i nær fremtid. Følgende kan nevnes:
Rommet er innredet med utslagsvask, opplegg for vaskemaskin og dusj Ukjent eller membran som har passert forventet levetid.
Rommet har ingen ventilasjon ut over åpning av vinduer

- Våtrommet må totalrenoveres. Alle forhold med tettesjikt, våtsone, sluk m.m. må dokumenteres.

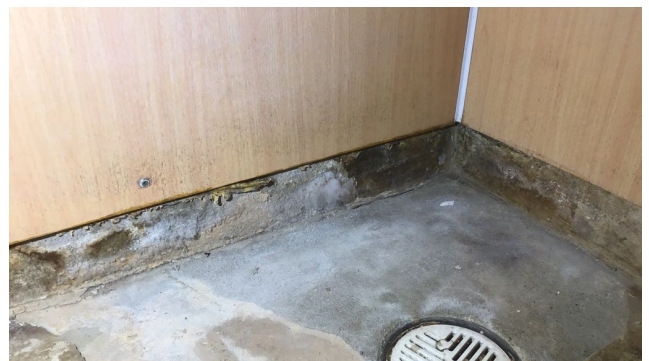
- Ved andre fuktundersøkelser enn hulltaking, er det påvist indikasjoner på fuktskader.

- Det må foretas tiltak for å lukke avviket.

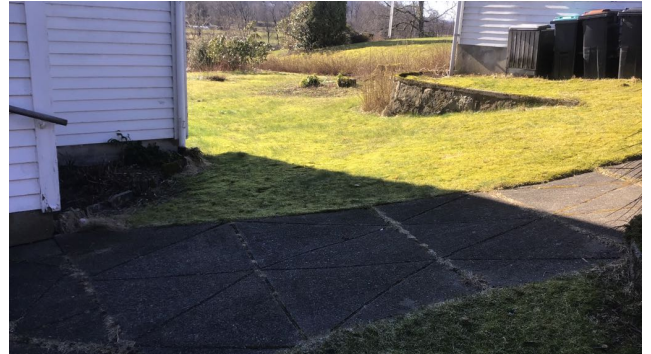
Fall mot bolig

Det anbefales å etablere fall bort fra grunnmuren alle steder rundt huset.

Generelt anbefales fall på terreng i fra boliger på min. 1:50 og min. 3 m ut i fra grunnmurer for å redusere fuktpåkjenning på grunnmuren.
