# Tilstandsrapport

Halvpart av tomannsbolig

Lineveien 24, 1655 SELLEBAKK

Befaringsdato: 17.03.2026

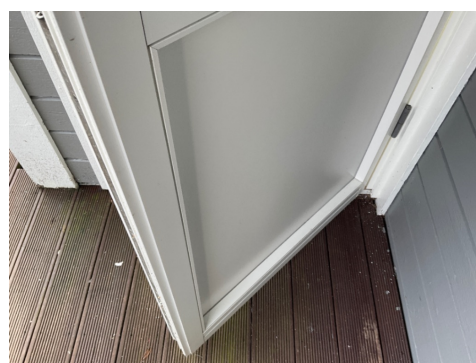
### ! TG 2 Balkonger, terrasser og rom under balkonger

- Det er værslitt/oppsprukket trevirke/trepaneler.

Stedvis noe værslitasje.

- Lokal utbedring/utskiftning bør utføres.

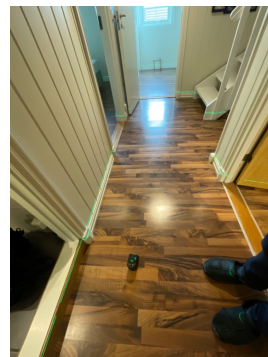
### TG 2 Etasjeskille/gulv mot grunn

- Det er målt høydeforskjell på mellom 15-30 mm gjennom hele rommet. Tilstandsgrad 2 gis med bakgrunn i standardens krav til godkjente måleavvik.

Det er skjevheter i flere rom i alle etasjer.

- For å få tilstandsgrad 0 eller 1 må høydeforskjeller rettes opp. Det vil imidlertid sjelden være økonomisk rasjonelt som et enkeltstående tiltak i en bolig som dette. Dersom boligen en gang skal renoveres, kan man vurdere slike tiltak.

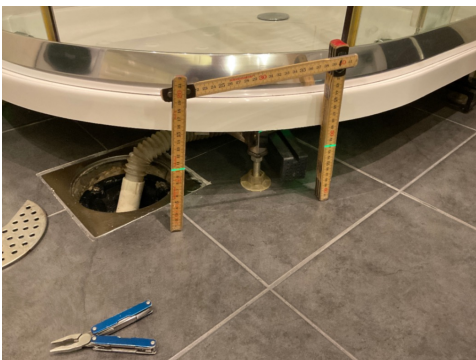
### TG 2 Overflater Gulv

Flislagt gulv med elektriske varmekabler. Fallforhold til sluk er målt til ca. 15 mm fra topp membran til topp av slukrist.

- Det er påvist at høydeforskjell fra topp slukrist til gulv/synlig topp membran ved dørterskel er mindre enn 25 mm.

- Til tross for avviket i fall/høydeforskjell til sluk, vil gulvet fortsatt kunne lede vann mot sluket, men med redusert effektivitet. Dette kan potensielt øke risikoen for vannansamling i enkelte områder av badet.

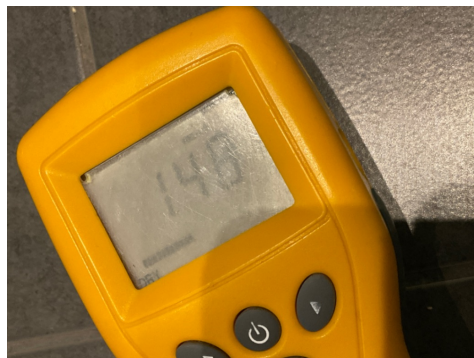
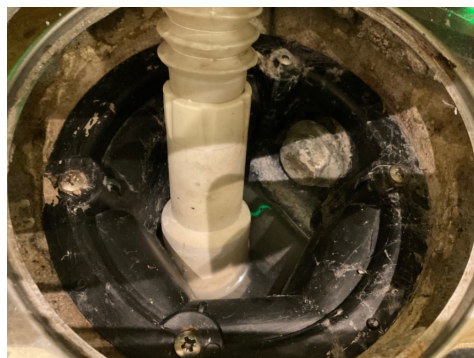
### TG 2 Sluk, membran og tettesjikt

- Mer enn halvparten av forventet brukstid er passert på membranløsningen.
- Mer enn halvparten av forventet brukstid er passert på slukløsningen.

- Det mangler dokumentasjon fra fagfolk på utførelse av vanntett sjikt/membran.

- Det er viktig å merke seg at levetiden til en membran varierer basert på kvalitet, installasjon og bruk. Eldre membraner kan bli sprø og sprekke opp, noe som fører til at de mister sin vanntettende funksjon. Dette kan resultere i vannlekkasjer gjennom vegger og gulv og fuktskader.
- Sluket må sjekkes og rengjøres jevnlig.
- Overvåk tilstanden jevnlig. For å få tilstandsgrad 0 eller 1 må slukløsningen skiftes ut og sannsynligvis må også membransjiktet skiftes/utbedres. Det er imidlertid vanskelig å si noe om tidspunktet for når dette er nødvendig.
- Eldre sluk av plast er ofte utsatt for lekkasjer og særlig i overganger. Eventuelle lekkasjer kan medføre fuktskader på tiliggende konstruksjoner.

Tiltak er ikke nødvendig angående manglende dokumentasjon, dog får konstruksjonen avvik da det mangler. Det kan oppstå mangler og skjulte feil. Tilstanden må jevnlig overvåkes.

Rommet har en alder som tilsier at det bør oppgraderes innen rimelig tid.

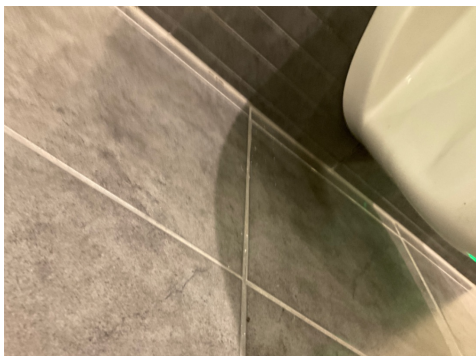
### TG 2 Sanitærutstyr og innredning

- Det er ikke påvist tilfredsstillende løsning for å synliggjøre lekkasje fra innebygget susterne.

- Det må gjennomføres ytterligere undersøkelser.

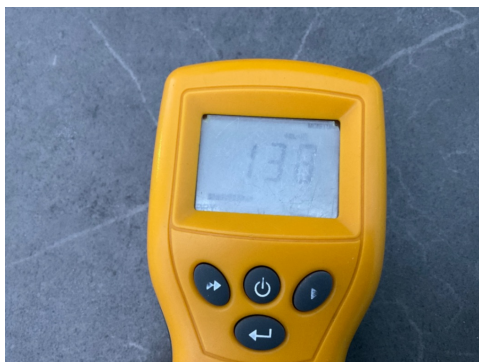
### TG 2 Sluk, membran og tettesjikt

Plastsluk (eldre, ikke skiftet ifm modernisering).

- Mer enn halvparten av forventet brukstid er passert på slukløsningen.

- Sluket må sjekkes og rengjøres jevnlig.
- Eldre sluk av plast er ofte utsatt for lekkasjer og særlig i overganger. Eventuelle lekkasjer kan medføre fuktskader på tilliggende konstruksjoner.

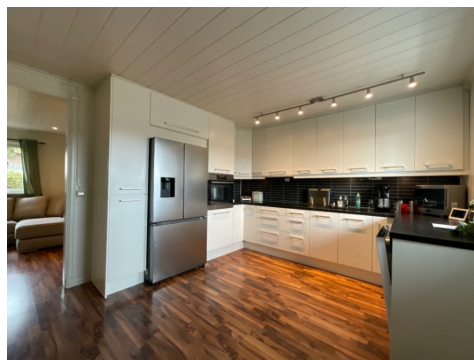
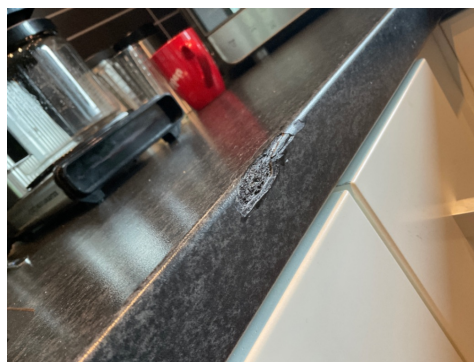
### ! TG 2 Overflater og innredning

- Det er påvist at overflater har noe skader.

- Det må foretas lokal utbedring.

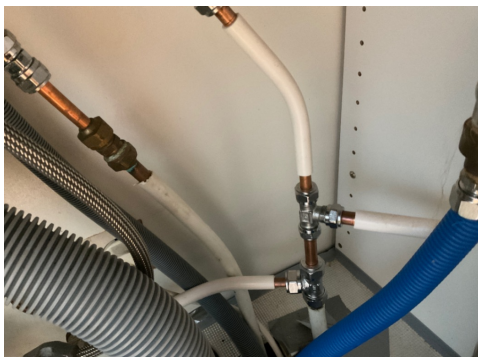
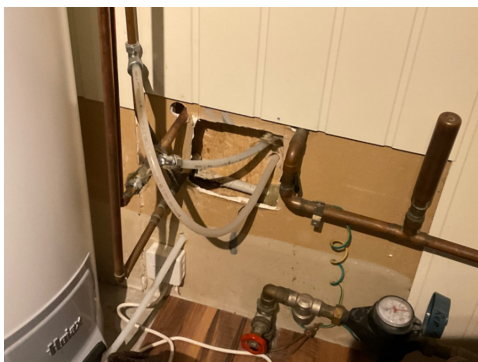
### ! TG 2 Vannledninger

- Mer enn halvparten av forventet brukstid er passert på innvendige vannledninger.

- Det er ikke behov for utbedringstiltak siden anlegget fungerer i dag, men ut ifra alder kan skader plutselig oppstå på eldre anlegg.
- I forbindelse med oppgradering av våtrom vil det være naturlig med utskiftning av rør.

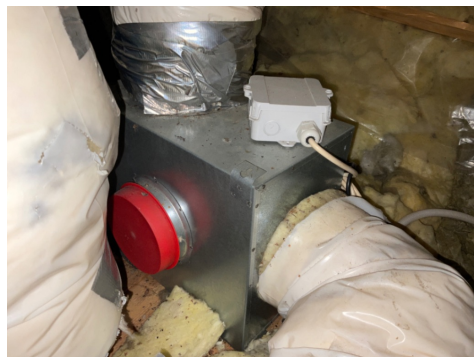
## TG 2 Ventilasjon

Det er høy alder på ventilasjonsaggregat/motorenhet til sentralavtrekk.

Ikke nødvendig med tiltak da anlegget fungerer i dag, men grunnet alder kan skader plutselig oppstå.

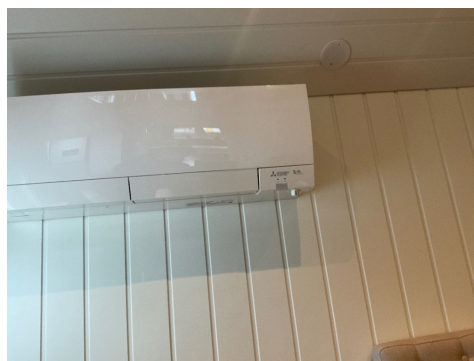
## TG 2 Varmesentral

- Det må gjennomføres ytterligere undersøkelser.

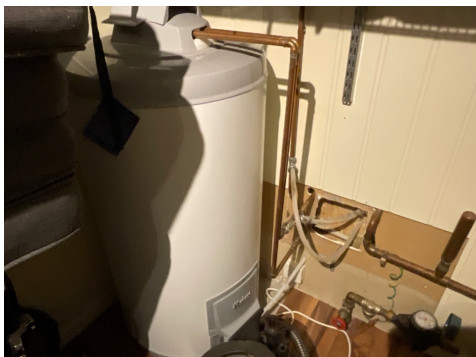
## TG 2 Varmtvannstank

- Det bør etableres tilfredsstillende avrenning eller lekkasjesikring ved varmtvannstank.

Det bør monteres et vannstoppesystem som vil stoppe vanntilførselen ved en eventuell lekkasje.

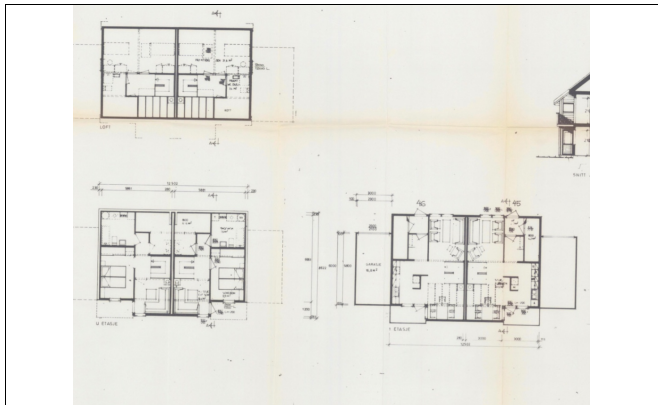
## Andre bilder

Det er avvik fra dagens bruk opp mot byggetegninger. Se vedlagt bilde bakerst i rapporten. Det er uansett alltid bruken av et rom som avgjør rommets betegnelse. Det understrekes at alle forhold knyttet til bruk, lovlighet, tilbygg m.m må undersøkes hos PBE i Fredrikstad kommune.
