Suldalsvegen 10

Tilstandsrapport

Eierskifte

Boligtype: Leilighet

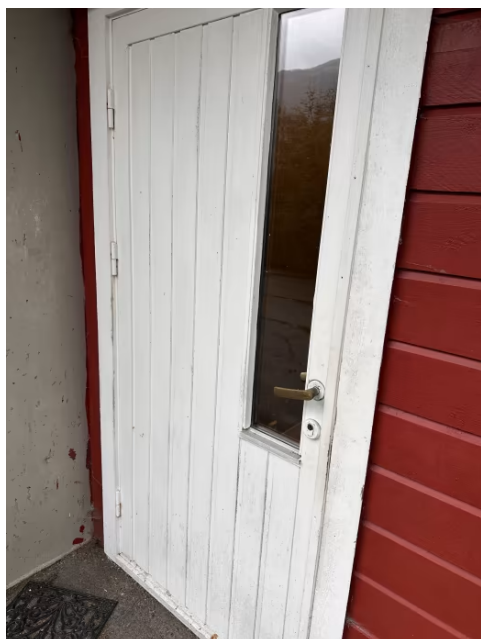
6.2 Vinduer og dører

(isolerglass over 30år) og det vil være risiko for at vindusglass punkterer

Det registreres fuktskader i karmen

Utvendig dør er slitt

Dørblad til innvendig bod mangler

TG-3

Beskrivelse	
Vinduer med 2-lags glass fra byggeår	
Er det gjennomført arbeider etter opprinnelig byggeår?	Nei
Er det påvist punkterte eller sprukne glass?	Nei
Er det påvist værslitte karmen, fuktskader eller råteskader?	Ja
Er det ved stikkprøver registrert avvik ved åpne/lukkemekanismen?	Nei
Er det påvist avvik ved utvendig tetting som beslag, vannbord, og omramming?	Nei
Oppsummering av vinduer og dører	
(isolerglass over 30år) og det vil være risiko for at vindusglass punkterer	
Det registreres fuktskader i karmen	
Utvendig dør er slitt	
Dørblad til innvendig bod mangler	
Utskifting av vinduer med skade må påregnes

Utskifting av vinduer med skade må påregnes

Utbedringskostnader: 10 000 - 50 000
