# Tilstandsrapport

Enebolig

Nordbystien 14, 2066 JESSHEIM

Befaringsdato: 04.04.2025

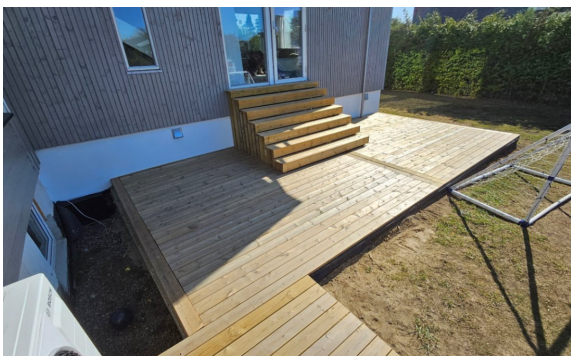
### Vurdering av avvik:

- Rekkverk må monteres for å lukke avviket.

Kostnadsestimat: Under 10 000

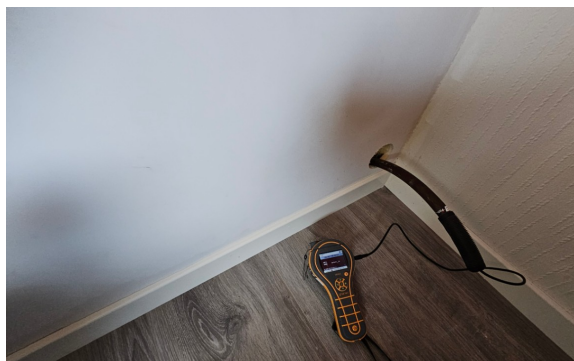
## 2. ETASJE > BAD

#### Vurdering av avvik:

- Det er avvik:

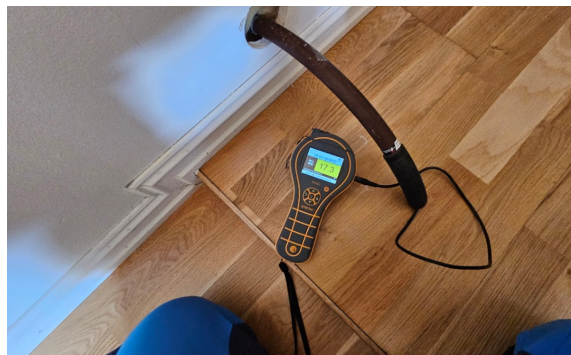
### LEILIGHET > BAD

Hulltaking er foretatt og det er påvist avvik i hulltakingen. Hulltaking er foretatt i gang. Fuktquotemåling (vekt%) i konstruksjonen ble målt til 17.

## Vurdering av avvik:

- Hulltaking er foretatt og det er påvist avvik i konstruksjonen.

## Konsekvens/tiltak

- Gjennomføre ytterligere undersøkelser og foreta utbedring av skade.

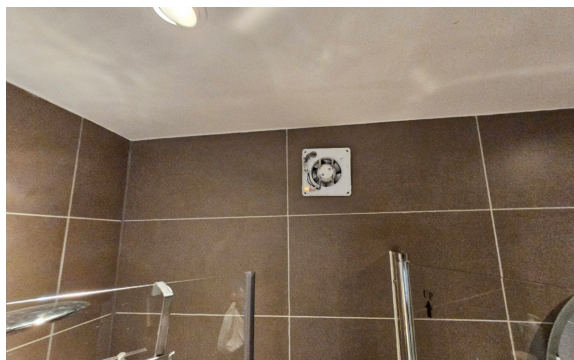
## LEILIGHET > BAD

### ! TG IU Tilliggende konstruksjoner våtrom
