# TILSTANDSRAPPORT

Myrdalsvegen 44 E  
5130 NYBORG  
4601/189/74/437/0/0

02.10.2025

Befaring utført den 01.10.2025 av:

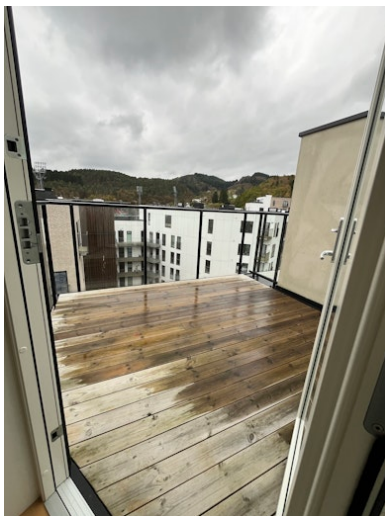
Balkong med tilkomst fra stue, oppmålt til ca 9m2.

Nei

Ja

Det ble ikke registrert forhold med behov for tiltak.

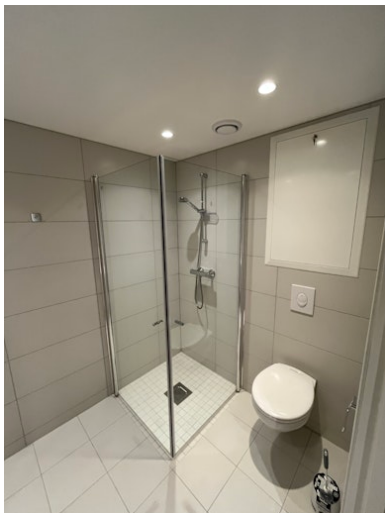
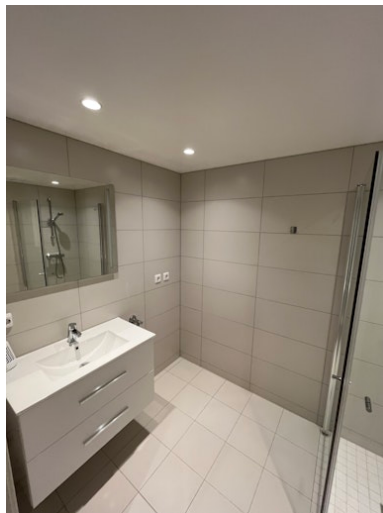
Flis på gulv og vegg, malt slett himling.

Det er utført kontroll med laser av våtrommets fall mot sluk. Det er målt fra topp overflate ved dør til topp overflate ved sluk. Det er registrert bra med fall, og rundt 2,5cm totalt.

**Totalvurdering av overflater****TG 1**

Ingen skader eller avvik avdekket på overflatene.

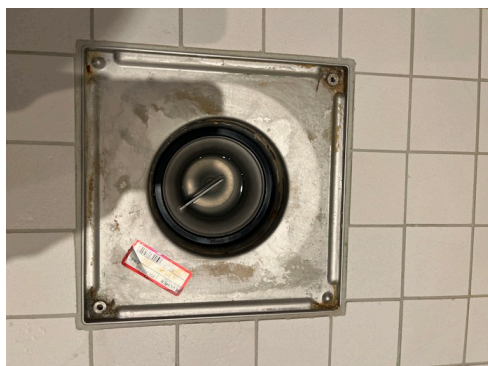
Blucher sluk og vannlås i rustfritt stål

Grunnet type sluk er ikke dette visuelt synlig.

TG 1

Ingen symptomer på svikt i tettesjikt ble avdekket.

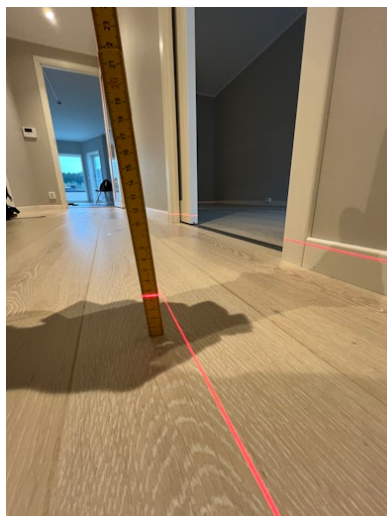
Betong

Ingen svai eller svanker avdekket på etasjeskille.

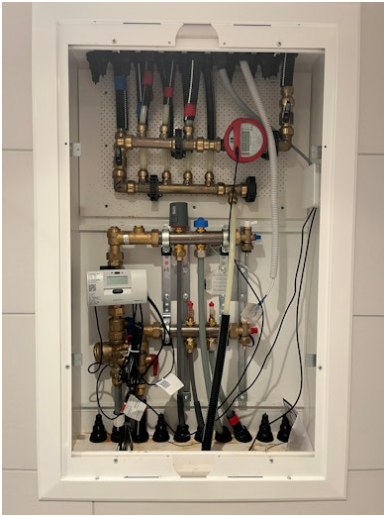
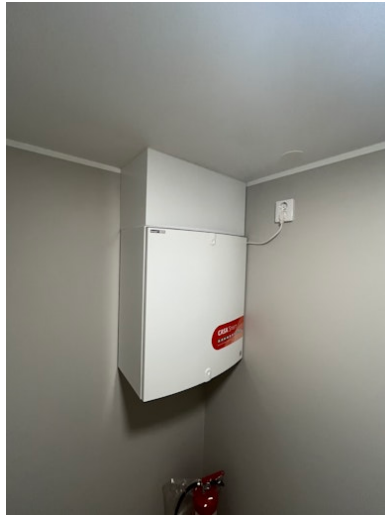
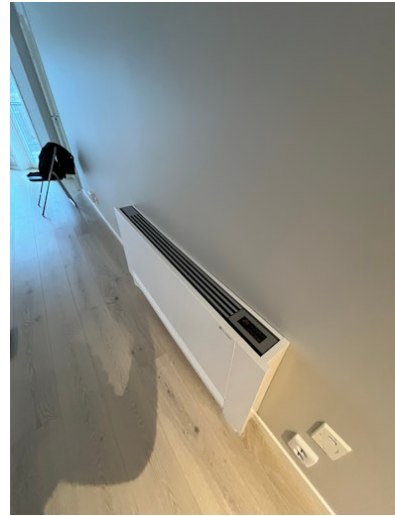
Forventet levetid på rørinstallasjon er 30-50 år.

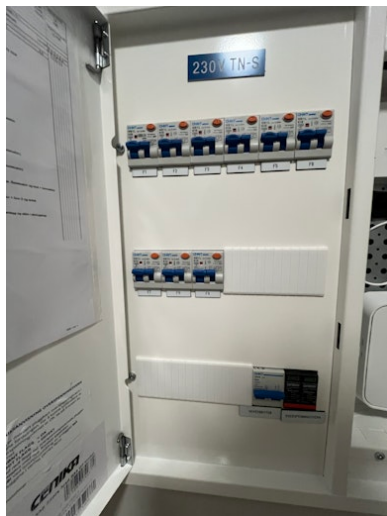
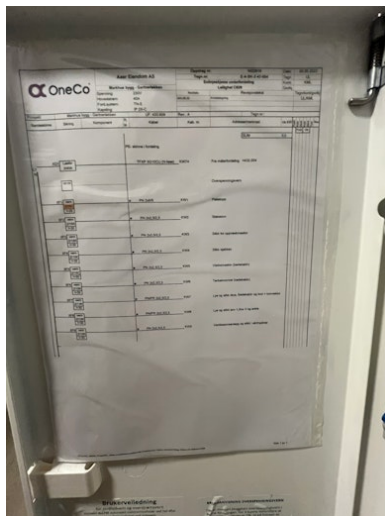
Det er likevel foretatt en enkel vurdering av anlegget basert på selgers informasjon og besiktelse av synlige deler i boligen. Undersøkelsen er basert på spørsmål og punkter fra forskriften Tryggere Bolighandel som ble vedtatt 01.01.2022.

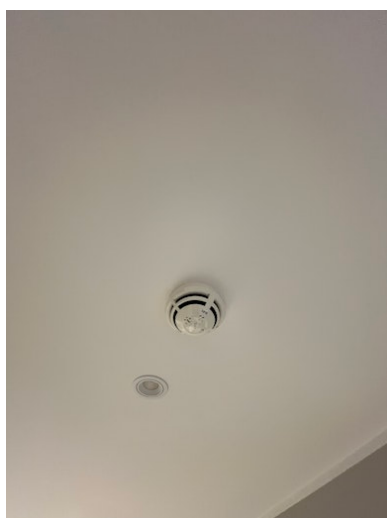
Ja, ikke funksjonstestet.
