# Tilstandsrapport

Leilighet

Kapteinvegen 11G , 7713 STEINKJER

Rapportdato: 05.02.2026

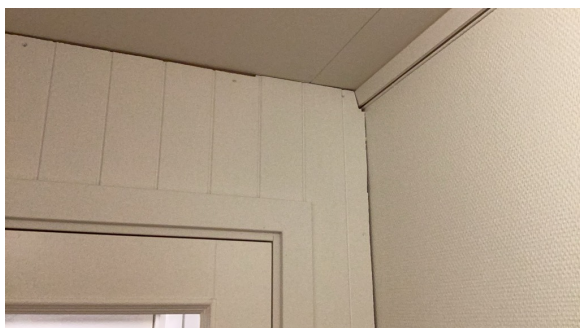
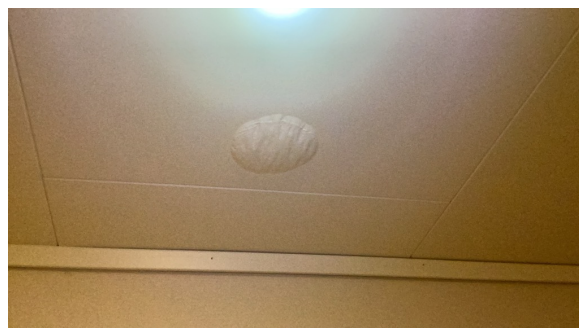
## TG 2 Overflater - 2

Himling i bod og listverk i gang.

Registrert folieslipp i himling på bod, manglende listverk ved vegg mellom entré og gang.

Lokale utbedringer.

Ref. selgers opplysninger: Manglende listverk vil bli utbedret før salg.

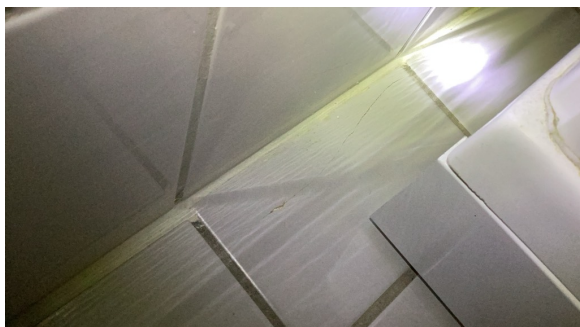
### ! TG 2 Overflater Gulv

- Det er påvist at noen fliser har bom (hulrom under).
- Det er påvist sprekker i fliser.

Sprekk i flis under vindu.

• Selv om bom eller hull lyd ikke alltid er et umiddelbart problem, bør det overvåkes nøye før eventuell utvikling i sprekker i flisfuger e.l. oppstår. Dette må en foreta tiltak for, for å begrense utviklingen.

Jevnlig oppfølging av sprekk i flis. Sprekk i fliser kan også være en indikasjon på bevegelser og fare for skader i tettesjiktet. Ingen negative utslag ved fuktsøk på sprekk i flis.

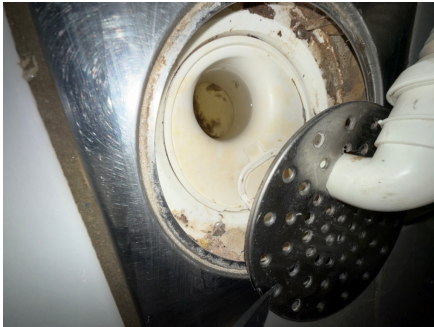
### ! TG 2 Sluk, membran og tettesjikt

Det er plastsluk og smøremembran med ukjent utførelse.

- Mer enn halvparten av forventet brukstid er passert på membranløsningen.

- Det er viktig å merke seg at levetiden til en membran varierer basert på kvalitet, installasjon og bruk. Eldre membraner kan bli sprø og sprekke opp, noe som fører til at de mister sin vanntettende funksjon. Dette kan resultere i vannlekkasjer gjennom vegger og gulv og fuktskader.
- Overvåk tilstanden jevnlig. For å få tilstandsgrad 0 eller 1 må tettesjiktet skiftes ut, men tidspunktet for når dette er nødvendig er vanskelig å si noe om.

Fortsatt bruk av dusjkabinett med direkte avrenning i sluk anbefales.  
Jevnlig rens av sluk.

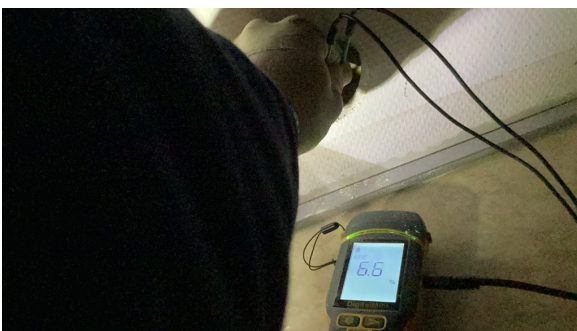
### TG 0 Tilliggende konstruksjoner våtrom

Hulltaking er foretatt uten å påvise unormale forhold. Hulltaking er foretatt fra soverom.

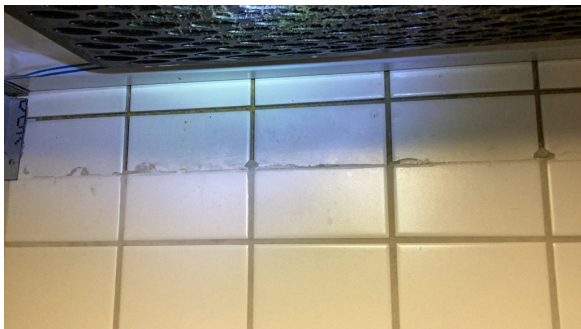
### TG 2 Overflater og innredning

Registrert svelling og avskallinger på bunnplate under vask.  
Manglende flisfuger under ventilator.

Lokale utbedringer.

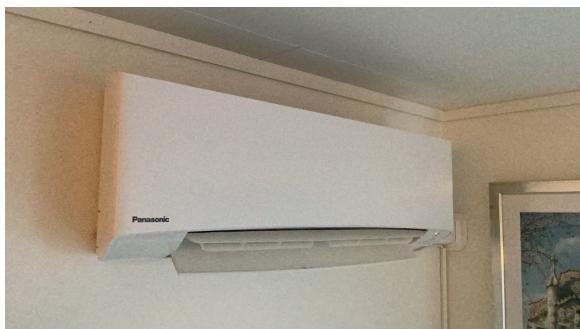
### TG 2 Varmesentral

Luft til luft varmepumpe etablert på kjøkken.  
Opplyst montert i 2022.

- Det har ikke vært avholdt service på anlegget senere år.

Anbefalt service er hvert andre år.

Service anbefales.
