Eivind Torps veg 2 2408 ELVERUM

Tilstandsrapport Eierskifte

Boligtype: Leilighet i boligblokk

Byggeår: 2019

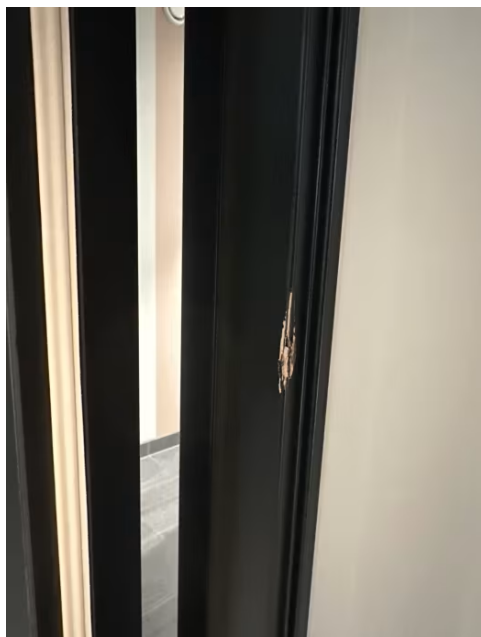
Viser hakk i karm ved ytterdør.

Hakk i dørkarm ved ytterdør registreres.

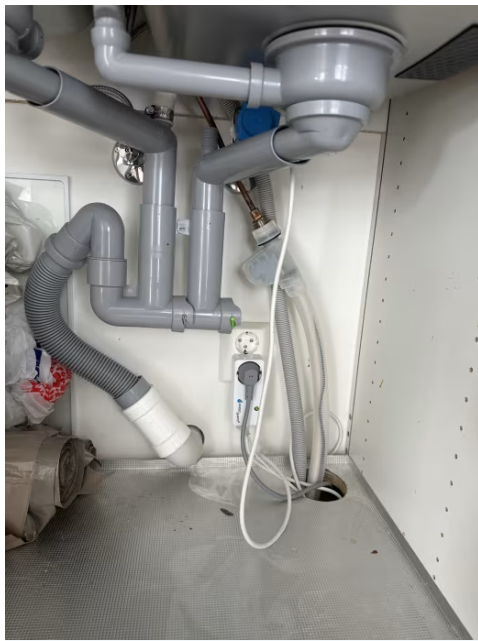
Viser vann og avløpsinstallasjoner under kum.

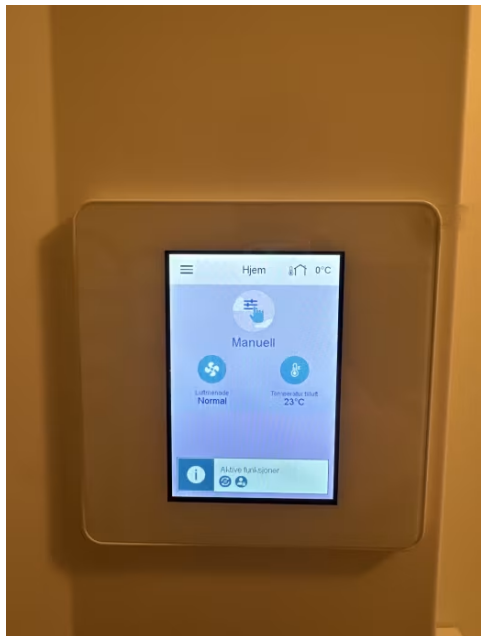
Viser display aggregat, ingen feilmeldinger registrert.

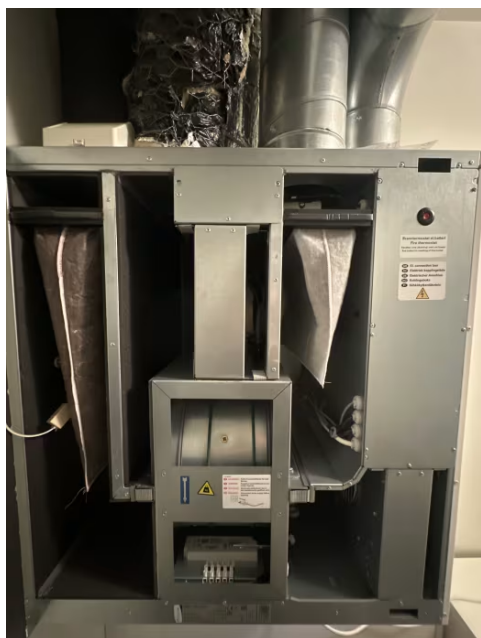
Viser innvendig balansert ventilasjonsaggregat, ingen tegn til fukt eller mugg i filter.

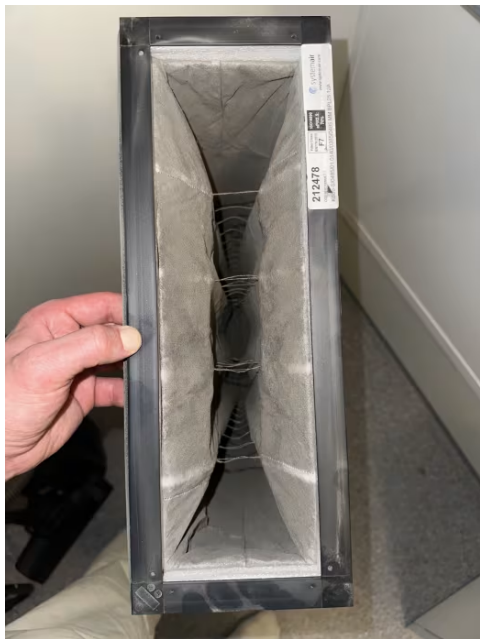
Filter anbefales skiftet.

For å sikre et godt inn klima bør anlegg og kanaler rengjøres jevnlig. Filter bør byttes to ganger i året. Ventilasjonsaggregatet bør rengjøres en gang i året, og storrengjøringen av selve ventilasjonsanlegg- og kanaler bør ha en intervall på hvert fjerde år. Ventiler anbefales rengjort. Filter i aggregat anbefales skiftet.

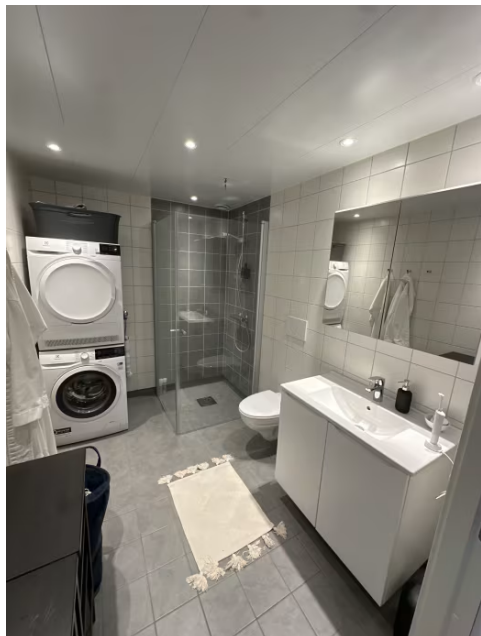
Det er ikke etablert noen drengåpning for synliggjøring av eventuell lekkasje fra innebygget sistene, og det er ikke framlagt noen dokumentasjon på annen godkjent løsning.

Viser baderomsinnredning, vegghengt toalett med innebygget sistene, dusjhjørne med glassdører og opplegg for vaskemaskin og tørketrommel.

Det er ikke etablert noen drepsåpning for synliggjøring av eventuell lekkasje fra innebygget sisterner, og det er ikke framlagt noen dokumentasjon på annen godkjent løsning.

Dokumentasjon av annen godkjent løsning for innebygget sistene bør fremskaffes.

Det bør vurderes å etablere en Watherguard i tilknytning til innebygget sistene uten drengåpning.

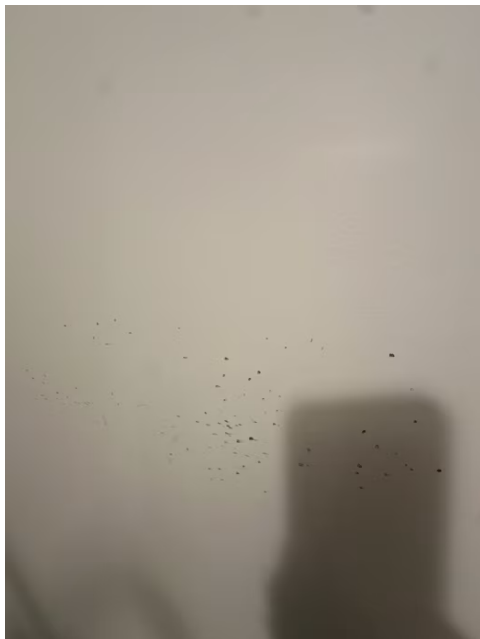
Det registreres hakk/sår i vegg på teknisk rom.
