# Tilstandsrapport

📍 Solvangvegen 22J , 2318 HAMAR

# gnr. 1, bnr. 1775

Rapportdato: 08.05.2026

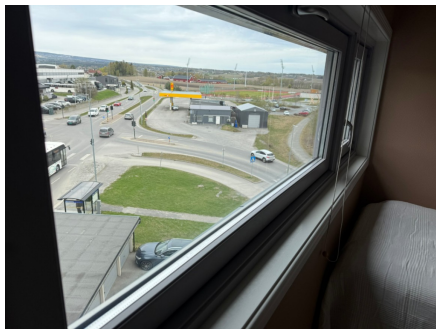
### TG 1 Vinduer

Vinduer med karmen av tre, og to-lags glass.

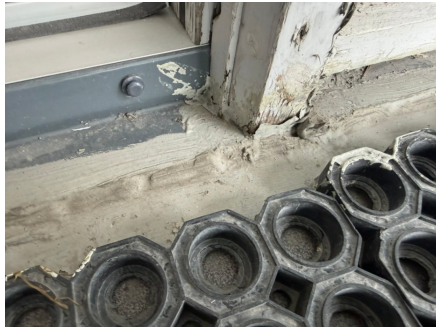
Det er opplyst om tidligere fuktinntrengning ved entrédør fra svalgang, og at dette har hatt sammenheng med utetthet i membran/tetteløsning ved døren. Det er utført enkel lokal reparasjon på utsiden i regi av borettslaget, og det er opplyst at det ikke har kommet inn fukt etter dette. Det ble utført fuktsøk på innsiden ved døren uten å registrere forhøyede fuktverdier. Forholdet medfører likevel usikkerhet rundt tidligere fuktbelastning og varigheten av den lokale reparasjonen.

Det bør innhentes dokumentasjon på utført reparasjon, dersom dette finnes. Området ved entrédøren bør følges opp ved nedbør/snøsmelting, og ytterligere utbedring bør utføres dersom det registreres nye tegn til fuktinntrengning.

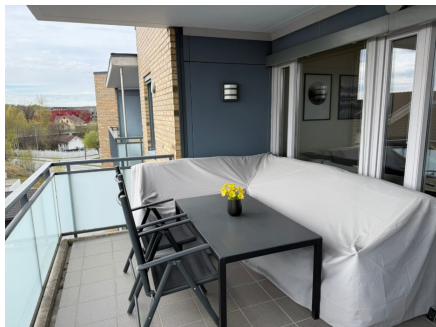
Det er registrert riss i flisfuger og bom i enkelte fliser på balkong. Det er også registrert riss i betongdekke og tegn til at rekkverket har beveget seg noe fra ytterveggen. Forholdene indikerer bevegelser og svekkelser i overflater og tilstøtende konstruksjoner. Dette medfører økt risiko for videre oppsprekking, frostsprengning og fuktinntrengning i balkongkonstruksjonen over tid.

Skadde/manglende fuger bør utbedres. Fliser med bomlyd bør følges opp og utbedres dersom de løsner eller skadeutviklingen øker. Riss i betongdekke og forhold ved rekkverksinnfesting bør undersøkes nærmere og utbedres for å hindre videre skadeutvikling.

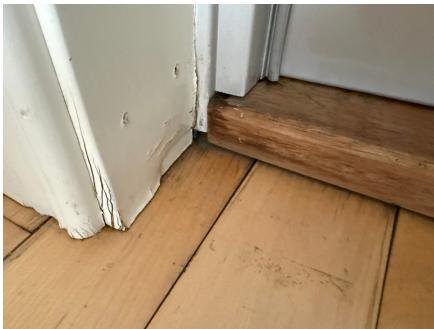
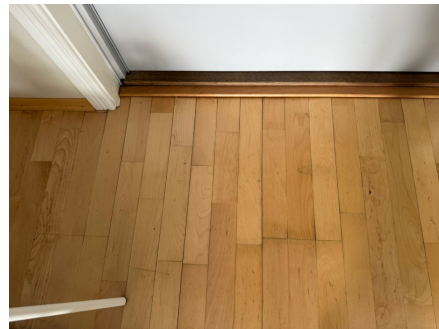
Basert på alder så vurderes innvendige overflater i hovedsak som funksjonelle med normal bruksslitasje. TG2 er satt med bakgrunn i at det ved entrédør er registrert fuktskadet parkett og svelleskader i MDF-utforing. Forholdet vurderes å ha sammenheng med tidligere fuktinntrengning ved entrédøren, se eget punkt om dører. Fuktskadene medfører redusert overflatekvalitet lokalt og økt risiko for videre skadeutvikling dersom området på nytt blir utsatt for fukt. Forholdet er lokalt ved entrédør. Det er opplyst at tidligere fuktinntrengning skyldes forhold ved ytterdør/svalgang, og at borettslaget har vært involvert i utbedring på utsiden. Endelig ansvarsfordeling for eventuelle tiltak er ikke vurdert i rapporten.

Skadet parkett og MDF-utforing ved entrédør bør utbedres eller skiftes lokalt. Videre tiltak bør ses i sammenheng med tidligere utført reparasjon ved entrédøren og eventuell ny fuktinntrengning.

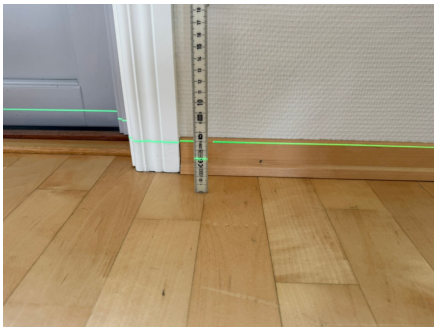
Leiligheten har etasjeskille i betong. Kontroll av etasjeskille utføres med nivelleringslaser. Det tas stikkprøver i to retninger i minst to rom per etasje der det lar seg gjøre. Ingen vesentlige avvik ble registrert. Målt lokalt avvik er <10mm og totalt avvik <15 mm pr. rom.

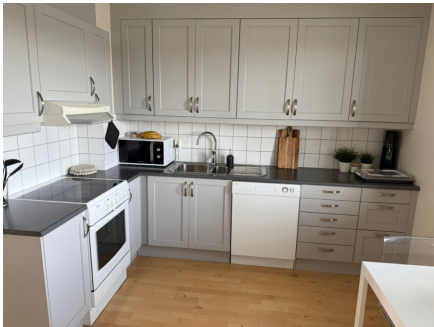
Innredningen er fra Norema. Innredning med profilerte fronter. Benkeplate av laminat. Nedfelt oppvaskkum med ett-greps kjøkkenarmatur. Benkeskapsbelysning og stikkontakter over kjøkkenbenk. Frittstående komfyr, oppvaskmaskin og kjøleskap. Gulvflater belagt med parkett. Vegg- og himlingsflater i malte flater og malte tapetserte flater. Fliser mellom kjøkkenbenk og overskap.

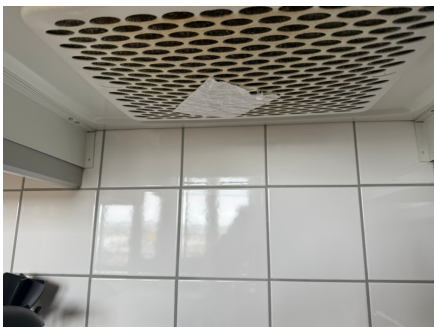
Ventilator i overskap som i tillegg styrer mekanisk avtrekksventilasjon i leiligheten. Kjøkkenventilatoren er testet med papir og det registreres sug i kanalen.

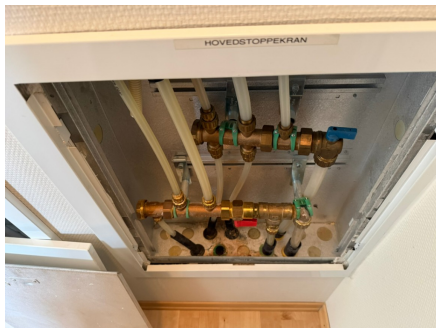
Det er registrert ubrukte utstansinger i bunnen av fordelerskap for vannledninger, forseglet med et tapelignende materiale på undersiden. Løsningen fremstår som vanlig utførelse fra oppføringstidspunktet, men vurderes som lite varig. Ved en eventuell drypplekkasje er det risiko for at vann ikke ledes synlig ut via skapets drenerør, men i stedet svekker forseglingen og drypper ut i veggkonstruksjonen. Det er også registrert at stoppekran for kaldtvann ikke stenger helt, noe som gir redusert mulighet for sikker avstenging av vann ved lekkasje eller vedlikehold.

Ubrukte utstansinger i fordelerskapet bør tettes med egnet og varig løsning tilpasset skapet. Stoppekran for kaldtvann bør utbedres eller skiftes av rørlegger.

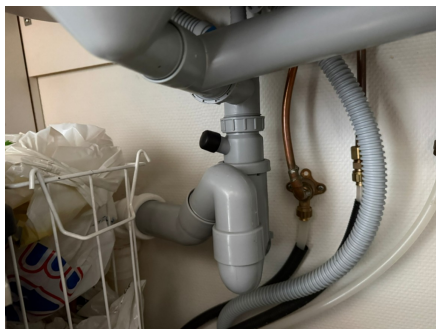
Synlige avløpsrør i plast og støpejern.

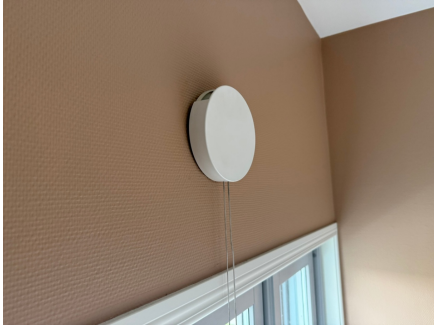
Det er registrert lite trekk i avtrekk på bad og bod. Ved oppstart av kjøkkenventilator blåser det luft inn fra avtrekk på bad og bod. Dette tyder på ubalanse i ventilasjonsanlegget og/eller mangelfull avtrekksfunksjon. Det ble ikke opplyst om eller registrert synlige følgeskader ved befaring, men forholdet medfører økt risiko for redusert luftutskifting, luktoverføring, høy luftfuktighet og kondens over tid.

Ventilasjonsanlegget bør undersøkes av ventilasjonstekniker, med måling av luftmengder og kontroll av anleggets funksjon. Eventuelle avvik bør utbedres i tråd med anbefaling fra ventilasjonstekniker. Selger informerer om at forholdet er meldt til borettslaget/styret for videre oppfølging.

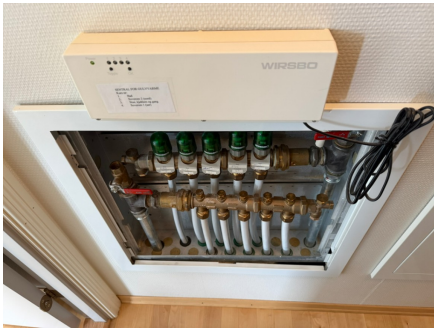
Leiligheten er oppvarmet med vannbåren gulvvarme tilknyttet felles fjernvarmeanlegg.
