Tilstandsrapport

Fritidsbolig

Røyrlø 19, 5600 NORHEIMSUND

Rapportdato: 11.10.2024

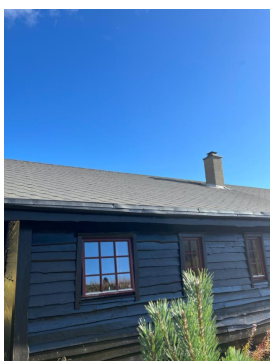
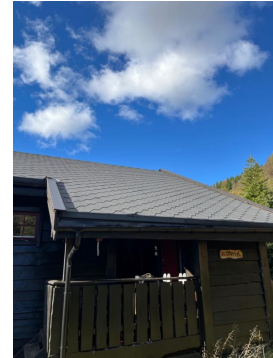
TG 2 Nedløp og beslag

Renner og nedløp av god kvalitet, er kontrollert for generell slitasje, utførelse og eventuelle avvik.

- Det er ikke tilfredsstillende bortledning av vann fra taknedløp ved grunnmur.
- Det mangler snøfangere på hele eller deler av taket, men det var ikke krav om dette på byggemeldingstidspunktet.
- Det mangler tilfredsstillende adkomst til pipe for feier.
- Det er avvik:

Renner har lokal skade

- Tiltak:
- Det er ikke krav om utbedring opp til dagens krav.

Oppgradering må påregnes

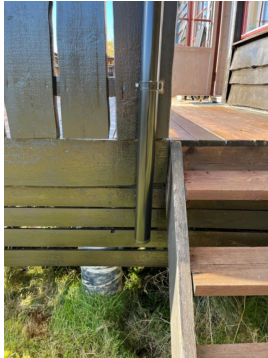
Veggkonstruksjon

Det er bindingsverk konstruksjon fra byggeår med liggende trekledning som er utlekket og har god lufting.
Det er kontrollert for generell slitasje, utførelse og andre mulige avvik.

- Det er avvik:

Jevnlig tilsyn anbefales

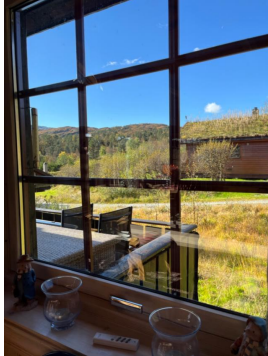
TG 2 Dører

Ytterdør og terrassedører med glassfelt.
Dører fremstår med normal bruksslitasje.

- Det er påvist avvik rundt innsetningsdetaljer.

Det anbefales at ytterdør monteres.

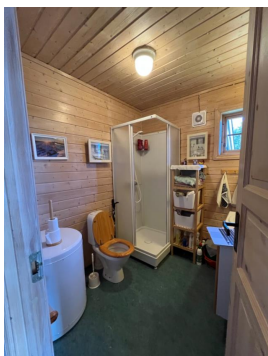
TG 2 Overflater vegger og himling

Vegger og himling er sjekket for utførelse og eventuelle skader.

- Det er vindu/dør med ikke fuktbestandige materialer i våtsonen (ved vask, dusj, badekar, osv.), løsningen eller byggematerialet er uegnet

Jevnlig tilsyn og vedlikehold av overflater generelt anbefales

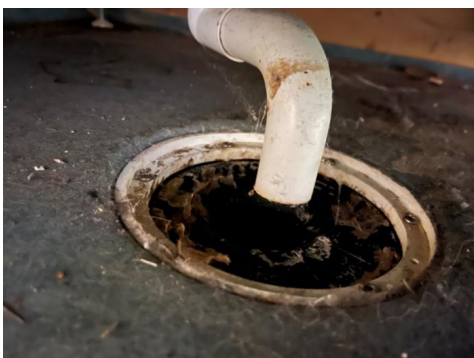
! TG 2 Sanitærutstyr og innredning

- Det er avvik:

Fungerer med dette avvik
