# Bjønnåsen hyttegrend 96

## 2420 TRYSIL

### Tilstandsrapport

### Eierskifte

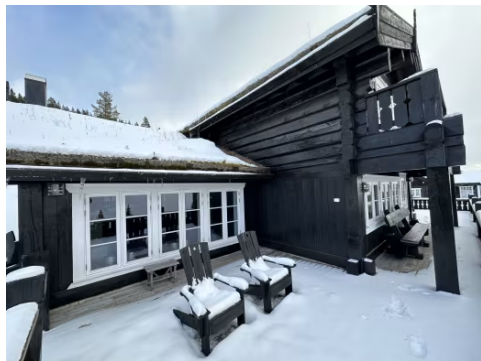
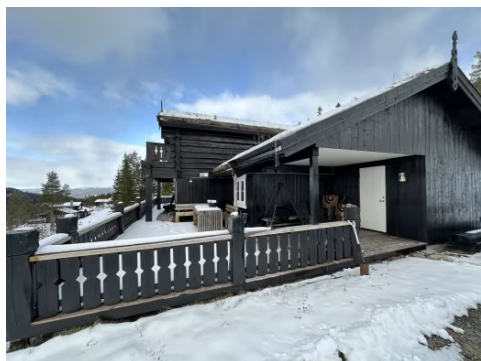
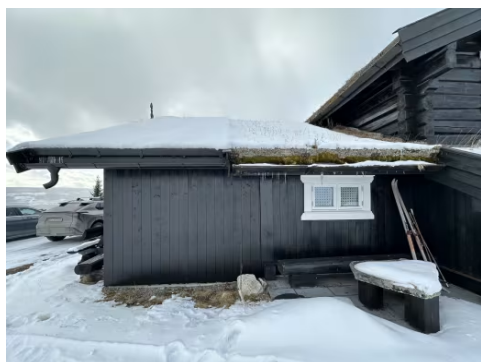
Terrasse, balkong og plattinger er snødekt og ikke kontrollert.

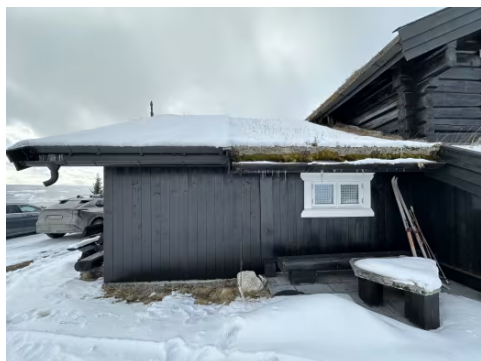
Viser takrenner av tre og metall.

Takrenner i tre har punktvis lekkasjer. Takrenner av tre med vedlikeholdsbehov.

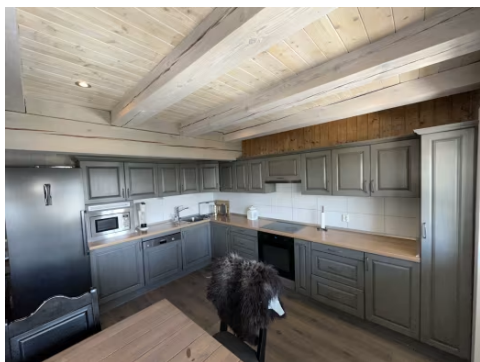
Viser kjøkkeninnredning og hvitevarer.

Fronter med justeringsbehov. Fast sokkel uten kontrollmuligheter. Det registreres sprekker i flisfuger.

Det er ikke påvist tegn på at det er montert lekkasjedeteksjon ved oppvaskmaskin/oppvaskkum, dette er et krav på kjøkkenet utifra alder.

Med tanke på sikkerhet anbefales det å ettermontere vannstoppeventil og komfyrvakt.

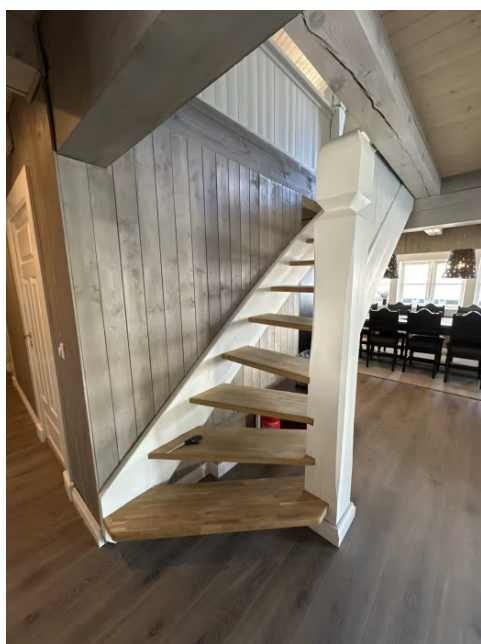
Rekkverk måles til en høyde under 90cm.

Trappen er en åpen tretrapp. Åpninger mellom trinn er over 10cm og utgjør en risiko for små barn og dyr.

Det mangler håndløper på vegg i trappeløpet.

Viser trapp mellom etasjene.

Det anbefales å redusere avstanden mellom trinn slik at åpningen ikke overstiger 10cm.

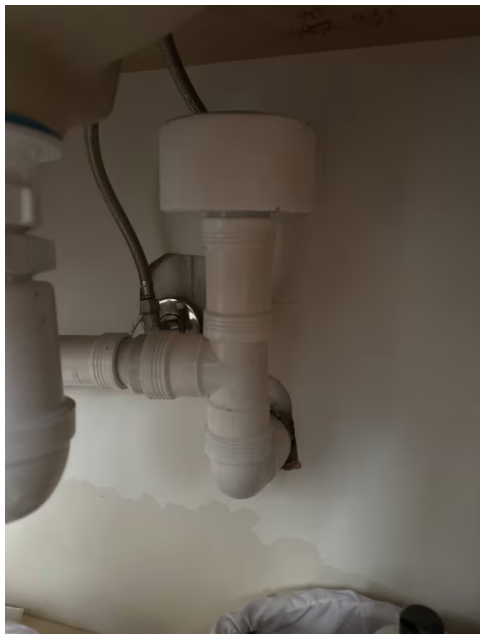
Det er ikke påvist tilfredsstillende lufting av avløpsanlegget. Kloakk er ikke luftet over tak. Lufting med vakumventil.

Viser lufting med vakumventil på bad i 1.etasje

Anbefaler ytterligere undersøkelser av lufting av avløpsanlegget.

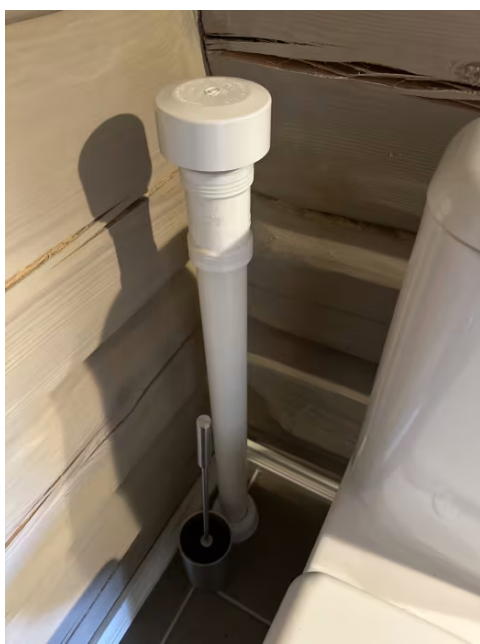
Viser vakumventil på bad i 2.etasje.

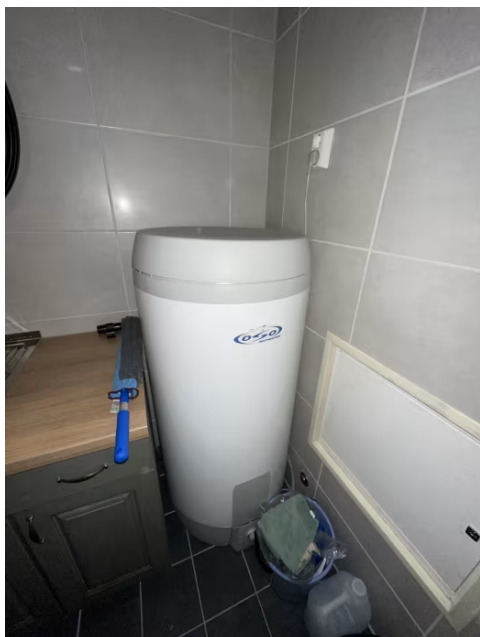
Det er ikke påvist tilfredsstillende el-tilkobling av varmtvannstank iht. gjeldende forskrift.

Viser bereder plassert på vaskerom.

Det bør etableres tilfredsstillende el-tilkobling etter gjeldende forskrift, fast tilkobling.

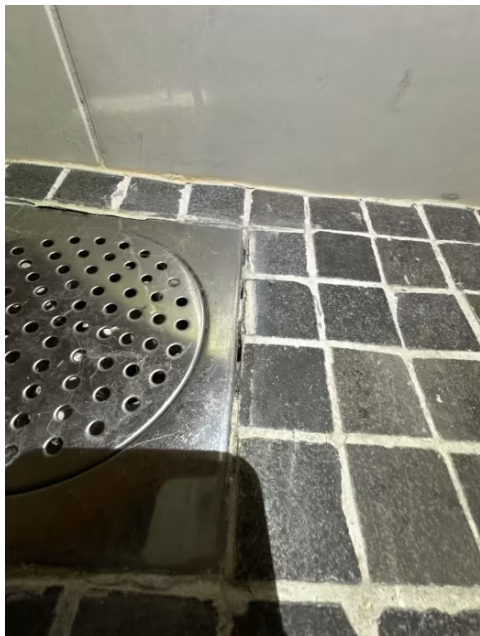
Viser utettheter rundt slukrist.

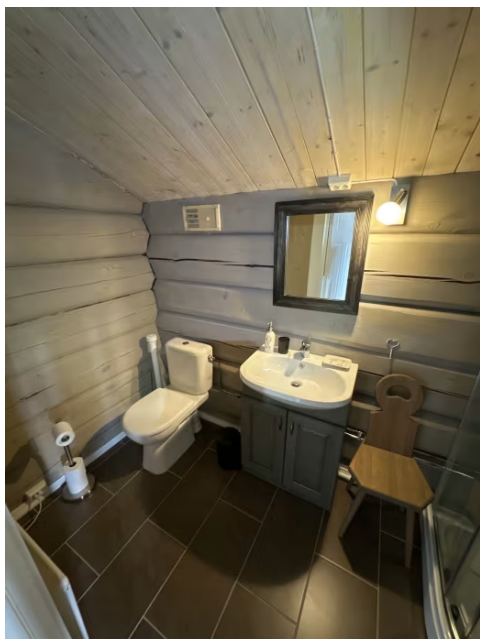
Viser lufting av avløpsanlegget, gulvstående toalett og baderomsinnredning.

Det er ikke etablert sluk i gulv. Det er ikke synlig membran/tettesjikt på badet. Det registreres utettheter ved rørgjennomføringer i gulv. Det er benyttet uegnede materialer i våtsonen. Ved lekkasje på våtrommet vil det kunne oppstå store skader.

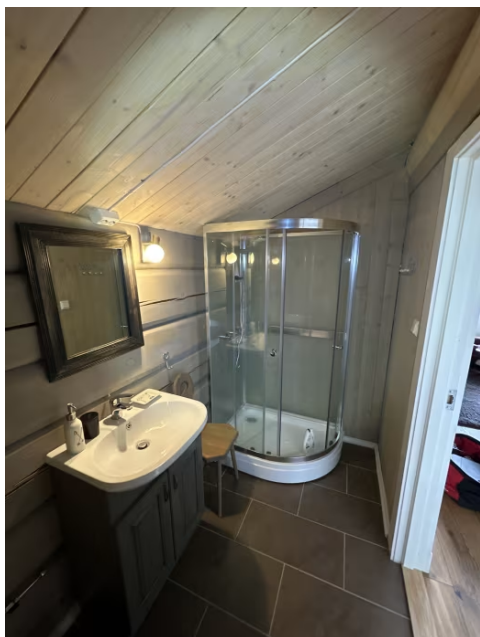
Viser dusjkabinett.

**Det er behov for totalrenovering av våtrommet!**
