Bjønnåsen hyttegrend 96

2420 TRYSIL

Tilstandsrapport

Eierskifte

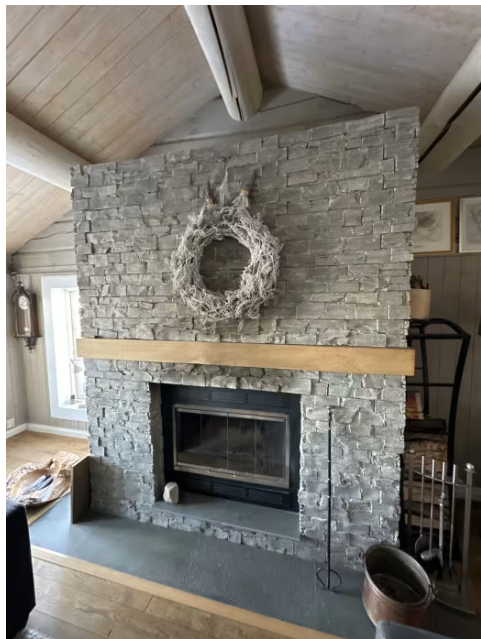
Viser ildsted i stue 1.etasje

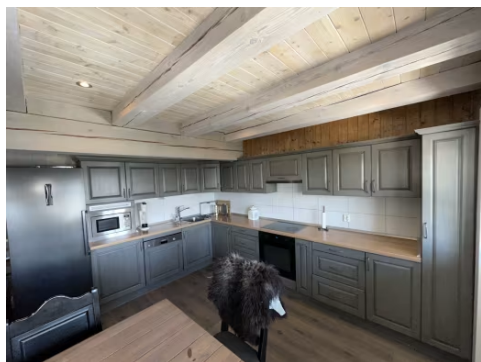
Viser kjøkkeninnredning og hvitevarer.

Fronter med justeringsbehov. Fast sokkel uten kontrollmuligheter. Det registreres sprekker i flisfuger.

Det er ikke påvist tegn på at det er montert lekkasjedeteksjon ved oppvaskmaskin/oppvaskkum, dette er et krav på kjøkkenet utifra alder.

Med tanke på sikkerhet anbefales det å ettermontere vannstoppeventil og komfyrvakt.

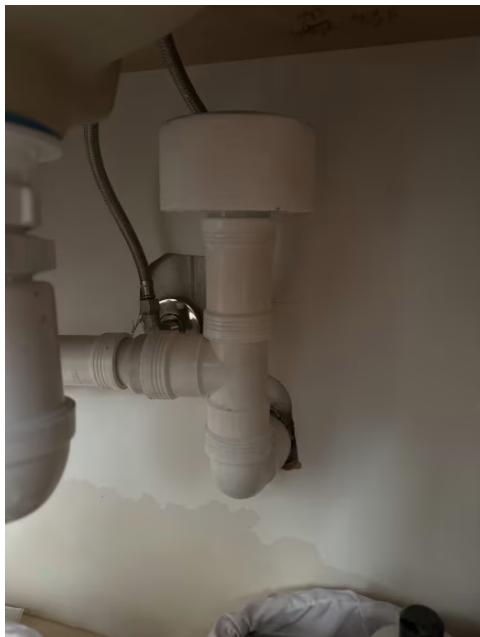
Det er ikke påvist tilfredsstillende lufting av avløpsanlegget. Kloakk er ikke luftet over tak. Lufting med vakumventil.

Viser lufting med vakumventil på bad i 1.etasje

Anbefaler ytterligere undersøkelser av lufting av avløpsanlegget.

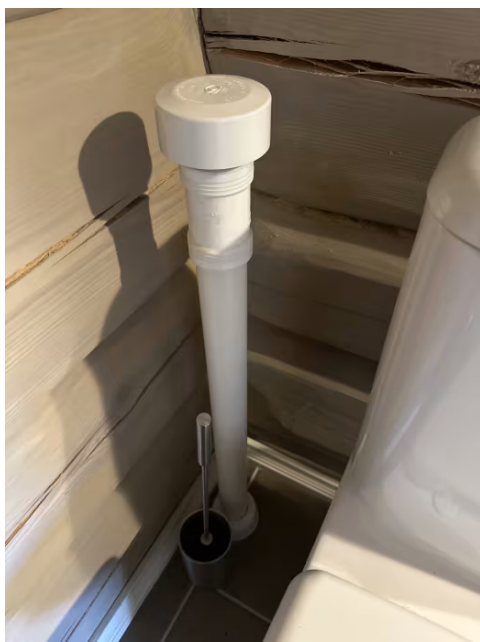
Viser vakumventil på bad i 2.etasje.

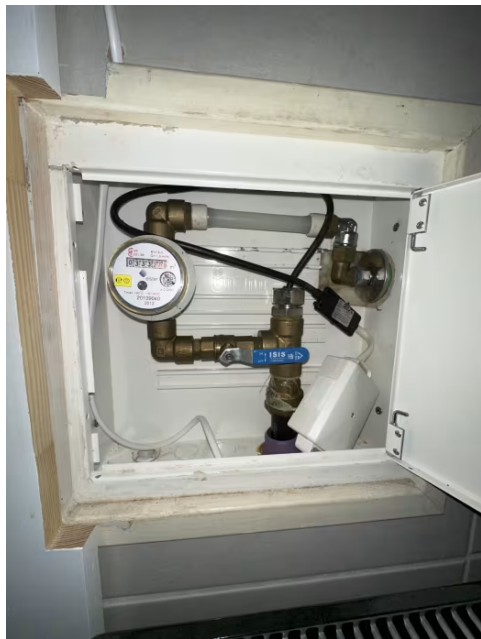
Viser vanninntak, hovedstoppekran og vannmåler.

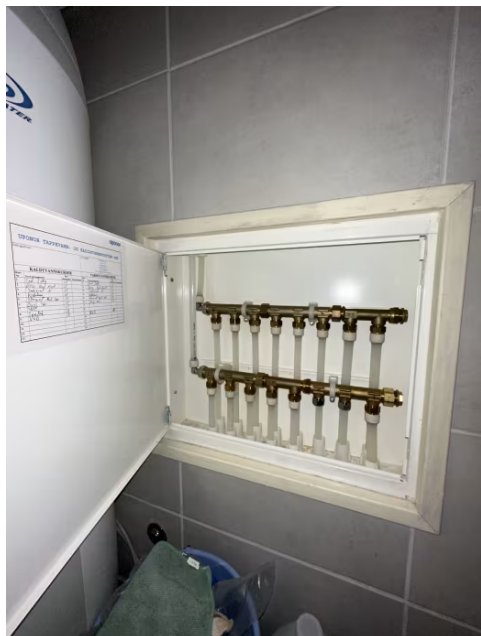
Viser fordelerskap plassert på vaskerom.

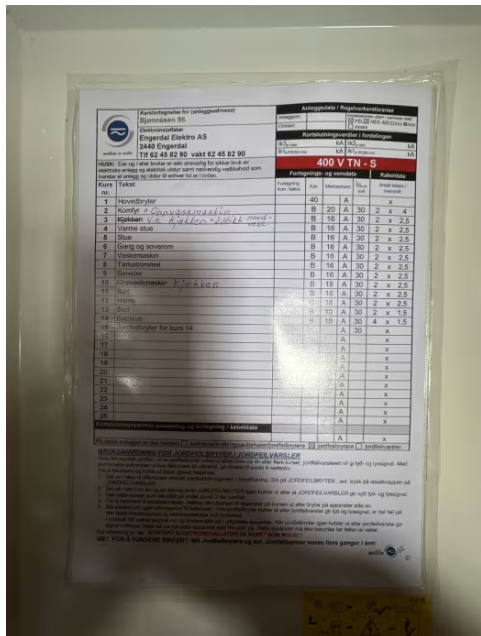
Viser kursfortegnelse.

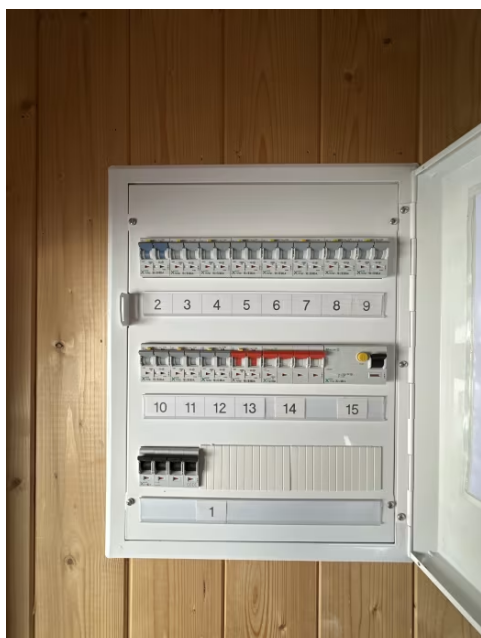
Viser sikringskap plassert i bod med utvendig adkomst.

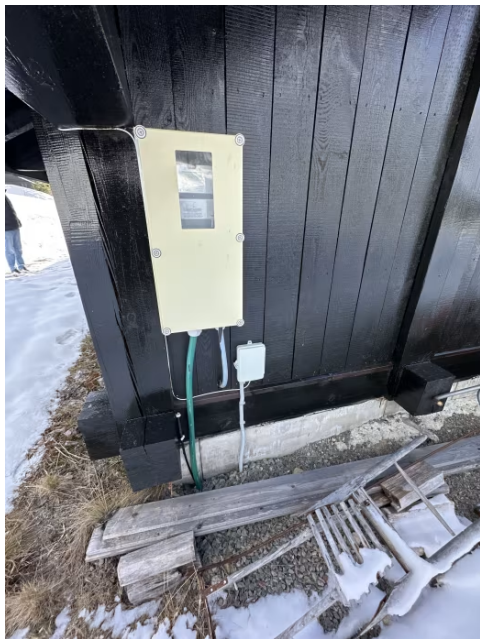
Viser utvendig målerskap.

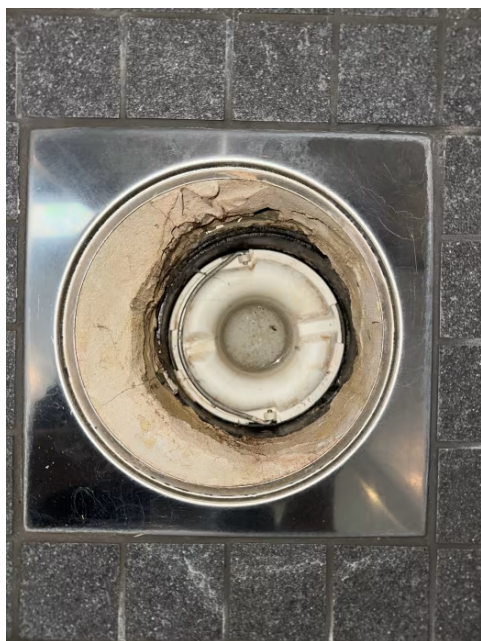
Viser sluk i dusjonen.

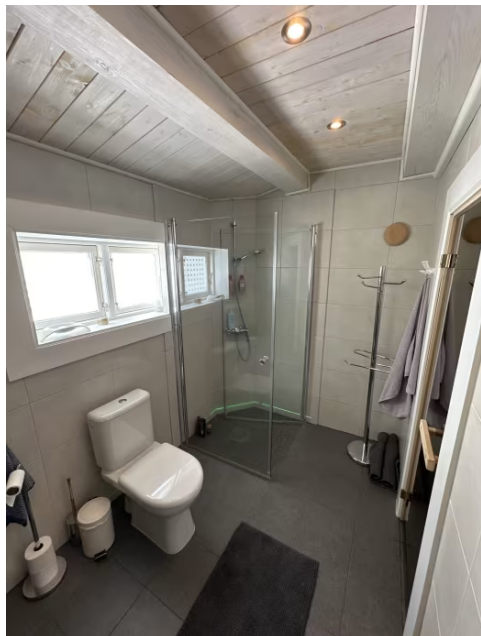
Viser dusj og gulvstående toalett.

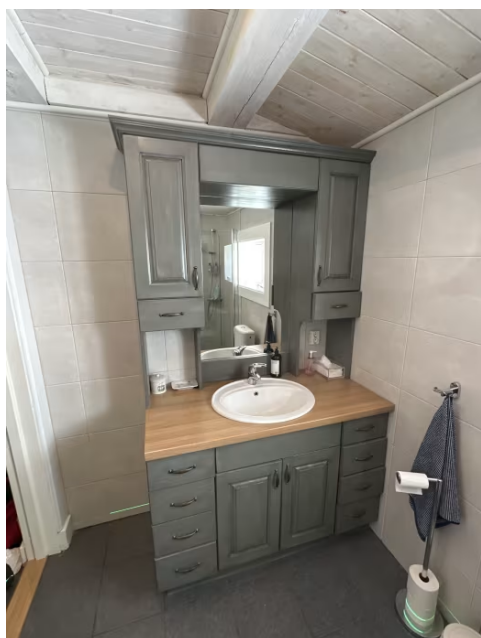
Viser baderomsinnredning.

Det er etablert baderomsinnredning, nedfelt vask med 1-greps blandebatteri. Gulvstående toalett. Innfellbare dusjvegger, veggmontert termostatbatteri og dusjgarnityr. Fuktskjolder på bakplate ved innredning, tørt på befaringen.

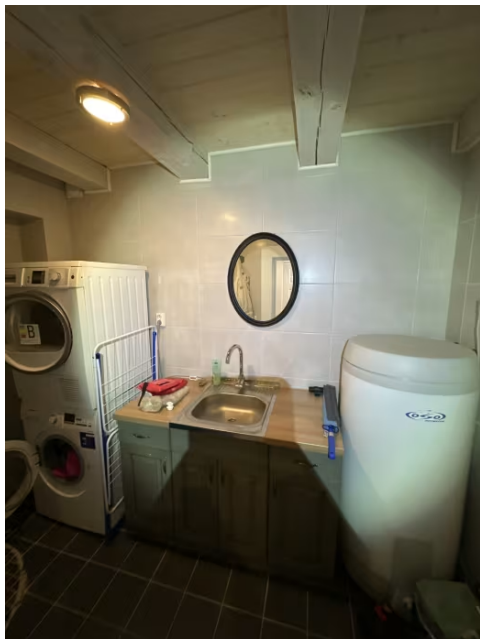
Viser innredning, bereder og opplegg for vaskemaskin.

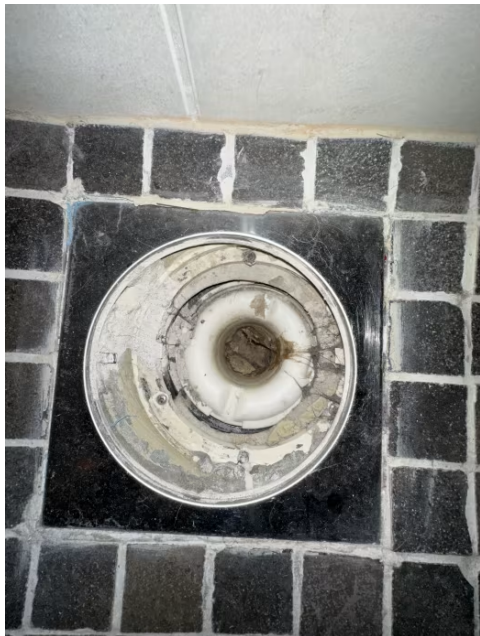
Viser sluk.

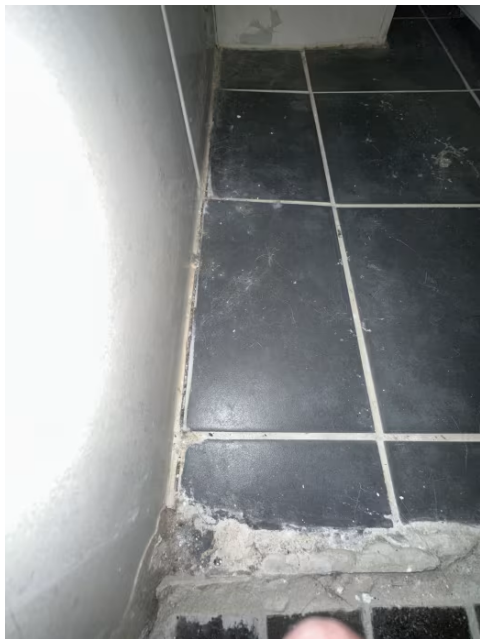
Det registreres riss / sprekker i flisfuger på vegg. Det registreres riss / sprekker i flisfuger på gulv.

Viser spekk i overgang gulv og vegg.

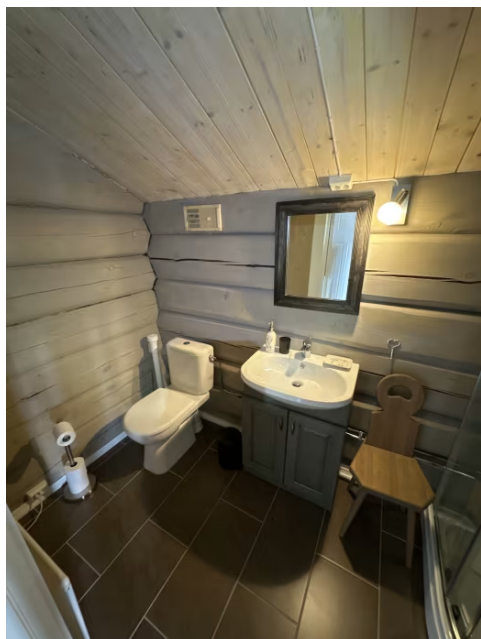
Viser lufting av avløpsanlegget, gulvstående toalett og baderomsinnredning.

Det er behov for totalrenovering av våtrommet!

Det er ikke etablert sluk i gulv. Det er ikke synlig membran/tettesjikt på badet. Det registreres utettheter ved rørgjennomføringer i gulv. Det er benyttet uegnede materialer i våtsonen. Ved lekkasje på våtrommet vil det kunne oppstå store skader.

Ved renovering, påse at alle forhold med tettesjiktet, våtsonen og sluk dokumenteres.

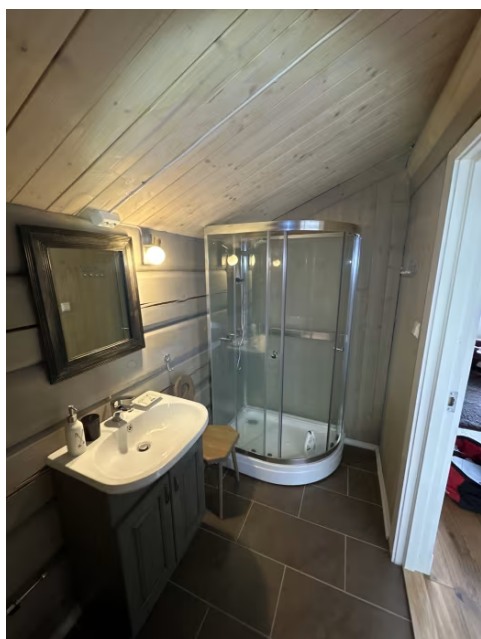
Viser dusjkabinett.

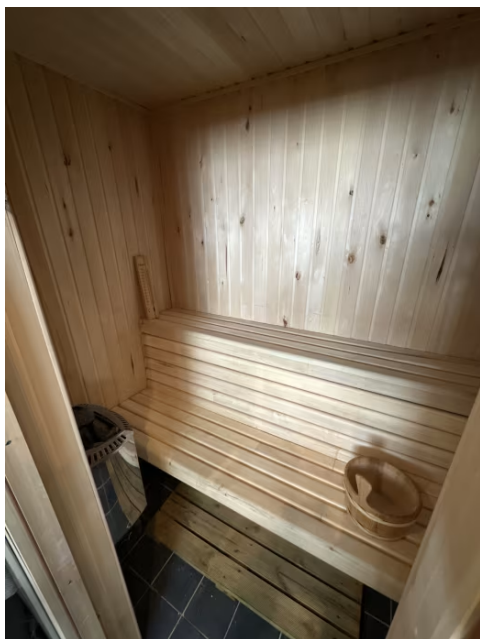
Viser badstue

Dokumentasjon på utførelsen av sluk bør innhentes/kontrolleres.
