# Tilstandsrapport

Bedehus menighetshus

Østre Rødenesveien 1485 , 1870 ØRJE

Oppdragsnr.: 12472-1863

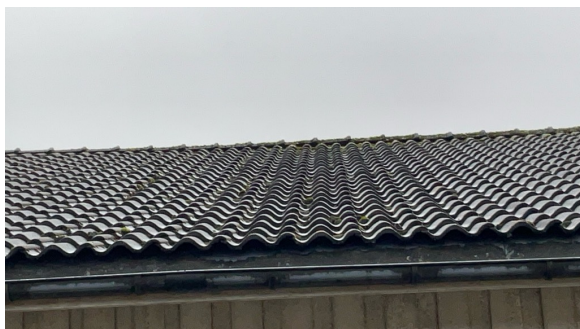
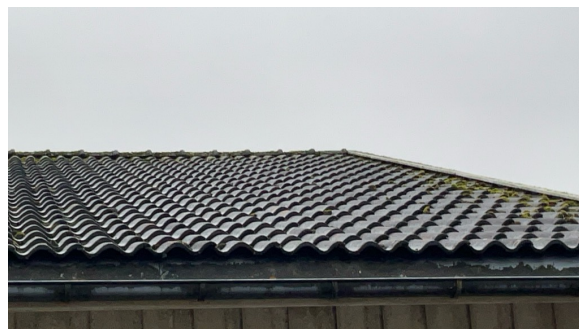
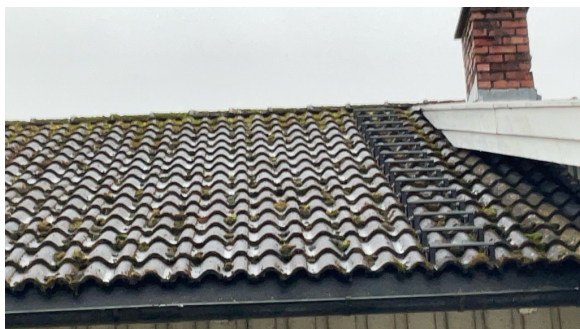
- Når taktekking og undertak begynner å bli gamle, øker risikoen for lekkasjer, noe som kan føre til omfattende og kostbare reparasjoner av underliggende konstruksjoner dersom en ikke foretar tiltak på konstruksjonene før dette oppstår.
- Tidspunkt for utskiftning av taktekking nærmer seg.
- Tidspunkt for utskiftning av undertak nærmer seg.

Det anbefales å fjerne mose, da mose kan redusere levetiden på tekkematerialet.

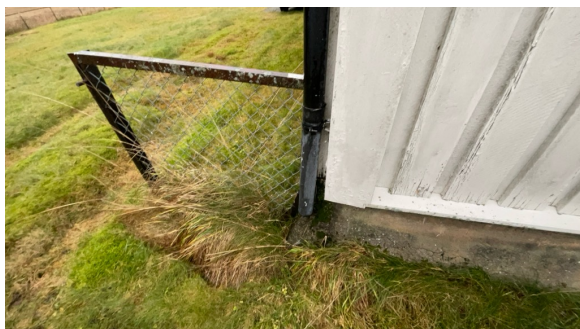
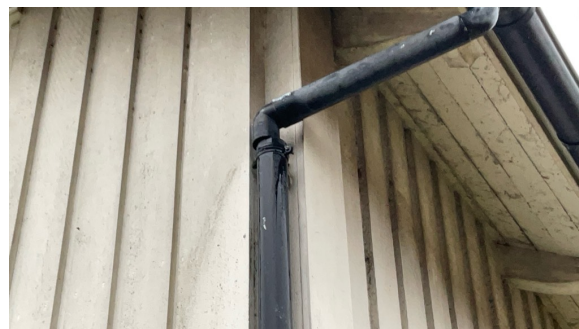
### Nedløp og beslag

- Det er ikke tilfredsstillende bortledning av vann fra taknedløp ved grunnmur.
- Mer enn halvparten av forventet brukstid er passert på renner/nedløp/beslag.
- Takrenner har punktvis lekkasjer.

Man må forvente behov for utskiftninger.

Det bør vurderes å montere snøfangere for å hindre risiko for snøras som kan medføre skade.

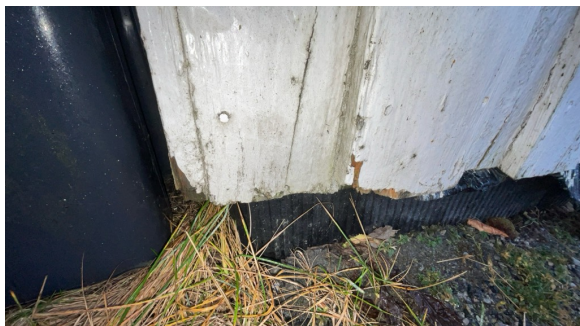
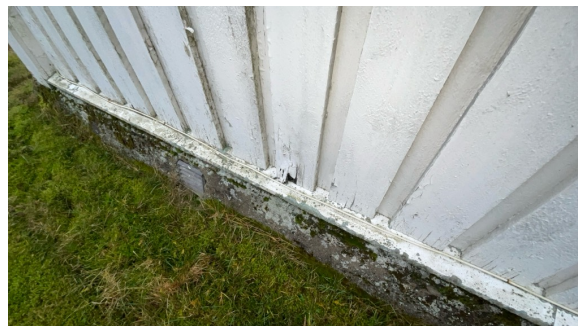
## TG 3 Veggkonstruksjon

- Det er påvist betydelige råteskader i bordkledningen.
- Bordkledning går stedvis nesten helt ned i terreng.
- Det er ingen lufting i konstruksjonen.
- Konstruksjonene har skjevheter.

Jfr. Kryp Kjeller. Ofte kan det være skader i nedre del av vegg og øvre del av bjelkelag. Man må forvente å avdekke skjulte svakheter ved inngripen i konstruksjonene.

- Lokal utbedring bør foretas for å øke avstanden mellom terreng og bordkledning.
- Råteskader i bordkledningen vil fortsette å utvikle seg både i tilliggende bordkledning og til bakenforliggende veggkonstruksjon, dersom en ikke foretar tiltak.
- Råteskadet trekledning må skiftes ut.

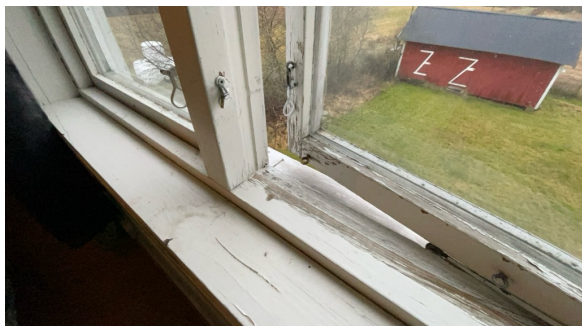
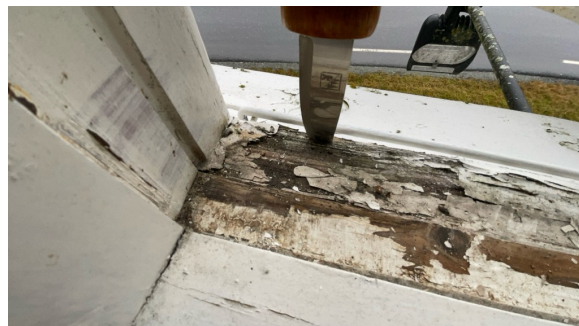
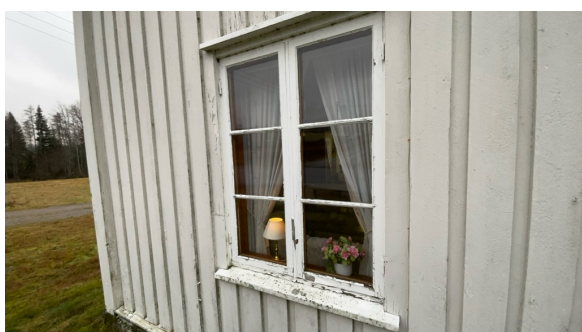
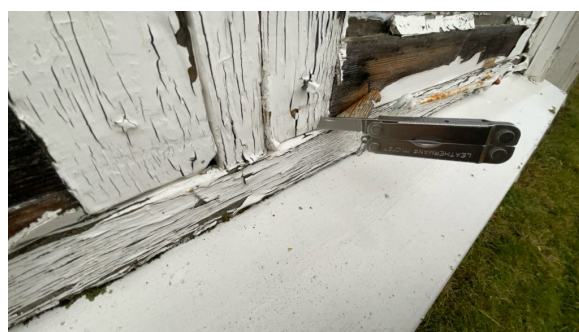
- Det er påvist at enkelte vinduer er vanskelig å åpne/lukke.
- Det er påvist tegn på innvendig kondensering av enkelte vindusglass.
- Det er påvist vinduer med fukt/råteskader.

- Vinduer med råteskader må erstattes med nye.
- Vinduer må justeres.
- Det bør gjøres tiltak for å bedre ventilering av rommet.

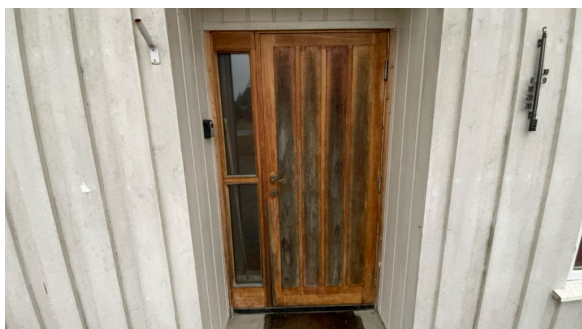
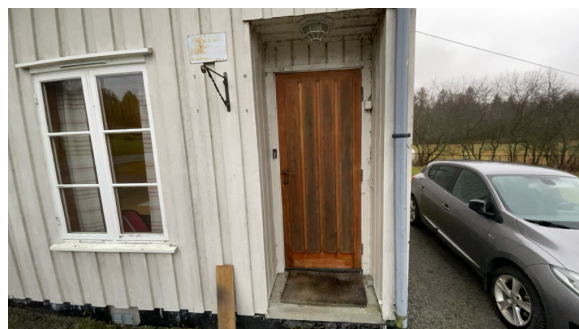
## TG 2 Dører

I bolig med gamle dører kan opp mot 40 prosent av varmen forsvinne ut gjennom dørene. Varmetapet kan ofte halveres ved å bytte ut de gamle dørene med moderne dører.

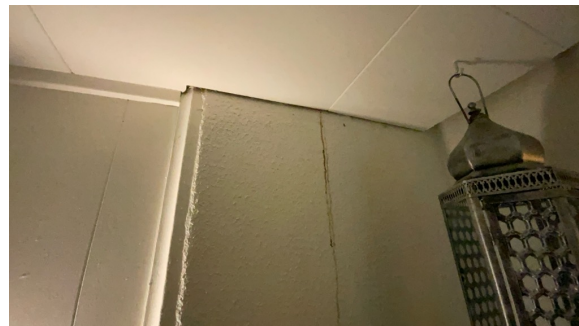
Rennermerker.

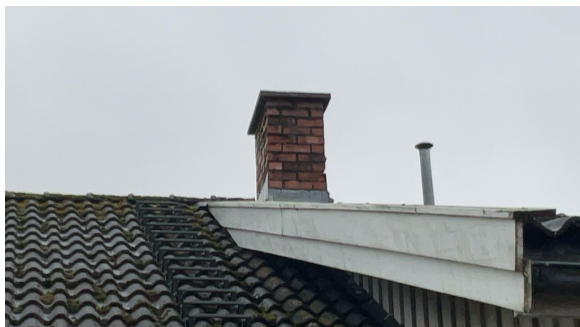
Innkledning mot eller nær en pipe er ikke i samsvar med brannkrav. Pipeløp skal ha dokumentert tilstrekkelig avstand til brennbart materiale og være mulig å inspisere for sprekker, riss og varmegjennomgang.

Pipe inntil tømmervegg på loftet.

Foreta nærmere undersøkelser av pipe/ og nødvendige tiltak for å kunne oppfylle dagens forskriftskrav og omfang av utbedring.

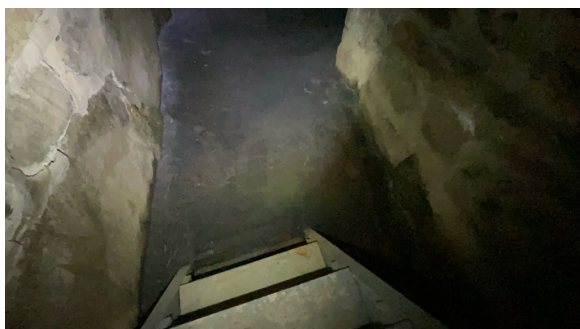
- Det er i krypkjeller konstatert omfattende fukt-/råteskader.

Det registreres betydelige vannmengder i kjeller/krypkjellerne. Det er indikert høye fuktverdier i bjelkelaget, og det er synlige råteskader i deler av bjelkelaget.

Krypkjeller skal være tørr og ha tilfredsstillende fuktforhold. Registrerte vannmengder, forhøyede fuktverdier og synlige råteskader indikerer alvorlig svikt i fuktsikring og/eller drenering.

Stående vann i krypkjeller under den eldste delen.

Det anbefales snarlige tiltak for å avklare årsak til vanninntrengning, herunder vurdering av dreneringsforhold, terrengutforming, takvannshåndtering og ventilasjon av krypkjeller. Krypkjelleren bør tørklegges, og det bør gjennomføres full inspeksjon av fagkyndig for å kartlegge skadeomfang og behov for utbedring. Dette kan omfatte reparasjon eller utskifting av skadet bjelkelag og eventuelle skader i nedre deler av veggkonstruksjoner. Det bør også vurderes om installasjon av automatisk lensepumpe er hensiktsmessig, i samspill med øvrige fuktsikrende tiltak.

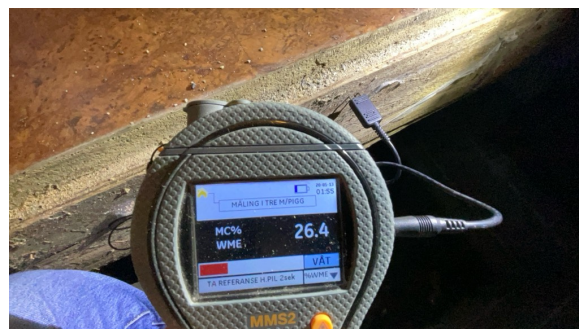
Råte og høye fuktverdier.

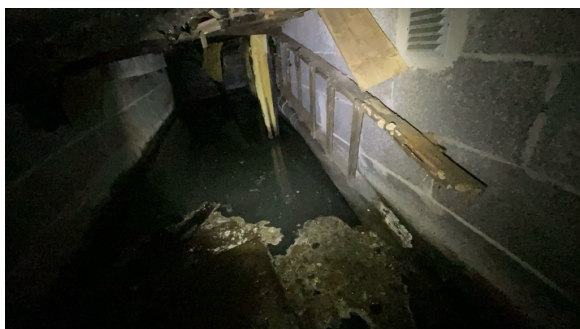
Sopp i treverk.

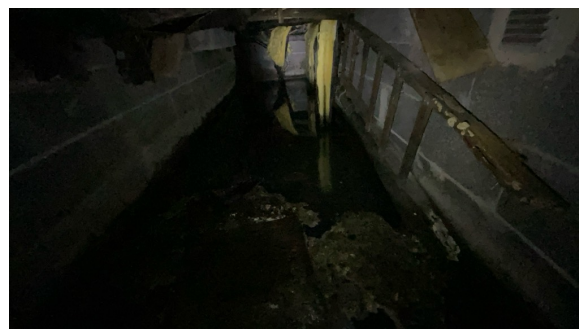
Stående vann i krypkjeller under tilbygget.

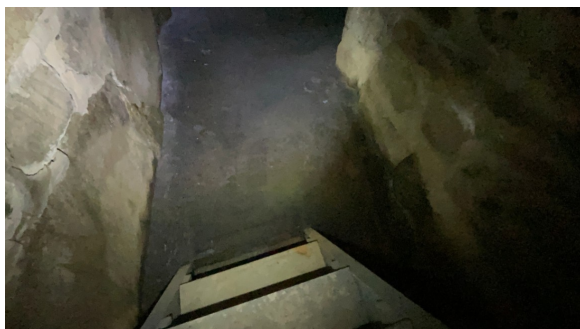
Det står mye vann i kjelleren.

Ved nærmere undersøkelser bør det vurderes om grunnvannsnivå i området bidrar til vanninntrengning, og om dette medfører behov for permanente avlastende tiltak, som montering av lensepumpe eller avskjæringsløsninger.

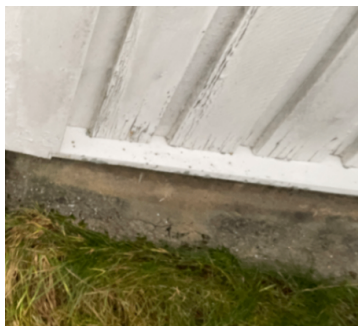
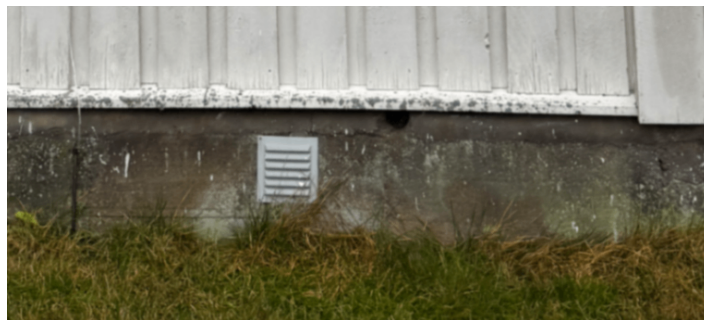
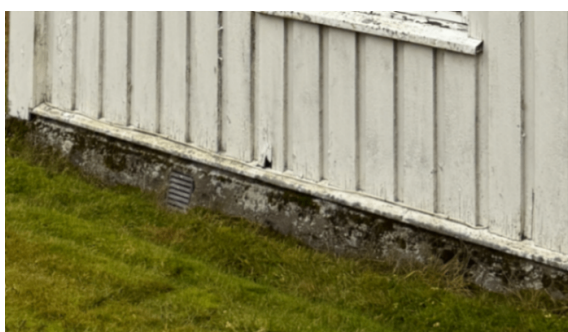
## Grunnmur og fundamenter

- Grunnmuren har sprekkdannelser.

Sprekker i grunnmur kan over tid medføre økt risiko for vanninntrengning og frostsprengning, samt videre nedbrytning. Videre kan sprekker og åpninger i grunnmur gi adgang for skadedyr til krypkjeller og andre konstruksjonsdeler av bygningen.

Følg med på eventuell videre utvikling. Det anbefales å kontrollere grunnmuren nærmere. Utføre vedlikehold.
