# Tilstandsrapport

Tomannsbolig

Sam Eydes gate 330 A, 3660 RJUKAN

Befaringsdato: 10.07.2025

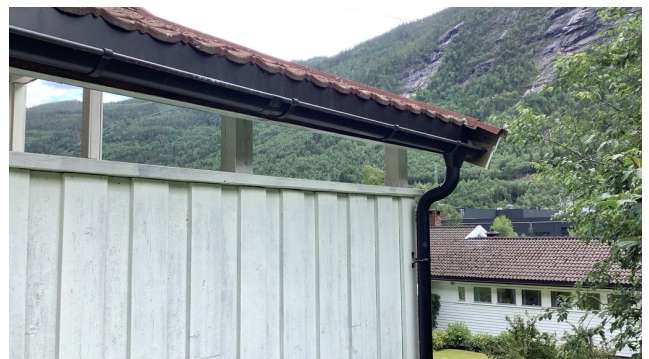
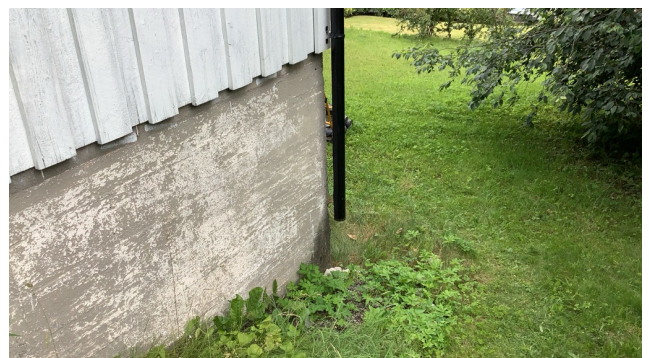
### TG 2 Nedløp og beslag

- Det er ikke tilfredsstillende bortledning av vann fra taknedløp ved grunnmur.
- Det er påvist avvik i beslagløsninger.

- Det bør lages system for bortledning av vann fra taknedløp ved grunnmur.
- Det må foretas tiltak for å lukke avviket.

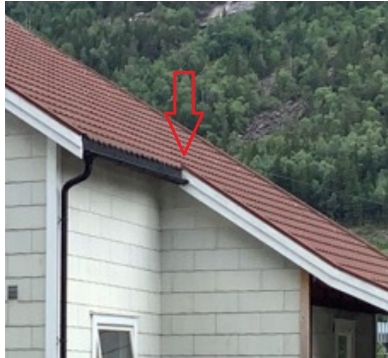
## ! TG 3 Veggkonstruksjon

- Det er påvist råteskader i veggkonstruksjonen.
- Utvendige plater har sprekker/skader.
- Det er ingen lufting i konstruksjonen.

Vindskibord har antydning til råteskader

- Lufting/ventilering må etableres.
- Konstruksjonene må sikres mot råtne, sopp og skadedyr.
- Råteskadede konstruksjoner må skiftes ut.

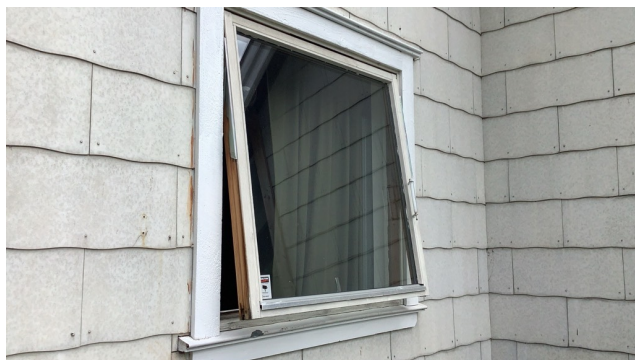
## ! TG 2 Vinduer - 1960

- Karmene i vinduer er slitte og det er sprekker i treverket.

- Det må påregnes noe vedlikehold og at enkelte vinduer må skiftes ut.

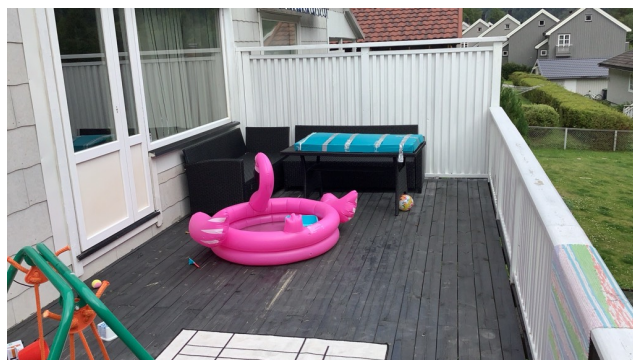
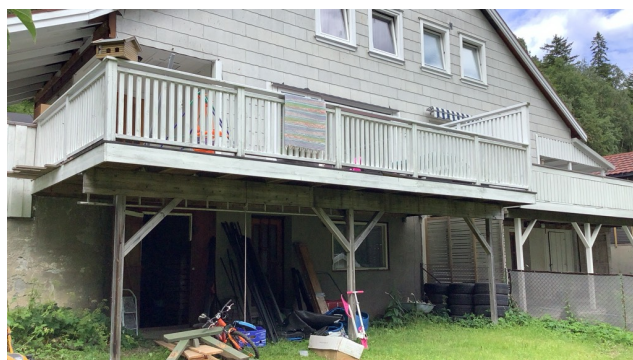
## ! TG 2 Dører

- Det er påvist avvik rundt innsetningsdetaljer.

- Det bør gjøres tiltak for å lukke avviket.

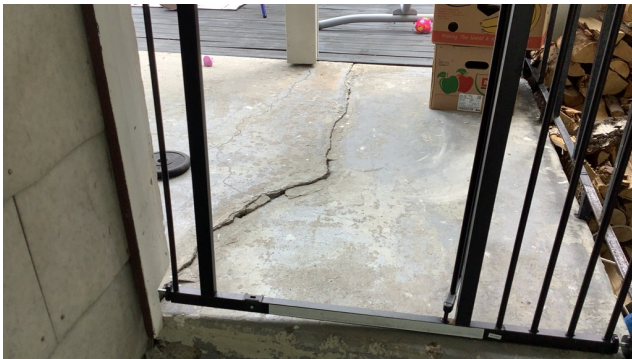
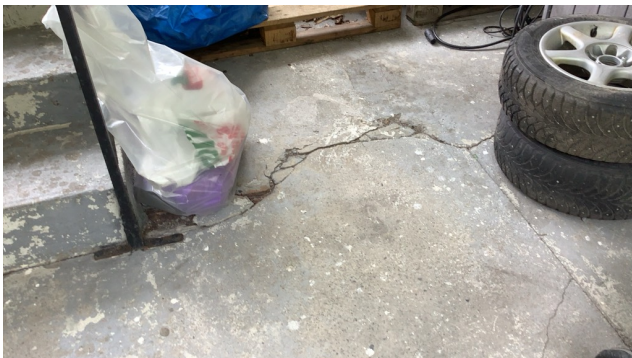
## ! TG 2 Andre utvendige forhold

Det er store setningsskader i gulvdekket.

Nærmere undersøkelser må fortas for å lukke skaden.

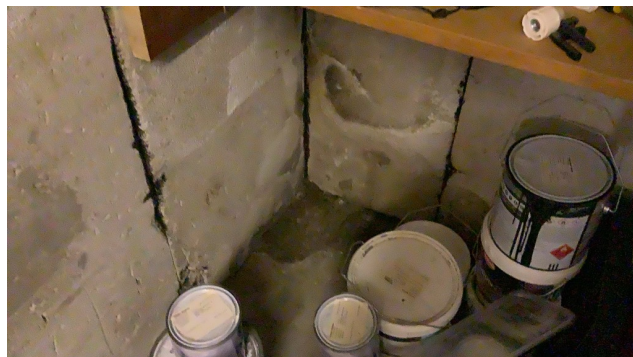
## ! TG 2 Rom Under Terreng

- Det er gjennom målinger påvist høyt fuktnivå i trevegger i underetg./kjeller, det er derfor ikke foretatt hulltaking
- Det er registrert typisk "kjellerlukt"

- Ytterligere undersøkelser må foretas for å få kartlagt tilstanden og omfanget på eventuelle skader.

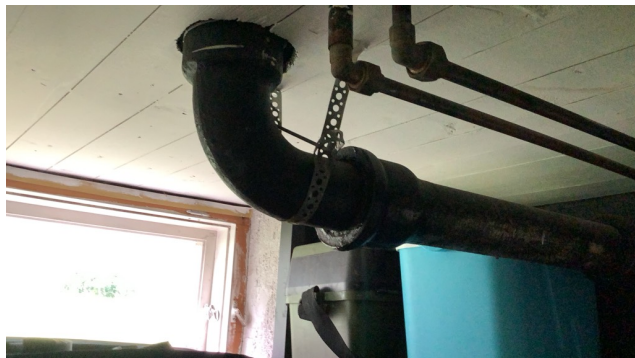
## ! TG 2 Avløpsrør

Det er avløpsrør av støpejern.

- Det er ikke behov for utbedringstiltak siden anlegget fungerer i dag, men ut ifra alder kan skader plutselig oppstå på eldre anlegg.
- I forbindelse med oppgradering av våtrom vil det være naturlig med utskifting av rør.
- Eldre avløpsrør har blant annet større sannsynlighet for lekkasjer, noe som kan føre til omfattende og kostbare vannskader i boliger.

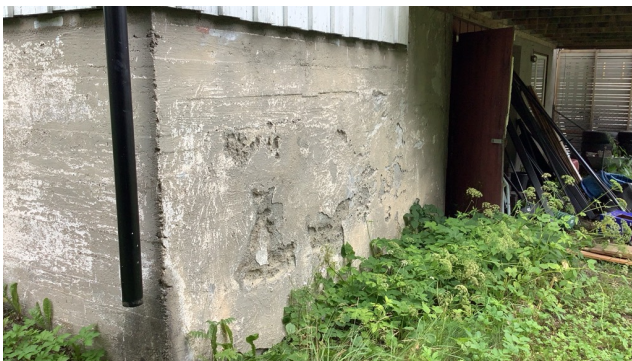
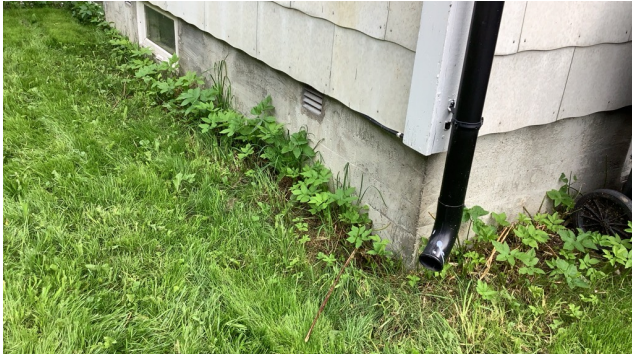
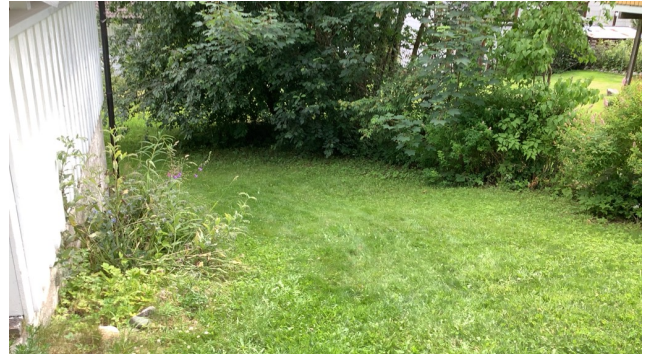
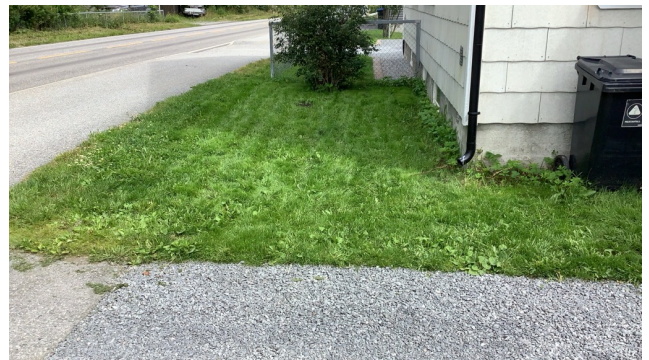
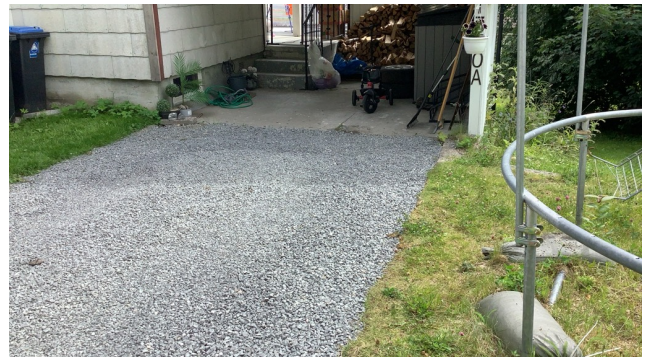
## ! TG 2 Fuktsikring og drenering

- Det mangler, eller på grunn av alder er det sannsynlig at det mangler, utvendig fuktsikring av grunnmuren ved kjeller/underetasje.
- Mer enn halvparten av forventet levetid på drenering er overskredet.

- Fuktsikring av muren må etableres inkl. klemlist.
- Tiltak for redrenering rundt boligen kan ikke utelukkes.
- Overvåk tilstanden jevnlig. For å få tilstandsgrad 0 eller 1 må dreneringen skiftes ut, men tidspunktet for når dette er nødvendig er vanskelig å si noe om. Bruken av underetg/kjeller vil og være avgjørende.
