Tilstandsrapport

Leilighet

Blåkklokkeveien 36 , 1781 HALDEN

Rapportdato: 08.04.2026

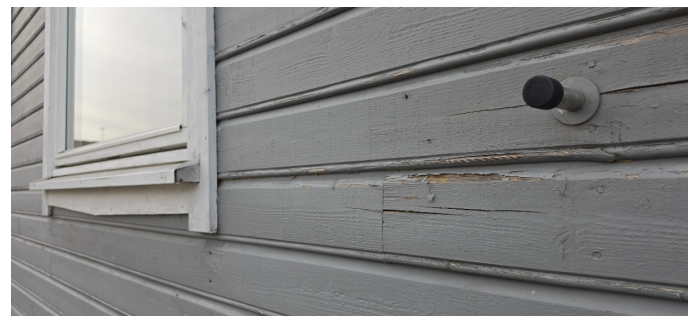
Noe sprekker, vridninger og flass i maling.

- Uten tilstrekkelig lufting bak bordkledningen kan fuktighet som trenger inn bak bordene eller gjennom veggen innenfra ikke tørke opp. Dette skaper ideelle forhold for råtesopp og muggvekst.
- Lokal utbedring/utskiftning bør utføres.

Uten tilstrekkelig lufting bak bordkledningen kan fuktighet ikke tørke tilfredsstillende opp. Dette kan føre til økt risiko for råteskader og muggsopp i kledning og underliggende konstruksjon. Det anbefales tiltak for å bedre lufting av kledningen, særlig i nedre kant, for eksempel ved etablering av luftespalte eller tilpasning av avslutning mot grunnmur. Lokal utbedring og eventuell utskiftning av værskadet panel bør påregnes.

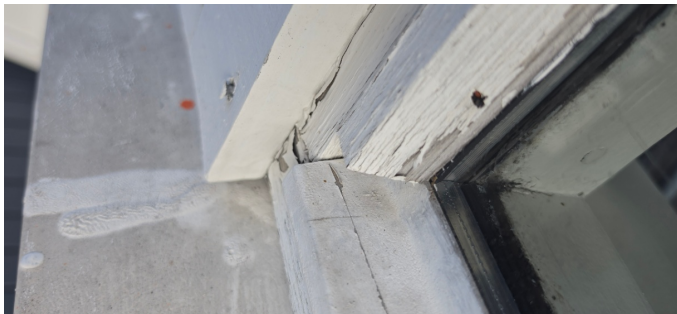
- Det er påvist at enkelte vinduer er vanskelig å åpne/lukke.
- Karmene i vinduer er slitte og det er sprekker i trevirket.

Værslitte karmen og sprekker i trevirket kan over tid gi økt risiko for fuktinntrenging og videre nedbrytning av treverket. Vinduer som er vanskelige å åpne og lukke kan også ha betydning for daglig bruk og rømningsmulighet. Det må påregnes noe vedlikehold, herunder justering av vinduer samt lokal utbedring av skadde partier. Enkeltvinduer kan ha nådd en tilstand der utskiftning bør vurderes.

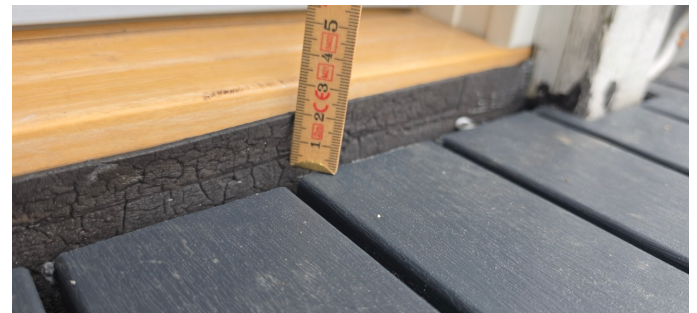
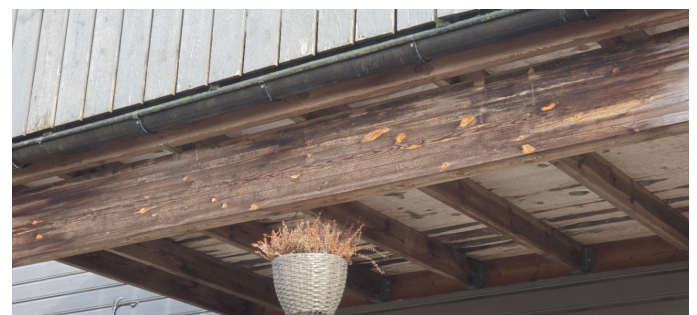
Det er lav høyde fra terrassegulvet/plastheller og opp til topp på terskel. Dette gir økt fare for snø/fukt inn i boligen.

Det er fuktmerker på drager til terrasse.

Det kan være råte i underliggende trekonstruksjoner. Noe utskiftninger/vedlikehold må beregnes. Når tettesjikt/membran nærmer seg forventet slutt på brukstid øker risikoen for utettheter og vanninntrenging, selv om det ikke er registrert synlige lekkasjetegn på befaringstidspunktet. Det anbefales fjerning av plastheller for å muliggjøre kontroll og framtidig utskiftning av papptekking, samt for å øke avstanden mellom terrassedekke og terskel ved terrassedør i tråd med god byggeskikk.

Ny tekking må påregnes. Det må også tas høyde for at det kan være behov for noe utskiftning og vedlikehold av underliggende trekonstruksjoner dersom det avdekkes fukt- eller råteskader.

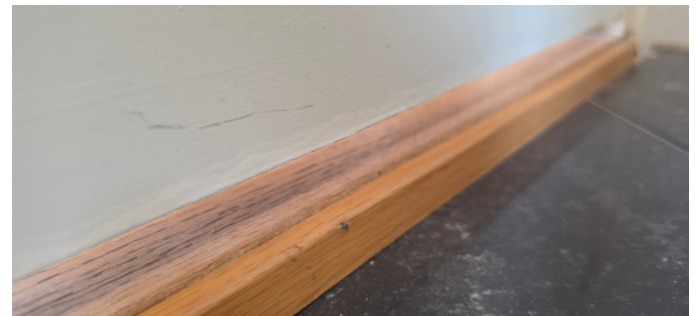
Vegger er delvis overflatebehandlet med fliser, og himling er utført med panel. Det er registrert at det er dør/vindu i våtsoner med materialer som ikke vurderes som tilstrekkelig fuktbestandige. Det er observert noe svelling i nedkant av dør, hvilket indikerer fuktpåvirkning. Videre er det registrert avskalling/skade på fliser på kasse til innebygget sistene. Forholdene vurderes å ha sammenheng med fuktbelastning og valg av materialløsninger i våtsonen.

Uegnete materialer i våtsoner kan over tid medføre oppfukning, oppsvelling og forringelse av materialer, samt økt risiko for fuktskader på tilstøtende konstruksjoner. Det må gjøres tiltak for å lukke avviket. Uegnete materialer bør fuktbeskyttes eller skiftes ut til løsninger som er egnet for bruk i våtsoner, herunder vurdering av dør-/vindusløsning og lokale utbedringer av flisarbeider.

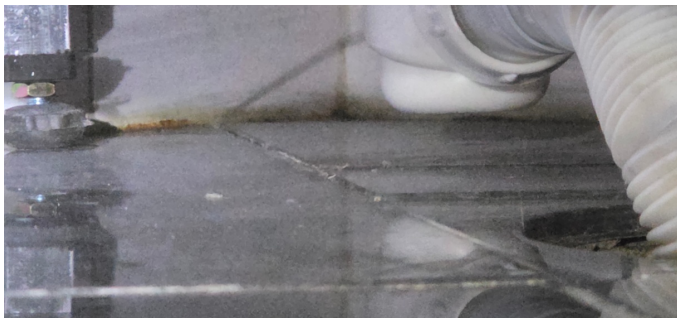
- Det er påvist at høydeforskjell fra topp slukrist til gulv/synlig topp membran ved dørterskel er mindre enn 25 mm.
- Det er påvist avvik i fallforhold til sluk i forhold til krav i forskrift på byggetidspunktet.

Manglende eller redusert fall til sluk medfører at våtrommet blir mindre funksjonelt og sikkert i bruk. Forholdet kan føre til stående vann på gulvet, redusert effektiv avrenning til sluk og økt risiko for at vann kan renne ut av rommet. Dette kan også gi økt risiko for fuktbelastning på overflater og tilstøtende konstruksjoner samt redusert sklisikkerhet. Det må foretas utbedring av fallforholdene for å lukke avviket. Til tross for avviket vil gulvet fortsatt kunne lede vann mot sluk, men med redusert effektivitet, og det kan oppstå vannansamling i enkelte områder av badet.

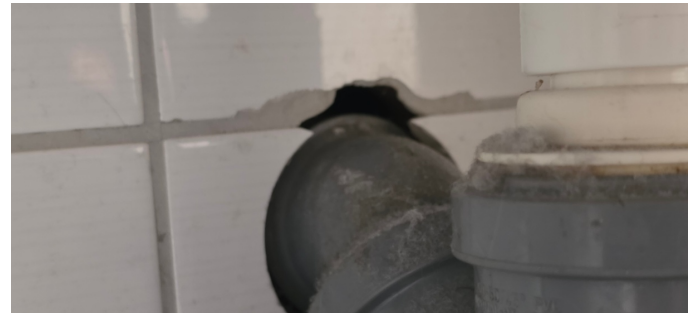
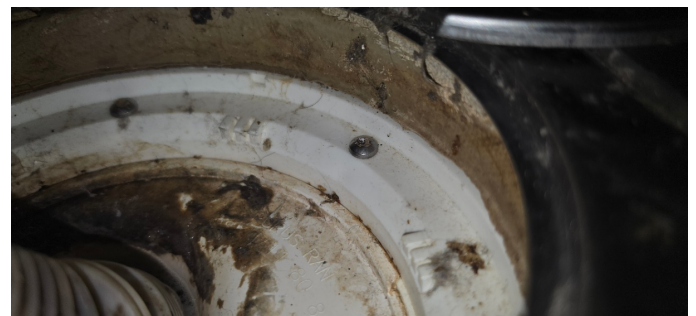
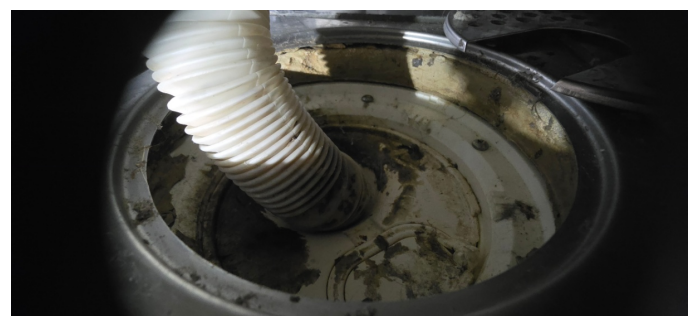
- Det er påvist mangelfull/feil utførelse rundt rørgjennomføringer e.l. som gir fare for fukt i konstruksjonen i våtsone.
- Membran kan ikke konstateres (ikke synlig og det foreligger heller ikke dokumentasjon).

- Det må gjøres nærmere undersøkelser. Manglende membran/tettesjikt medfører risiko for lekkasjer og fukt i konstruksjonen.
- Løsningen/utførelsen rundt rørgjennomføringer gir fare for fukt inn i konstruksjoner.
- Konsekvensen er at det kan oppstå fuktskader i konstruksjonen bak overflatematerialet. Vann kan trenge inn gjennom utette rørgjennomføringer og forårsake fuktskader ved fukttilførsel gjennom enten bruksvann eller lekkasjevann.

Manglende eller ikke dokumentert membran/tettesjikt samt mangelfull utførelse rundt rørgjennomføringer gir økt risiko for fuktinntrenging og skjulte fuktskader i konstruksjoner bak overflatematerialene. Vann kan trenge inn både ved normal bruk og ved lekkasjevann, med påfølgende skadeutvikling over tid.

Det må foretas nærmere undersøkelser for å avklare oppbygning og tilstand på sluk og membran. Videre må det foretas utbedring for å redusere risiko for fuktskader i konstruksjonen. Aktuelle tiltak kan være lokale utbedringer, alternativt etablering av ny, dokumentert membranløsning. Det anbefales å innhente tilgjengelig dokumentasjon. Inntil løsning er verifisert eller utbedret bør konstruksjonen overvåkes jevnlig.

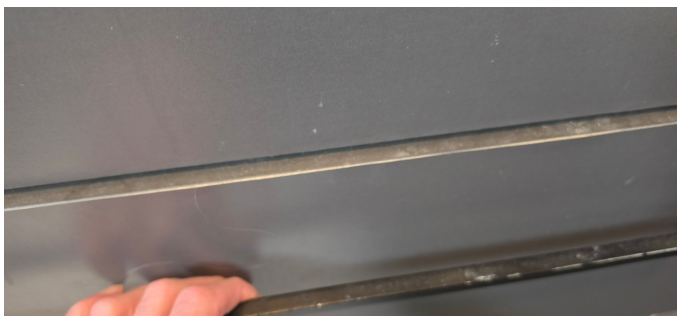
- Det er ikke påvist tilfredsstillende løsning for å synliggjøre lekkasje fra innebygget sisterner.

- Uten dreneringsløsning/lekkasjesikring kan lekkasjer pågå over lang tid uten å bli oppdaget. Dette kan føre til omfattende fuktskader i omkringliggende byggematerialer.

Uten løsning for synliggjøring av lekkasje fra innebygget sisterner kan eventuelle lekkasjer pågå over lengre tid uten å bli oppdaget. Dette kan medføre fuktskader i omkringliggende bygningsdeler og innredning. Det må gjennomføres tiltak for å lukke avviket, herunder etablering av egnet inspeksjons-/dreneringsløsning for sisterner. Videre bør servantskap med tegn til svelling vurderes utbedret eller utskiftet.

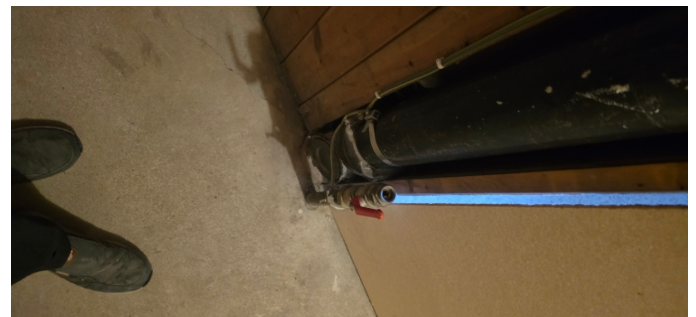
Utkoblet stoppe kran
