Nøkkelinformasjon

Lekker selveier med lave fellesutgifter! Solrik veranda. Parkering med elbillader.

Befaringsdato: 23.03.2026

Rapportdato: 08.04.2026

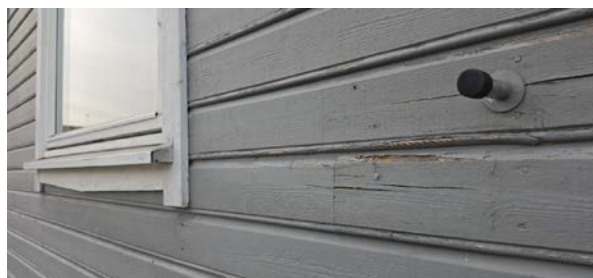
Noe sprekker, vridninger og flass i maling.

- Uten tilstrekkelig lufting bak bordkledningen kan fuktighet som trenger inn bak bordene eller gjennom veggen innenfra ikke tørke opp. Dette skaper ideelle forhold for råtesopp og muggvekst.
- Lokal utbedring/utskiftning bør utføres.

Uten tilstrekkelig lufting bak bordkledningen kan fuktighet ikke tørke tilfredsstillende opp. Dette kan føre til økt risiko for råteskader og muggsopp i kledning og underliggende konstruksjon. Det anbefales tiltak for å bedre lufting av kledningen, særlig i nedre kant, for eksempel ved etablering av luftespalte eller tilpasning av avslutning mot grunnmur. Lokal utbedring og eventuell utskiftning av værskadet panel bør påregnes.

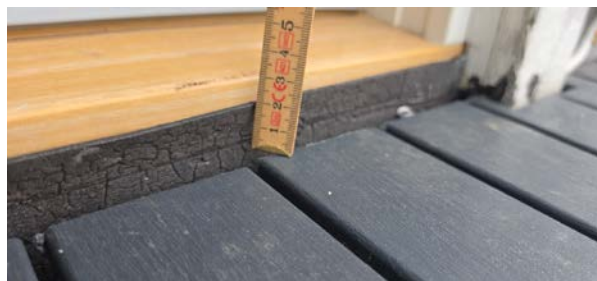
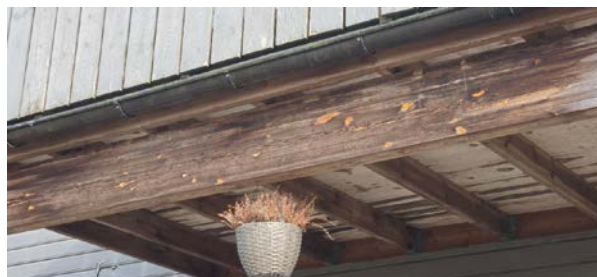
Mer enn halvparten av forventet brukstid er passert på tettesjikt/membran. Det er lav høyde fra terrassegulvet/plastheller og opp til topp på terskel. Dette gir økt fare for snø/fukt inn i boligen.

Det er fuktmerker på drager til terrasse.

Det kan være råte i underliggende trekonstruksjoner. Noe utskiftninger/vedlikehold må beregnes. Når tettesjikt/membran nærmer seg forventet slutt på brukstid øker risikoen for utettheter og vanninntrenging, selv om det ikke er registrert synlige lekkasjetegn på befaringsstidspunktet. Det anbefales fjerning av plastheller for å muliggjøre kontroll og framtidig utskiftning av papptekking, samt for å øke avstanden mellom terrassedekke og terskel ved terrassedør i tråd med god byggeskikk.

Ny tekking må påregnes. Det må også tas høyde for at det kan være behov for noe utskiftning og vedlikehold av underliggende trekonstruksjoner dersom det avdekkes fukt- eller råteskader.

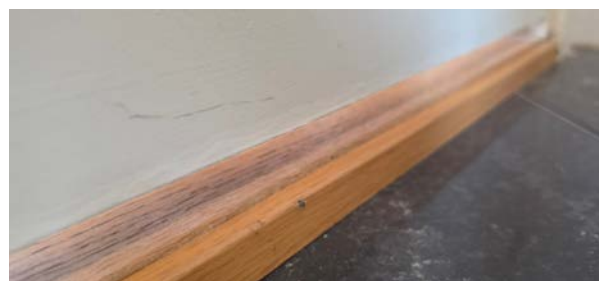
Det er vindu/dør med ikke fuktbestandige materialer i våtsonen (ved vask, dusj, badekar, osv.), løsningen eller byggematerialet er uegnet. Vegger er delvis overflatebehandlet med fliser, og himling er utført med panel. Det er registrert at det er dør/vindu i våtsoner med materialer som ikke vurderes som tilstrekkelig fuktbestandige. Det er observert noe svelling i nedkant av dør, hvilket indikerer fuktpåvirkning. Videre er det registrert avskalling/skade på fliser på kasse til innebygget sistene. Forholdene vurderes å ha sammenheng med fuktbelastning og valg av materialløsninger i våtsonen.

Uegnede materialer i våtsone kan over tid medføre oppfukning, oppsvelling og forringelse av materialer, samt økt risiko for fuktskader på tilstøtende konstruksjoner. Det må gjøres tiltak for å lukke avviket. Uegnede materialer bør fuktbeskyttes eller skiftes ut til løsninger som er egnet for bruk i våtsoner, herunder vurdering av dør-/vindusløsning og lokale utbedringer av flisarbeider.

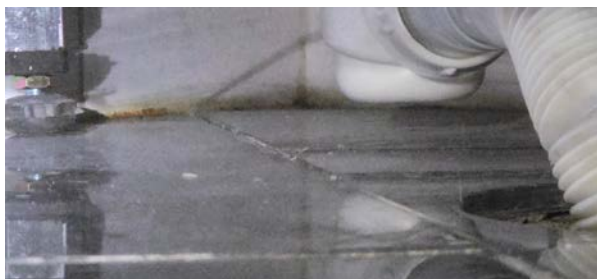
Det er påvist at høydeforskjell fra topp slukrist til gulv/synlig topp membran ved dørterskel er mindre enn 25 mm. Det er påvist avvik i fallforhold til sluk i forhold til krav i forskrift på byggetidspunktet. Gulvet er tilnærmet helt flatt. Det er noe misfarging av fuger og silikonfuger ved toalett og under dusjkabinett.

Manglende eller redusert fall til sluk medfører at våtrommet blir mindre funksjonelt og sikkert i bruk. Forholdet kan føre til stående vann på gulvet, redusert effektiv avrenning til sluk og økt risiko for at vann kan renne ut av rommet. Dette kan også gi økt risiko for fuktbelastning på overflater og tilstøtende konstruksjoner samt redusert sklisikkerhet.

Det må foretas utbedring av fallforholdene for å lukke avviket. Til tross for avviket vil gulvet fortsatt kunne lede vann mot sluk, men med redusert effektivitet, og det kan oppstå vannansamling i enkelte områder av badet.

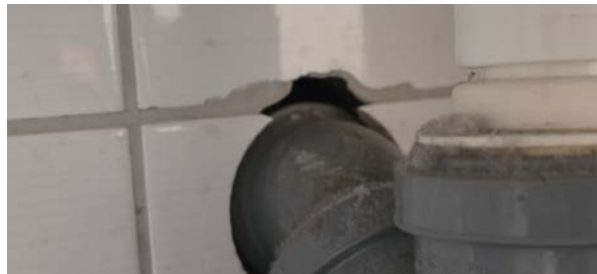
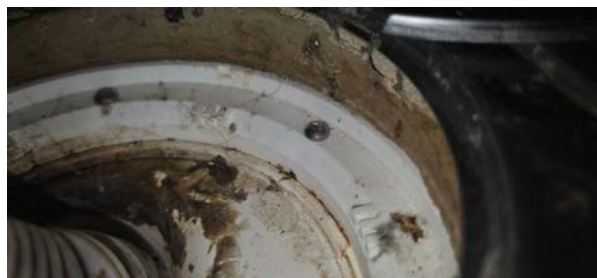
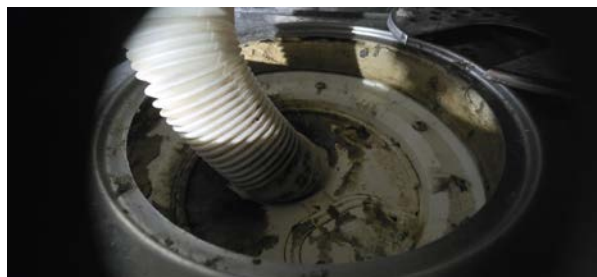
Det er påvist mangelfull/feil utførelse rundt rørgjennomføringer e.l. som gir fare for fukt i konstruksjonen i våtsoner. Membran kan ikke konstateres (ikke synlig og det foreligger heller ikke dokumentasjon). Det er ikke synlig mansjett eller membran, verken i sluk eller på rørgjennomføringer.

Manglende eller ikke dokumentert membran/tettesjikt samt mangelfull utførelse rundt rørgjennomføringer gir økt risiko for fukttinntrenging og skjulte fuktskader i konstruksjoner bak overflatematerialene. Vann kan trenge inn både ved normal bruk og ved lekkasjevann, med påfølgende skadeutvikling over tid.

Det må foretas nærmere undersøkelser for å avklare oppbygning og tilstand på sluk og membran. Videre må det foretas utbedring for å redusere risiko for fuktskader i konstruksjonen. Aktuelle tiltak kan være lokale utbedringer, alternativt etablering av ny, dokumentert membranløsning. Det anbefales å innhente tilgjengelig dokumentasjon. Inntil løsning er verifisert eller utbedret bør konstruksjonen overvåkes jevnlig.

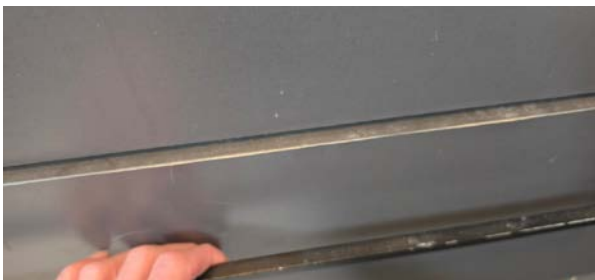
Det er ikke påvist tilfredsstillende løsning for å synliggjøre lekkasje fra innebygget sistene. Noe svelling i front på servantskap.

- Uten dreneringsløsning/lekkasjesikring kan lekkasjer pågå over lang tid uten å bli oppdaget. Dette kan føre til omfattende fuktskader i omkringliggende byggematerialer.

Uten løsning for synliggjøring av lekkasje fra innebygget systerne kan eventuelle lekkasjer pågå over lengre tid uten å bli oppdaget. Dette kan medføre fuktskader i omkringliggende bygningsdeler og innredning. Det må gjennomføres tiltak for å lukke avviket, herunder etablering av egnet inspeksjons-/dreneringsløsning for systerne. Videre bør servantskap med tegn til svelling vurderes utbedret eller utskiftet.

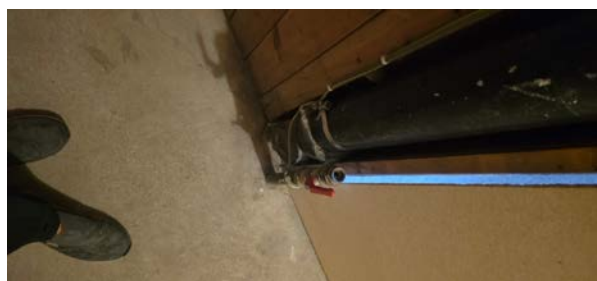
Utkoblet stoppe kran
