# Tilstandsrapport

Enebolig

Solkollen 57, 4628 KRISTIANSAND S

Rapportdato: 30.10.2025

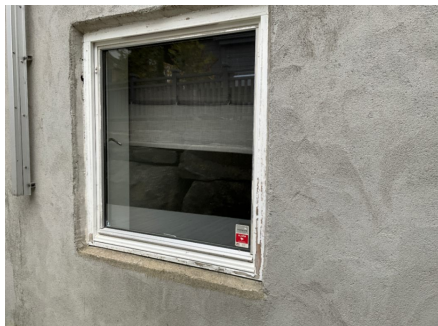
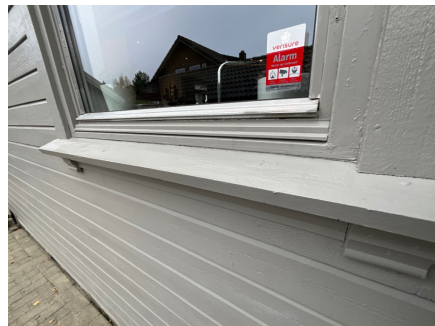
- Karmene i vinduer er slitte og det er sprekker i trevirket.

- Det må påregnes noe vedlikehold og at enkelte vinduer må skiftes ut.

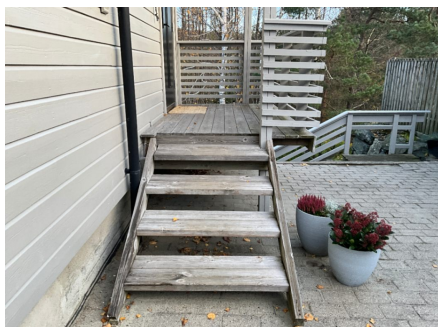
Konsekvens av manglende rekkverk er at trappen er mindre sikker i bruk og gir økt fare for fallskader.

Mangler sikring.

- Rekkverk må monteres for å lukke avviket.

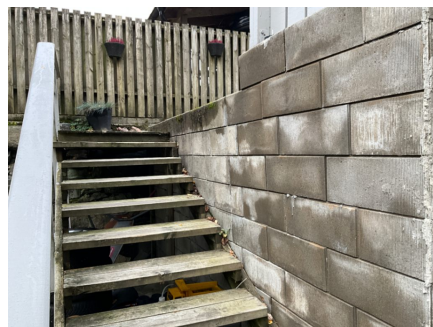
Skjevheter i muren.

Murveggen bør holdes under oppsikt, dersom det oppstår større skjevheter bør det gjøres tiltak for å sikre muren.

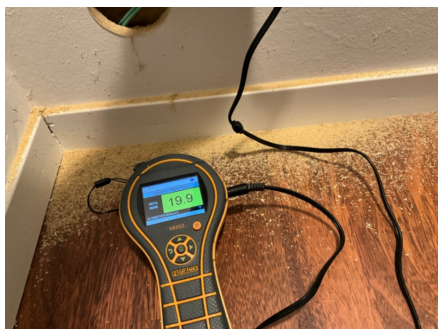
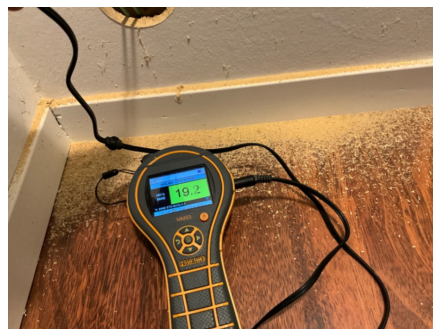
Bakkant av boligen ligger under terreng. Det er ved hulltaking målt svakt forhøyet fuktverdier. Hulltaking er foretatt mot terrenget på kjøkkenet i hybelen. Det er nå ingen tegn på skade, men det anbefales å gjøre tiltak da fukt på sikt vil resultere i mugg/sopp i underetasjen.

- Det er gjennom hulltaking påvist høyt fuktnivå inne i trekonstruksjonen i hulltakingen, men ikke påvist fuktskader i dette området. Høy luftfuktighet kan over tid føre til muggvekst eller sverting av materialer. Samtidig kan materialer og konstruksjoner bli ødelagt.

Høy alder og utettheter i toppen av utvendig fuktsikring kan være årsak til de påviste fuktnivåene.

- Det påviste fuktnivå gir grunn til å overvåke konstruksjonen jevnlig for å se utvikling over tid, og eventuelt foreta tiltak for å unngå fuktskader.

Det anbefales å gjøre lokale utbedringer på utvendig fuktsikring. Avviket kan også skyldes at taknedløpet er ledet ned ved grunnmuren, dersom det ikke hjelper å gjøre lokale utbedringer på fuktsikringen bør også overvannet graves opp og legges i nye rør bort fra bygget.

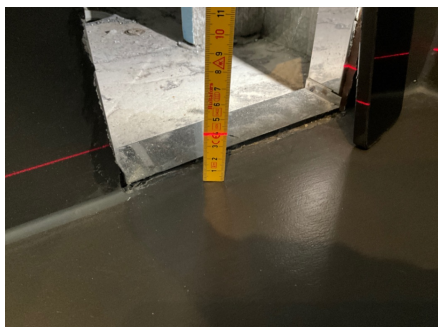
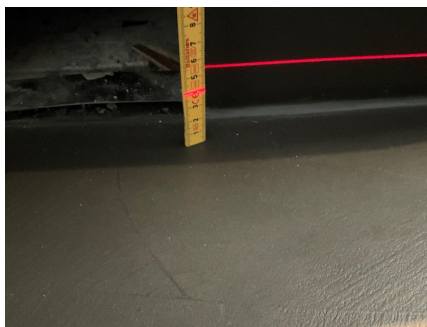
Det er registrert noe hulrom under deler av gulvet, avviket kan skyldes hulrom under flis eller under microsement overflatene.

- Et bad med manglende/redusert fall til sluk blir mindre funksjonelt og sikkert for brukeren. Dette kan medføre stående vann på gulvet, vann som ikke ledes effektivt til sluket, økt risiko for at vann renner ut av rommet og redusert sklisikkerhet på gulvet.
- Selv om bom eller hull lyd ikke alltid er et umiddelbart problem, bør det overvåkes nøye før eventuell utvikling i sprekker i flisfuger e.l. oppstår. Dette må en foreta tiltak for, for å begrense utviklingen.

Det benyttes badekar og gulvet får derfor ingen vannbelastning ved normalt bruk. Eventuelt vannsøl vil bli liggende på gulvet. For å lukke avviket må det etableres bedre fall til sluken og årsaken til hulrommet lokaliseres og utbedres.

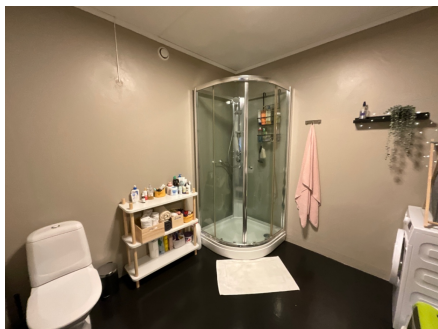
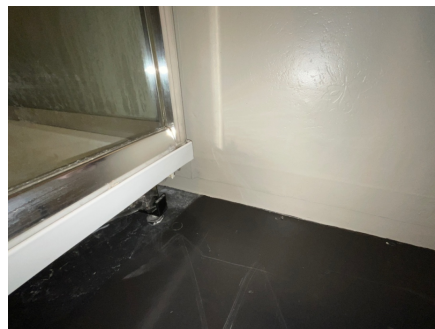
- Utette skjøter i våtromstapet kan føre til at fuktighet trekker inn og skader konstruksjonene bak tapetet.

Det benyttes tett dusjkabinett og veggene får derfor ingen vannbelastning ved normalt bruk, ved endret bruk (dersom dusjkabinettet fjernes) må det etableres ny membran i våtsoner.

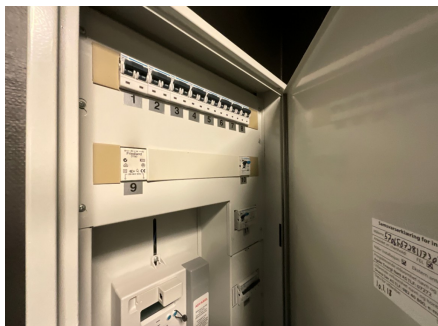
Håndskrevet kursfortegnelse.

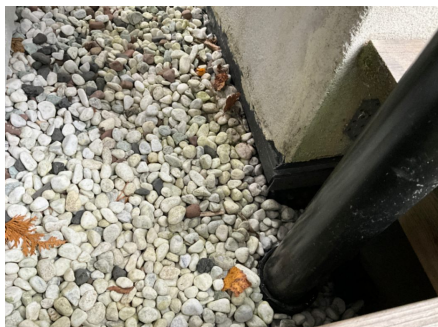
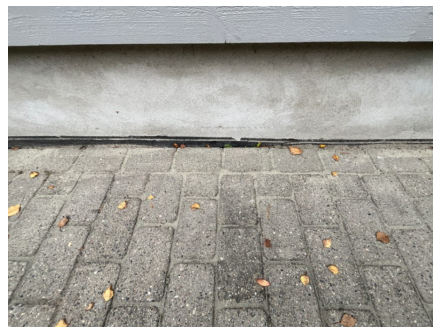
Utvendig fuktsikring og dreneringen er fra byggeår. Det er synlig fuktsikring på de deler av boligen som er tilgjengelig for kontroll.

- Overvåk tilstanden jevnlig. For å få tilstandsgrad 0 eller 1 må dreneringen skiftes ut, men tidspunktet for når dette er nødvendig er vanskelig å si noe om.

Det bør gjøres lokale utbedringer slik at regnvann ikke renner inn bak fuksikringen, avviket kan ha sammenheng med fuktmålingen i underetasjen.

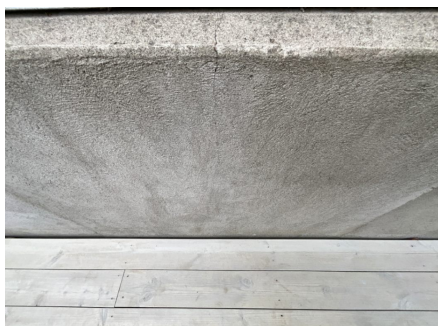
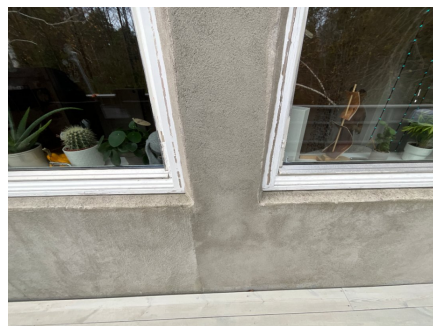
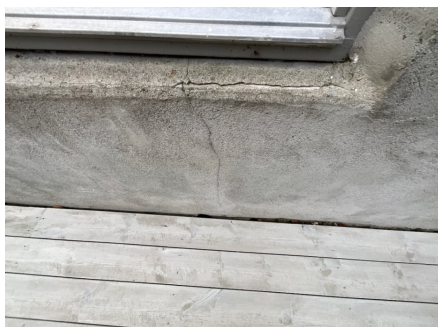
- Grunnmuren har sprekkdannelser.

Flere mindre riss i overflatene og stedvis noe ufagmessig utførelse med puss utenfor hybelen.

- Lokal utbedring må utføres.

Lokal utbedring rundt vinduene anbefales, ved installering av nye vinduer bør det monteres beslag under slik at fukt ikke trekker inn i veggen under vinduene.
