# Tilstandsrapport

Fritidsbolig

SAUDA kommune

gnr. 32, bnr. 862

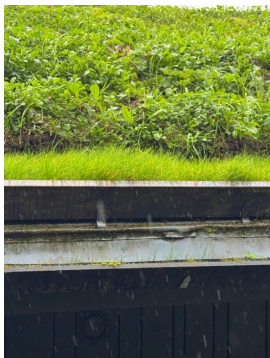
### ! TG 1 Nedløp og beslag

Tretaksrenner med kjetting som avløp.  
Takrenner har protanduk som tetting.  
Heldekkende pipebeslag ble montert i 2016.

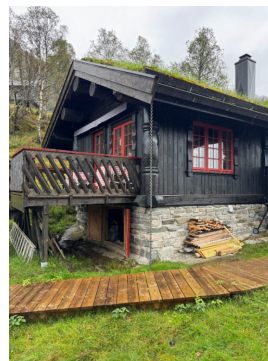
### ! TG 1 Veggkonstruksjon

Hytten er oppført i stavkonstruksjon. Dvs. den bærende konstruksjonen består staver/søyler og rundstokker i taket som hviler på tømmervegger i brystvegger. I mellom staver er det normalt bindingsverk. Søyler og rundstokker er veldig kraftige og gir ett pent uttrykk.

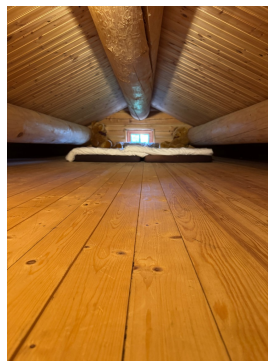
### ! TG 1 Takkonstruksjon/Loft

Tak-konstruksjonen består av langsgående rundstokker som hviler på tømmervegger. Over rundstokker ligger det taksperr som er isolert. En meget solid tak-konstruksjon. (Rundstokkene er furu fra Suldal !)

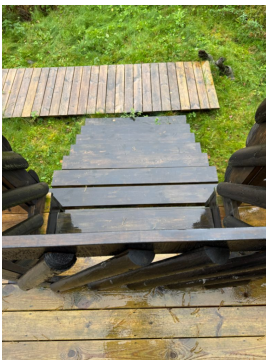
## ! TG 3 Utvendige trapper

Inngangstrapp og balkongtrapp i tre.  
Begge trapper mangler rekkverk.

- Det er ikke montert rekkverk.

- Rekkverk må monteres for å lukke avviket.

**Kostnadsestimat: Under 10 000**

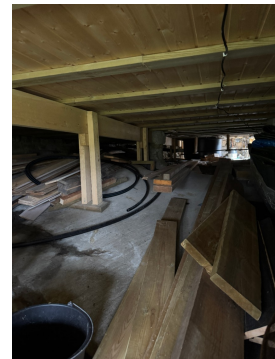
## ! TG 1 Krypkjeller

Det er krypkjeller under hele hytten. Gulvet er av fjell. Bjelkelag er underkledd med trepanel. Det er tørt og god lufting.
