# Tilstandsrapport

Leilighet

Tærudvegen 51 A, 2070 RÅHOLT

# gnr. 127, bnr. 28, snr. 1

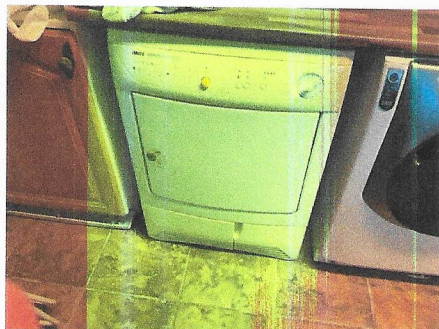
### TG 2 Overflater vegger og himling

Ved enkle fuktsøk registrerte jeg ingen unormale verdier. Rommet er ved normal bruk ikke utsatt for særlig påkjenning i form av fukt/vann direkte på konstruksjonene.

Rommet har mer enn halvparten av forventet brukstid oppnådd. Rommet må brukes med forsiktighet og det må følges med på konstruksjonene da risikoen for skader er stor.

Det er ikke behov for utbedringstiltak siden våtrommet fungerer i dag, men ut ifra alder kan skader plutselig oppstå på eldre våtrom. Fornying/oppgradering av rommet bør etterhvert påregnes selv om rommet kan ha mange bruksår igjen. Dette er avhengig av bruk.
