# Tilstandsrapport

Leilighet

Tærudvegen 51 A, 2070 RÅHOLT

Oppdragsnr.: 19185-1779

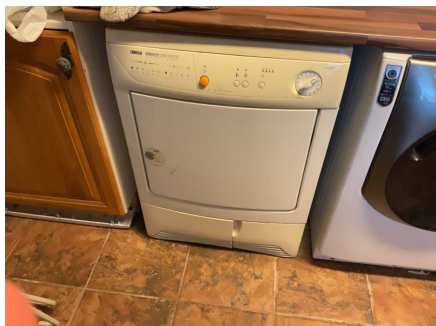
## ETASJE 1 > VASKEROM

### TG 2 Overflater vegger og himling

Ved enkle fuktsøk registrerte jeg ingen unormale verdier. Rommet er ved normal bruk ikke utsatt for særlig påkjenning i form av fukt/vann direkte på konstruksjonene.

Rommet har mer enn halvparten av forventet brukstid oppnådd. Rommet må brukes med forsiktighet og det må følges med på konstruksjonene da risikoen for skader er stor.

Det er ikke behov for utbedringstiltak siden våtrommet fungerer i dag, men ut ifra alder kan skader plutselig oppstå på eldre våtrom. Fornying/oppgradering av rommet bør etterhvert påregnes selv om rommet kan ha mange bruksår igjen. Dette er avhengig av bruk.

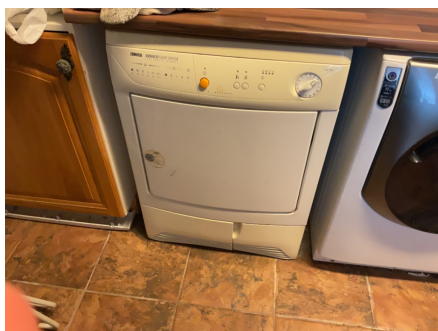
## ETASJE 1 > VASKEROM

### TG 2 Ventilasjon

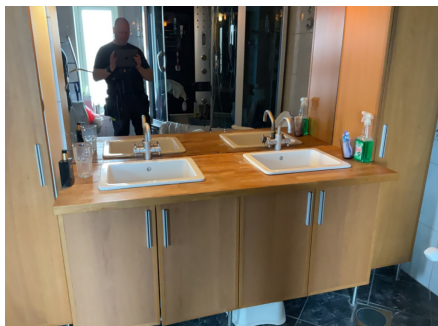
## ETASJE 1 > BAD

### Ventilasjon
