Tilstandsrapport

📍 Bytesteinen 4 B, 6517 KRISTIANSUND N

gnr. 34, bnr. 66

Befaringsdato: 20.01.2025

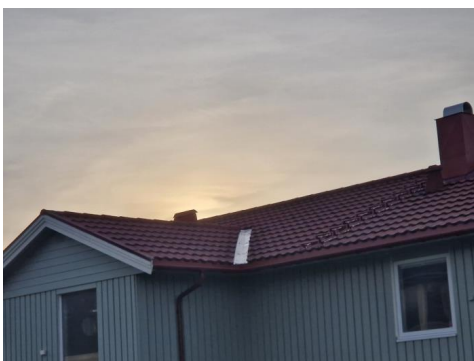
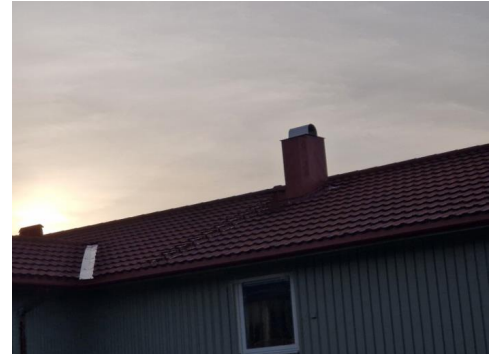
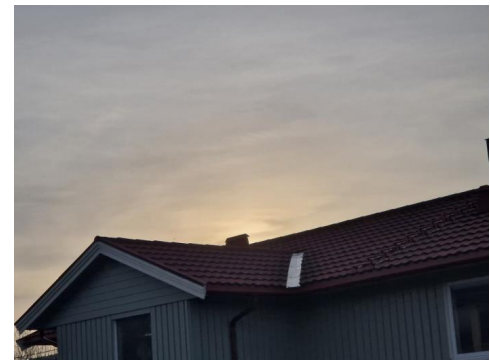
! TG 2 Nedløp og beslag

Takrenner, nedløp og beslag er utført i sort stål.

Dokumentasjon bør innhentes hvis mulig. Videre bør det utføres ytterligere undersøkelser.

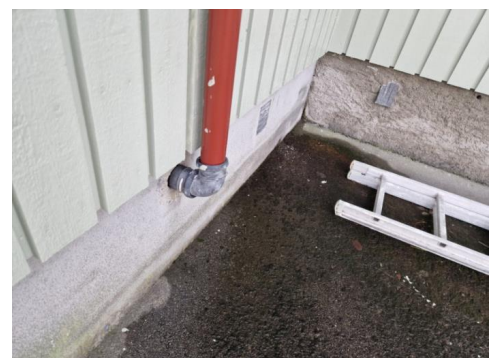
Taknedløpet blir ført inn til boligen. Det er ikke funnet inngang til krypkjeller, for å besiktige nedløpene.

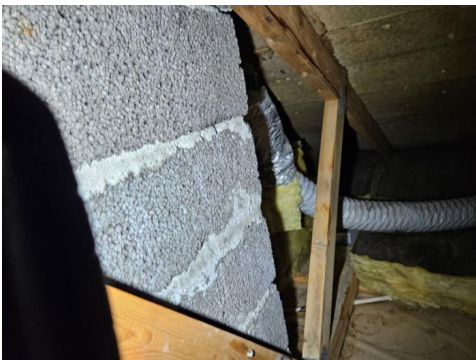
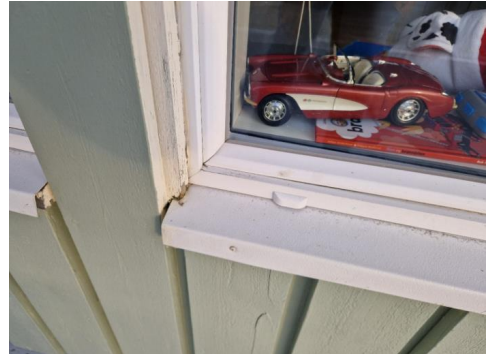
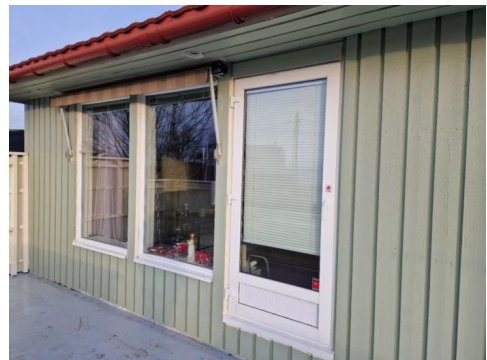
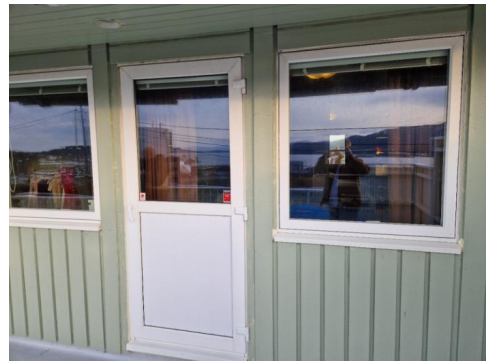
TG 2 Vinduer

- Det er påvist avvik rundt innsettingsdetaljer.
- Karmene i vinduer er slitte og det er sprekker i trevirket.

Det er påvist noe råteskade i underkant av omrammingsbord.

Råteskade bord bør skiftes.

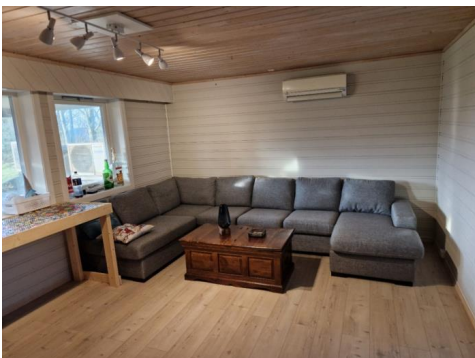
Rom under terreng er innredet til oppholdsrom.

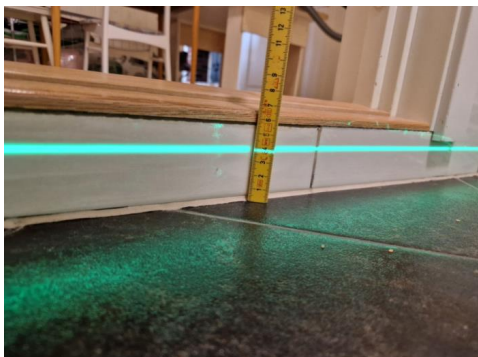
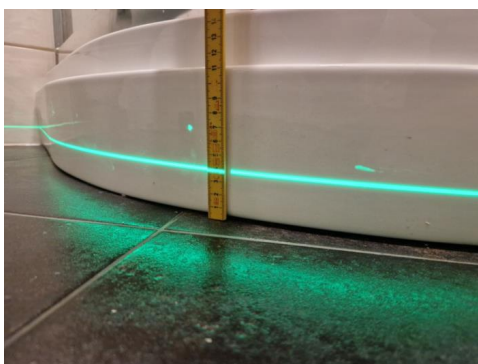
KJELLER > BAD

! TG 3 Sluk, membran og tettesjikt

- Tilgang til sluk må bedres både for inspeksjon og rengjøring.
- Overvåk tilstanden jevnlig. For å få tilstandsgrad 0 eller 1 må tettesjiktet skiftes ut, men tidspunktet for når dette er nødvendig er vanskelig å si noe om.

Kostnadsestimat: Under 10 000

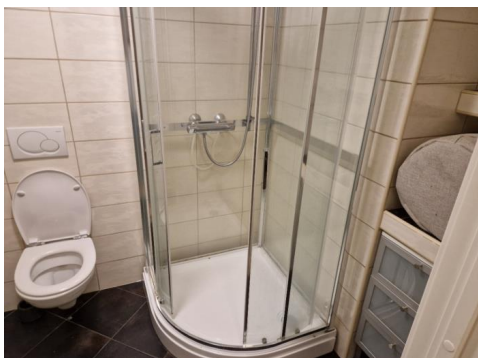
KJELLER > BAD

! TG 2 Sanitærutstyr og innredning

- Det er ikke påvist tilfredsstillende løsning for å synliggjøre lekkasje fra innebygget sistene.

Det er påvist avvik på tettingen rundt rør-innføringen til innredningen. Dette er et brud i tettesjiktet for våtrommet, som svekker den forventede funksjonen til våtrommet.

- Ved implementering av innebygget sistene var det ikke krav om lekkasjesikring, konstruksjonen bør jevnlig observeres.

Rør-inntaket for innredningen bør fuges.

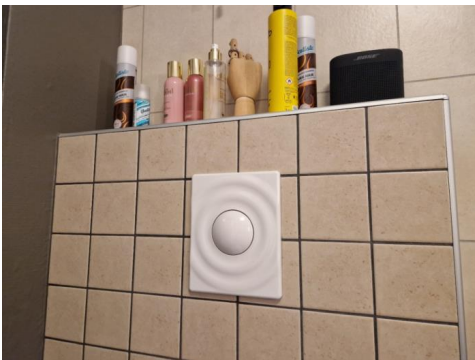
KJELLER > BAD

! TG 2 Ventilasjon

- Det bør etableres tilfredsstillende tilluft til våtrom f.eks. luftespalte ved dør e.l.
- Elektrisk avtrekksvifte bør monteres for å lukke avviket.

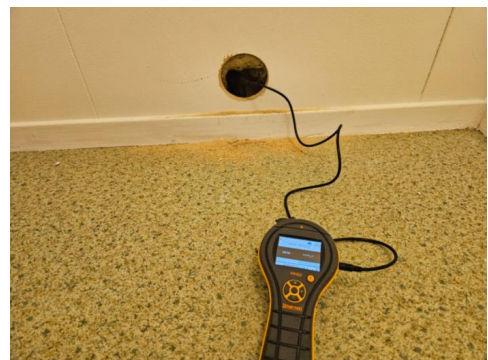
KJELLER > VASKEROM

! TG 3 Generell

Slik våtrommet står i dag er det en risiko konstruksjon. For at rommet skal oppnå en TG 0 eller 1 må vaskerommet opp til dagens krav. Alle forhold med tettesjikt, våtsone, sluk m.m. må dokumenteres.

Kostnadsestimat: 100 000 - 300 000

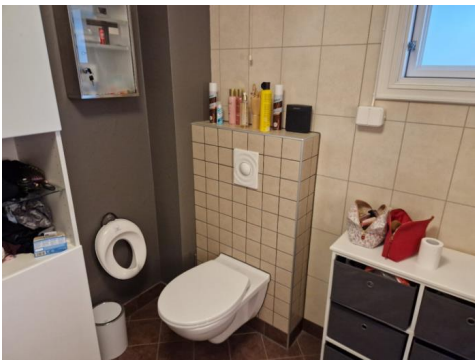
1. ETASJE > BAD

TG 2 Overflater vegger og himling

Det er påvist at tapetet har stedvis løsnet på grunn av kondens som kommer av vanlig bruk av våtrommet.

Avvikene gir grunnlag for at våtrommet overvåkes jevnlig. Skal konstruksjonen oppnå TG 0 eller 1 må avvikene utbedres.

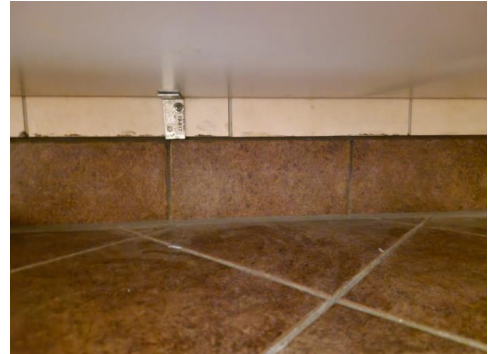
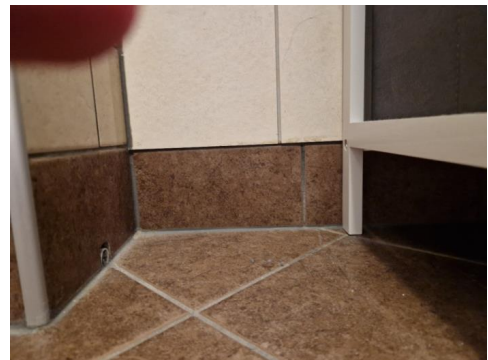
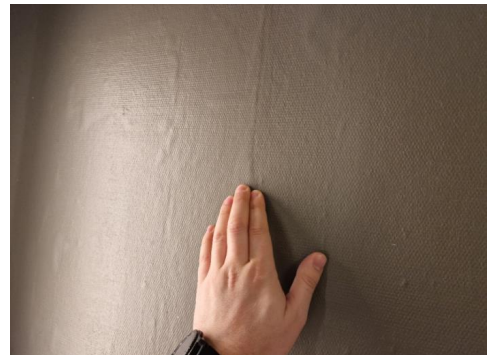
1. ETASJE > BAD

TG 2 Overflater Gulv

- Det er påvist avvik i fallforhold til sluk i forhold til krav i forskrift på byggetidspunktet.

Avvikene gir grunnlaget for at våtrommet bør overvåkes jevnlig. Det er som minste tiltak installert dusjkabinett og døren er hevet for å beholde anbefalingen om en høyde forskjell på minst 25mm. Skal konstruksjonen få TG 0 eller 1 må avviket utbedres.

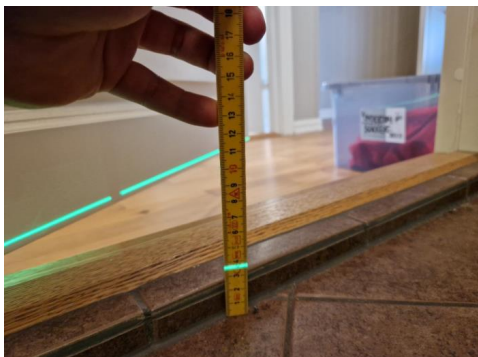
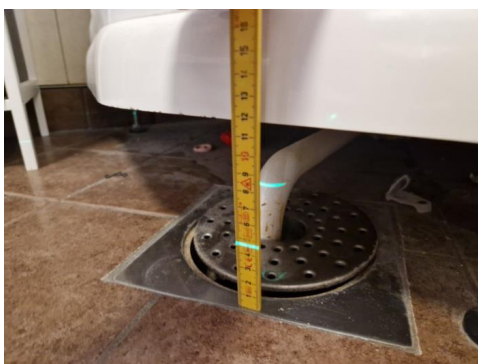
1. ETASJE > BAD

! TG 2 Sluk, membran og tettesjikt

- Overvåk tilstanden jevnlig. For å få tilstandsgrad 0 eller 1 må slukløsningen skiftes ut og sannsynligvis må også membransjiktet skiftes/utbedres. Det er imidlertid vanskelig å si noe om tidspunktet for når dette er nødvendig.

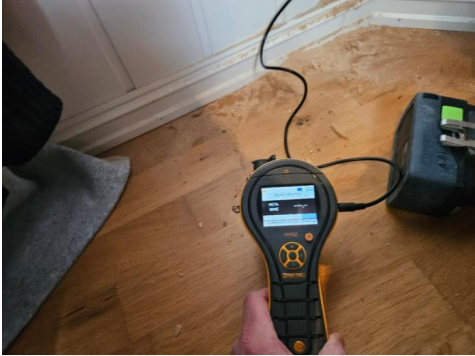
1. ETASJE > STUE/KJØKKEN

- Det er ikke påvist tegn på at det er montert lekkasjedeteksjon ved oppvaskmaskin/oppvaskkum, dette er et krav på kjøkkenet ut ifra alder.

- Det bør monteres lekkasjedeteksjon ved oppvaskmaskin/oppvaskkum.
