Bytesteinen 4B, 6517 KRISTIANSUND N

**Påkostet enebolig med fin utsikt
og stort uteområde med gode
solforhold. Garasje med el-bil
lader**

Tilstandsrapport

Befaringsdato: 20.01.2025

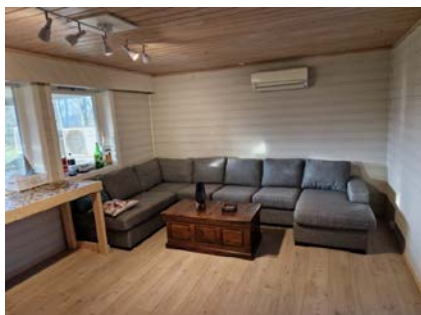
Rom under terreng er innredet som oppholdsrom og boder. Hulltaking ble foretatt fra soverommet og det ble avdekket avvik ved konstruksjonen. Ved bruk av fuktindikator måles treverket mot grunnmuren til en vekt prosent på 16%.

- Det er gjennom hulltaking påvist høyt fuktnivå inne i trekonstruksjonen i hulltakingen, men ikke påvist fuktskader i dette området. Høy luftfuktighet kan over tid føre til muggvekst eller sverting av materialer. Samtidig kan materialer og konstruksjoner bli ødelagt.

Avikkene gir grunnlag for at konstruksjonen jevnlig overvåkes. For å oppnå TG 0 eller 1 må avviket lukkes.

Det bør utføres tiltak for å ivareta luftingen av kjeller konstruksjonen. For å unngå at fukt blir liggende bak veggplater.

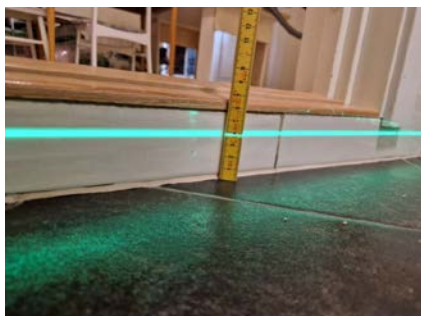
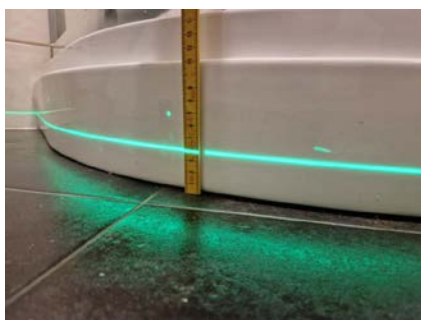
- Det er påvist avvik i fallforhold til sluk i forhold til krav i forskrift på byggetidspunktet.

Avvikene gir grunnlaget for at våtrommet bør overvåkes jevnlig. Det er som minste tiltak installert dusjkabinett og døren er hevet for å beholde anbefalingen om en høyde forskjell på minst 25mm. Skal konstruksjonen få TG 0 eller 1 må avviket utbedres.

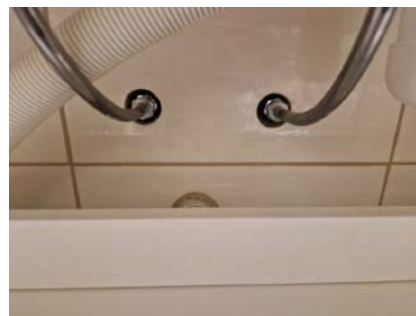
- Det er ikke påvist tilfredsstillende løsning for å synliggjøre lekkasje fra innebygget sisterner.

Det er påvist avvik på tettingen rundt rør-innføringen til innredningen. Dette er et brud i tettesjiktet for våtrommet, som svekker den forventede funksjonen til våtrommet.

- Ved implementering av innebygget sisterner var det ikke krav om lekkasjesikring, konstruksjonen bør jevnlig observeres.

Rør-inntaket for innredningen bør fuges.

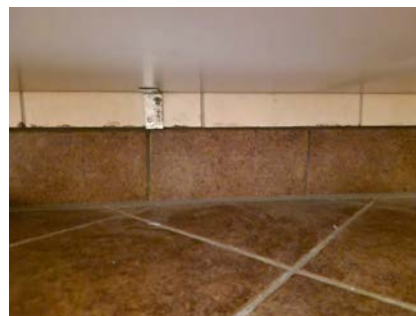
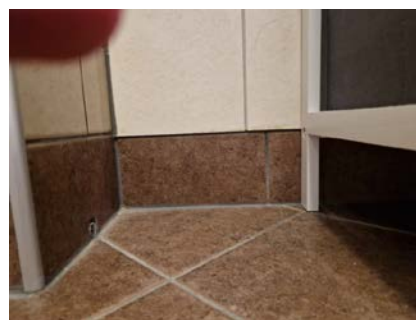
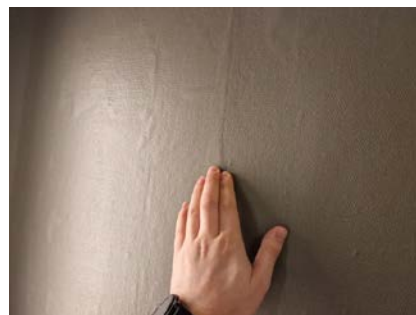
Det er påvist at tapetet har stedvis løsnet på grunn av kondens som kommer av vanlig bruk av våtrommet.

Avvikene gir grunnlag for at våtrommet overvåkes jevnlig. Skal konstruksjonen oppnå TG 0 eller 1 må avvikene utbedres.

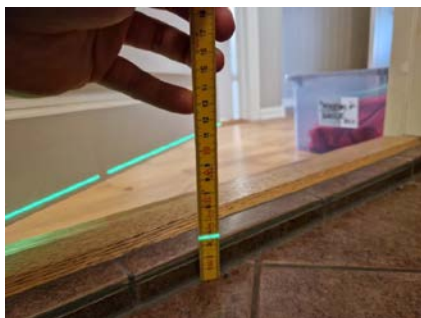
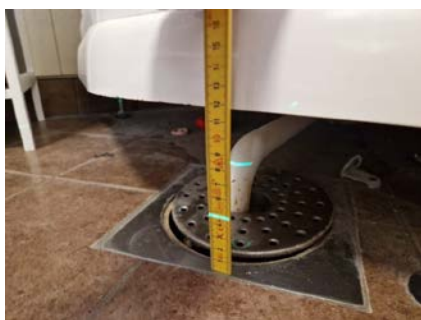
TG 2 Overflater Gulv

- Det er påvist avvik i fallforhold til sluk i forhold til krav i forskrift på byggetidspunktet.

Avvikene gir grunnlaget for at våtrommet bør overvåkes jevnlig. Det er som minste tiltak installert dusjkabinett og døren er hevet for å beholde anbefalingen om en høyde forskjell på minst 25mm. Skal konstruksjonen få TG 0 eller 1 må avviket utbedres.

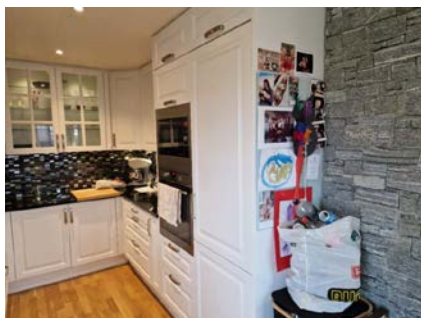
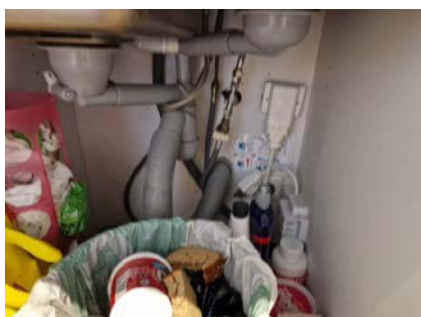
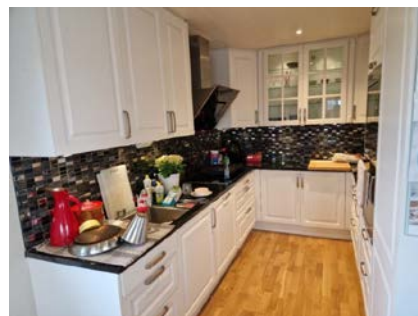
- Det er ikke påvist tegn på at det er montert lekkasjedeteksjon ved oppvaskmaskin/oppvaskkum, dette er et krav på kjøkkenet ut ifra alder.

- Det bør monteres lekkasjedeteksjon ved oppvaskmaskin/oppvaskkum.
