# Tilstandsrapport

Enebolig

Jøransberg 15 , 3770 KRAGERØ

Befaringsdato: 28.11.2025

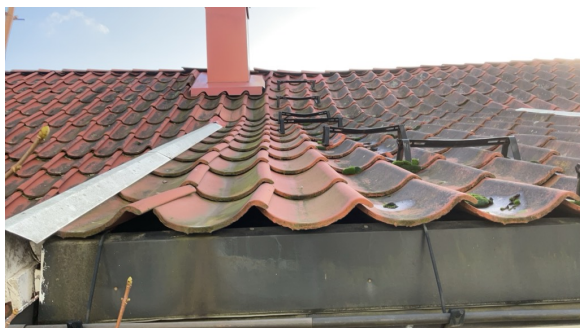
### Nedløp og beslag

Takrenner og nedløp av plastbelagt stål.

- Det er ikke krav om utbedring av snøfangere opp til dagens krav.
- Det bør lages system for bortledning av vann fra taknedløp ved grunnmur.

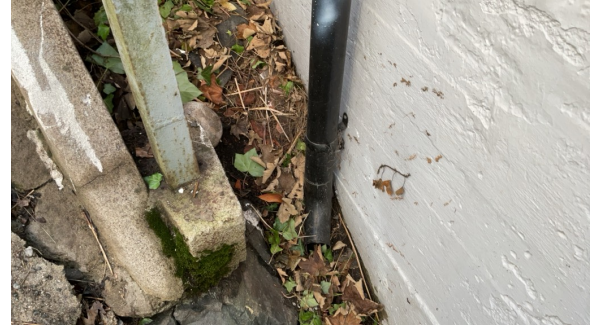
## Veggkonstruksjon

- Det er ingen eller liten lufting i nedre kant av kledning mot grunnmur.
- Det er påvist råteskader i veggkonstruksjonen.
- Det er påvist spredte råteskader i bordkledningen.

- Råteskadede konstruksjoner må skiftes ut.
- Råteskadet trekledning må skiftes ut.

**Kostnadsestimat: 20 000 - 100 000**

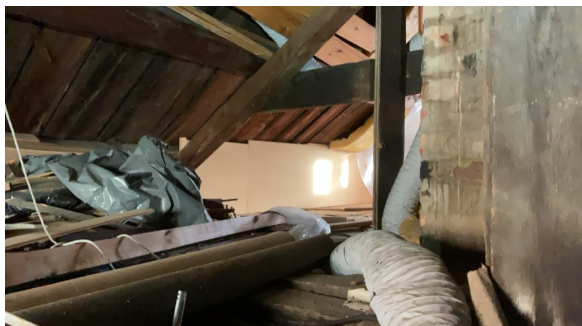
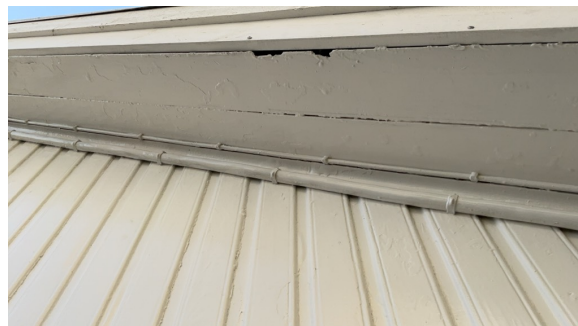
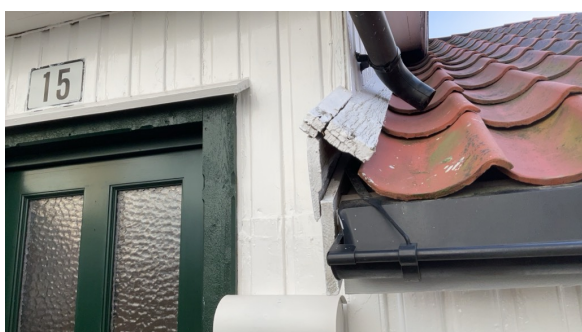
## TG 2 Takkonstruksjon/Loft

- Det er begrenset/dårlig ventilering av takkonstruksjonen.
- Det er påvist fuktskjolder/skader i takkonstruksjonen.

Det er skjolder etter fukt og eldre råteskader på loftet. Det ble ikke målt unormale verdier i fuktskjoldene på befaringsdagen.

Det ble funnet spor etter treskadeinsekter (antatt borebiller) på loftet. Det vites ikke om det det er et aktivt angrep av treskadeinsekter.

Det anbefales en kontroll og ev. behandling/ reparasjon utført av skadedyrkontrollerende firma.

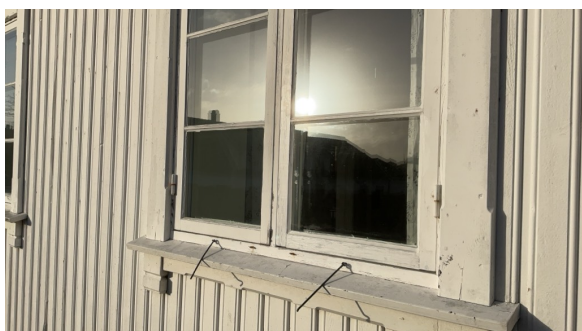
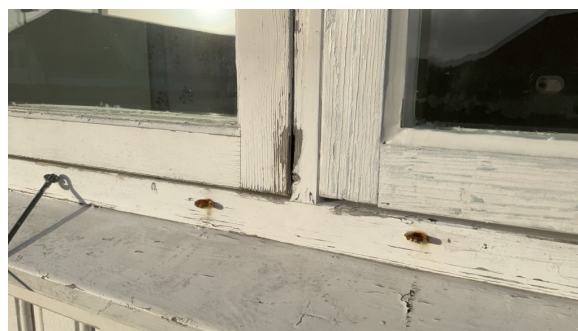
## TG 2 Vinduer

- Karmene i vinduer er slitte og det er sprekker i trevirket.

Det må påregnes vedlikehold.

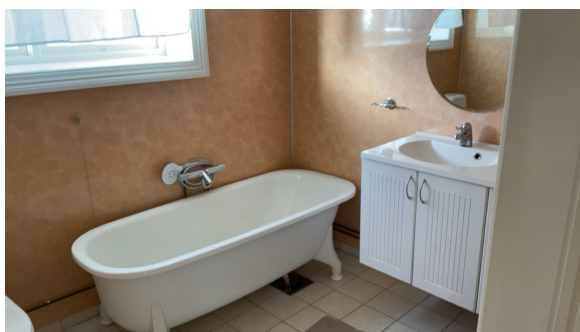
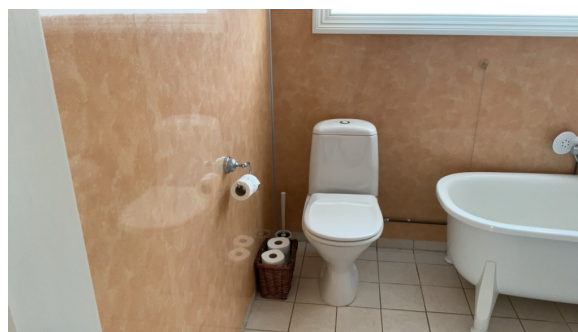
## TG 2 Overflater vegger og himling

- Det er vindu/dør med ikke fuktbestandige materialer i våtsonen (ved vask, dusj, badekar, osv.), løsningen eller byggematerialet er uegnet.

- Dersom det ikke gjøres tiltak, kan dette medføre oppfukting, oppsvelling og forringelse av materialer over tid og fuktskader på tilstøtende konstruksjoner.
- Uegnede materialer må fuktbeskyttes/utskiftes.

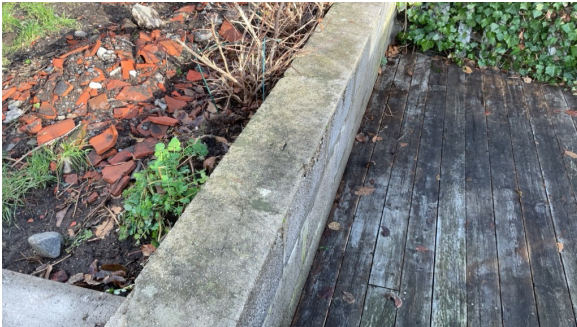
## Forstøtningsmurer - 2

Forstøtningsmurer er av betongstein.

- Rekkverk/annen sikring på forstøtningsmur må settes opp/utbedres.

Kostnadsestimat: 20 000 - 100 000
