# Tilstandsrapport

Øvrefoss 10 I, 0555 OSLO

# gnr. 228, bnr. 599

Befaringsdato: 29.04.2025

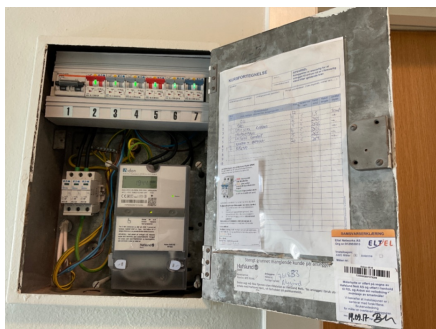
Det blir satt TG-2 for el-anlegget. Dette er ikke å anse som en tilstandsvurdering av el-anlegget, men settes for å synliggjøre at jeg anbefaler en utvidet el-kontroll.

Avvik: Det er ikke fremvist samsvarserklæringer for utførte el-arbeider.

Sikringskap.

For å få en fullstendig kontroll av el-anlegget anbefales det å innhente en utvidet el-kontroll/tilstandsvurdering av el-anlegget etter NEK 405-2-3:2023..
