# Tilstandsrapport

2-roms andelsleilighet

Revelheigata 14, 8610 MO I RANA

Befaringsdato: 29.01.2025

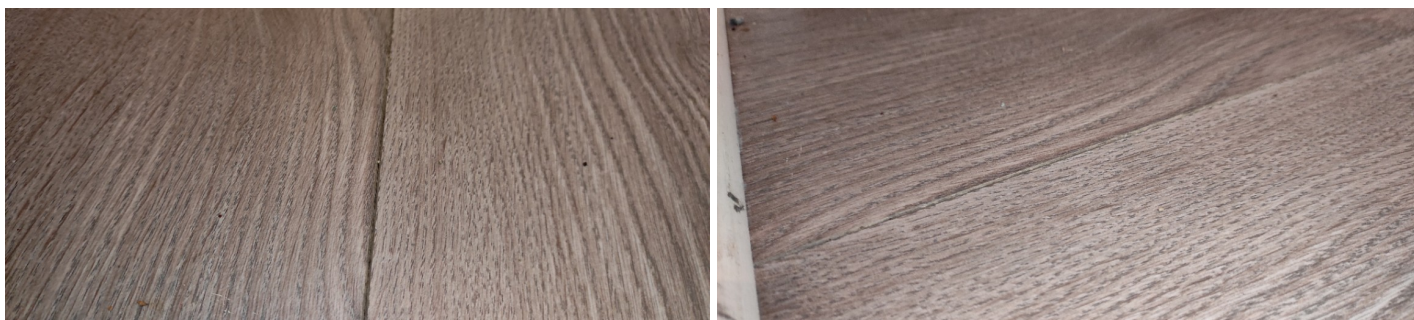
### TG 3 Etasjeskille/gulv mot grunn

- Det er målt høydeforskjell på mellom 15-30 mm gjennom hele rommet. Tilstandsgrad 2 gis med bakgrunn i standardens krav til godkjente måleavvik.
- Målt høydeforskjell på over 20 mm innenfor en lengde på 2 meter. Tilstandsgrad 3 gis med bakgrunn i standardens krav til godkjente måleavvik.

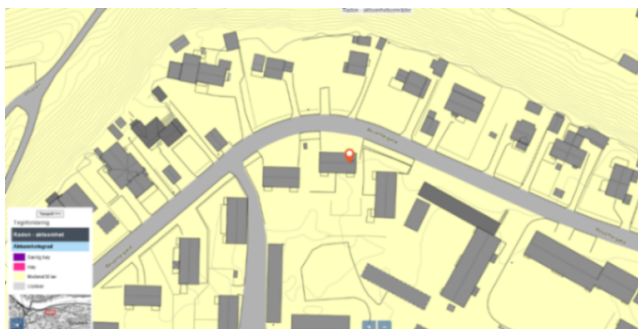
Temakart - radon.

- Det bør gjennomføres radonmålinger.

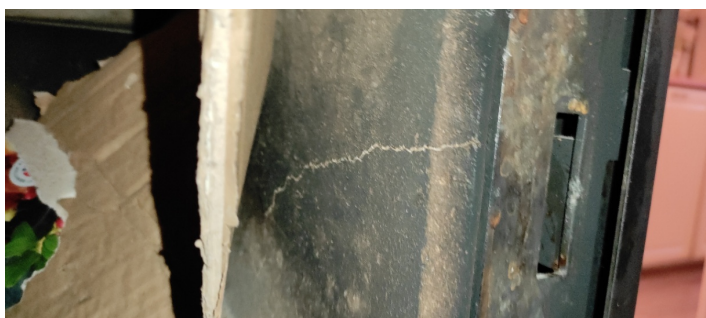
- Det er påvist sprekker i ildfast stein inne i ovnen.
- Mer enn halvparten av forventet brukstid er passert på pipe.

- Tidspunkt for piperehabilitering nærmer seg.
- Skadet stein i ovnen må skiftes ut for å lukke avviket.

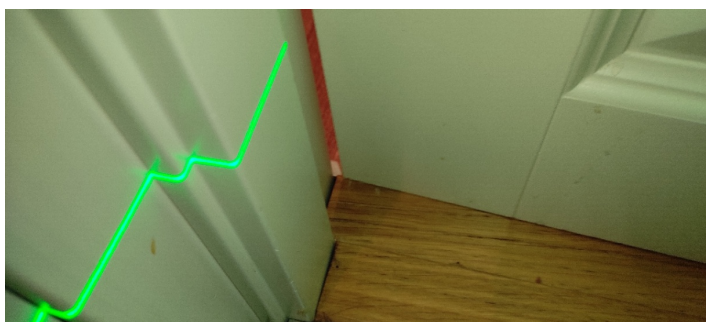
- Det er påvist avvik som tilsier at det bør foretas tiltak på enkelte dører.

Baddøren bør justeres.

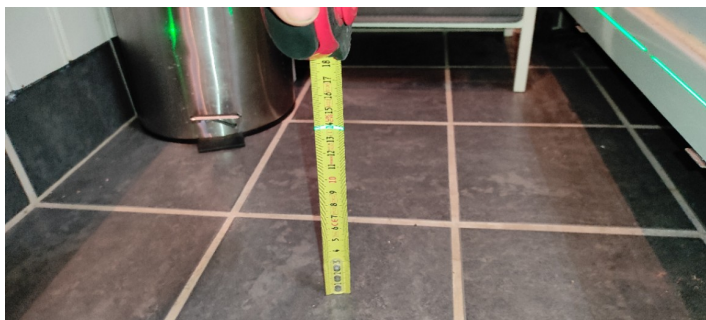
- Det er mulighet for at det kan forekomme vannlekkasje på våtrommet hvor vann vil gå til sluk.
- Det er påvist at høydeforskjell fra topp slukrist til gulv/synlig topp membran ved dørterskel er mindre enn 25 mm.
- Det er påvist avvik i fallforhold til sluk i forhold til krav i forskrift på byggetidspunktet.
- Målinger viser at det ikke er fall til sluk (motfall).

Kontroll av fall mot sluk.

Vær oppmerksom ved bruk. For å få tilstandsgrad 0 eller 1 må gulvet bygges med riktig fall til sluk. Det vil imidlertid sjelden være økonomisk rasjonelt som et enkeltstående tiltak. Ved en eventuell renovering, påse at badet bygges med tilfredsstillende fall til sluk.

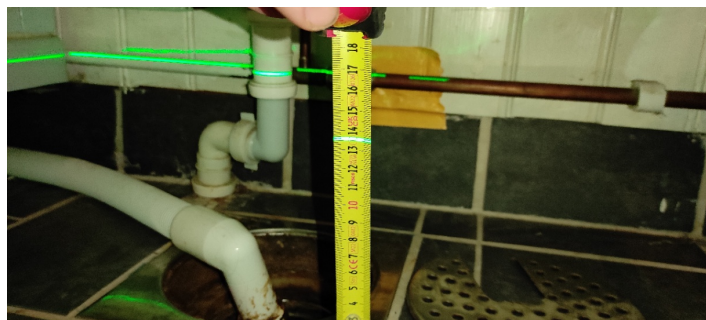
Kontroll av fall mot sluk.

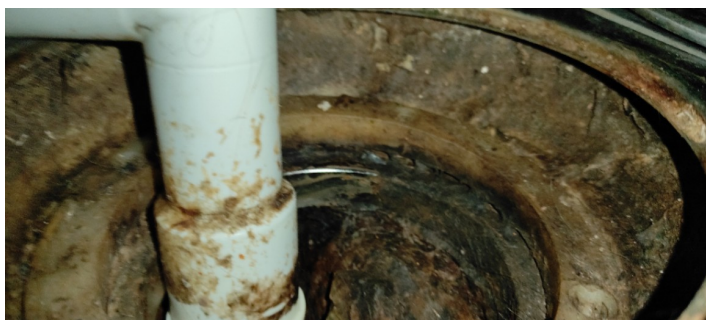
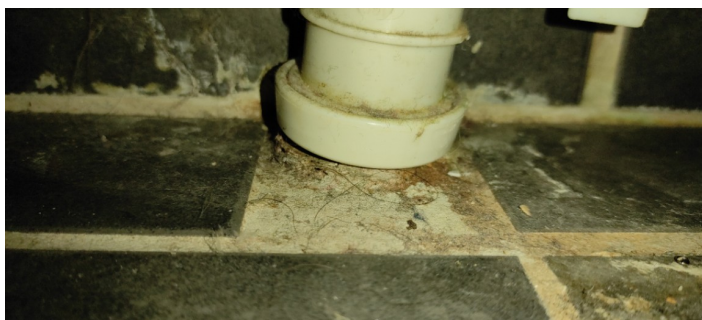
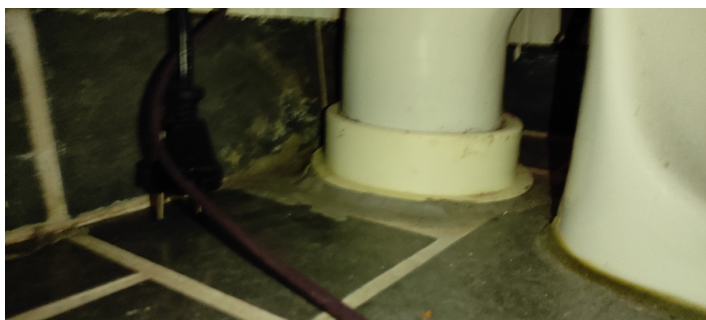
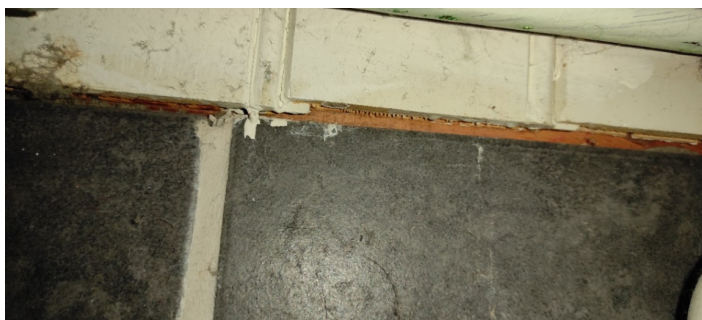
- Det er påvist mangelfull/feil utførelse rundt rørgjennomføringer e.l. som gir fare for fukt i konstruksjonen i våtsonen.
- Membran i kombinasjon med gammelt sluk uten klemring. Membran er smurt ned på sluk.

Sluk uten vanntett forbindelse til golvmembranen, det vil si sluk uten klemring eller limflens, må byttes ut fordi det er stor sannsynlighet for lekkasje ved vannbelastning på golvet.

- Løsningen/utførelsen rundt rørgjennomføringer gir fare for fukt inn i konstruksjoner.
- Sluket må sjekkes og rengjøres jevnlig.
- Overvåk tilstanden jevnlig. For å få tilstandsgrad 0 eller 1 må slukløsningen skiftes ut og sannsynligvis må også membransjiktet skiftes/utbedres. Det er imidlertid vanskelig å si noe om tidspunktet for når dette er nødvendig.

En må forvente generell oppgradering av våtrommets tettesjikt/membran for at våtrommet skal tåle en normal bruk etter dagens krav (tett våtzone). Generelt bør man unngå rørgjennomføringer i gulvet, men kan man ikke unngå det må membranen trekkes opp på avløpsrøret i en høyde minst 25 mm over tenkt vannspeil. Avstanden bør være minst 40 mm fra vegg. Dette for å sikre at membranarbeidene kan utføres på en sikker og god måte. Overvåk tilstanden. Ved eventuell fremtidig renovering, påse at det blir utført godkjent løsning av tettesjikt rundt sluk.

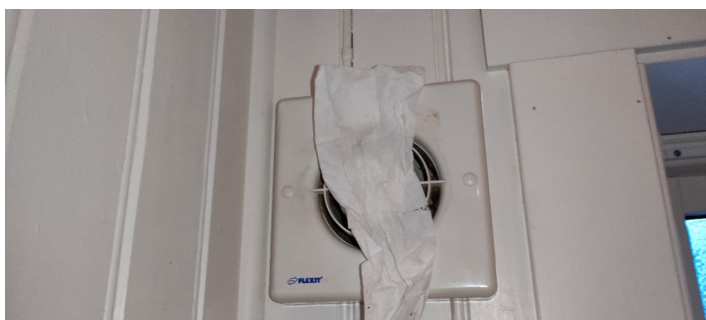
Funksjonstest av avtrekk.

- Det bør etableres tilfredsstillende tilluft til våtrom f.eks. luftespalte ved dør e.l.

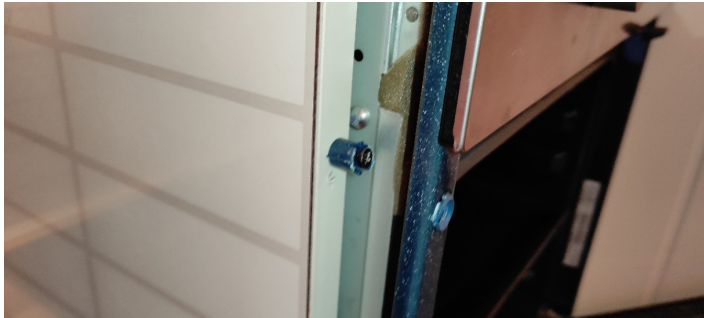
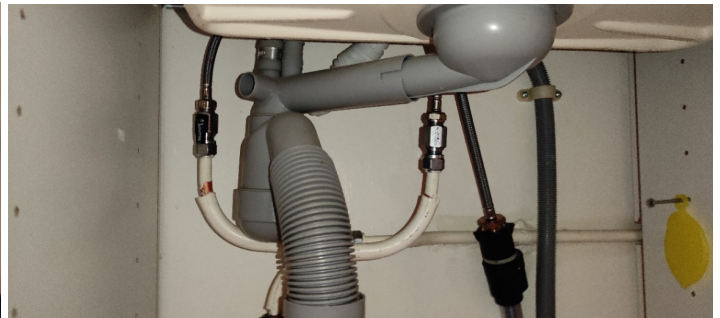
- Det er avvik:
- Det er ikke påvist tegn på at det er montert lekkasjedeteksjon ved oppvaskmaskin/oppvaskkum, dette er et krav på kjøkkenet ut ifra alder.

- Det bør monteres lekkasjedeteksjon ved oppvaskmaskin/oppvaskkum.
- Tiltak:

Stekeovnen bør festes tilstrekkelig til skroget.

Skapdøren bør justeres.
